**UNIVERSIDAD TÉCNICA DE AMBATO**  
**FACULTAD DE INGENIERÍA CIVIL Y MECÁNICA**  
**CARRERA DE INGENIERÍA CIVIL**

**"EVALUACIÓN DE LA RED VIAL EN EL ÁREA URBANA DE LA PARROQUIA  
SANTA ROSA DE LA NUEVA HISTORIA DE AMBATO, COMPRENDIDA EN LA  
ZONA 53-56"**

Trabajo de titulación modalidad proyecto técnico, presentado previo a la obtención del título de Ingeniero Civil, otorgado por la Universidad Técnica de Ambato.

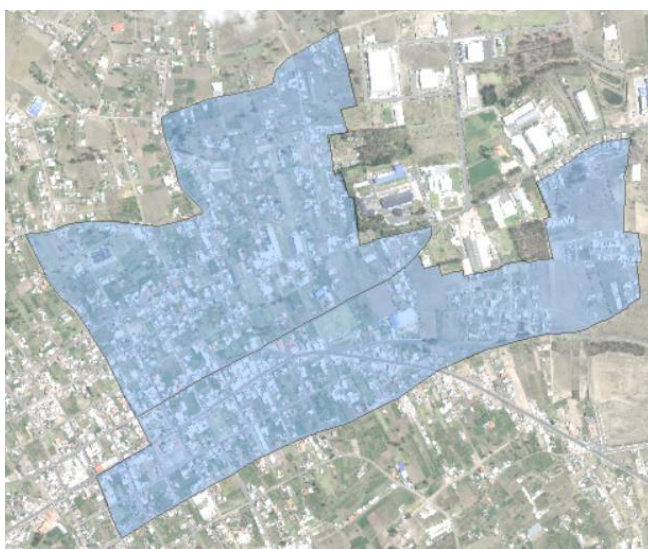
Fig. 1. Área de estudio delimitado por el GAD Municipalidad de Ambato, Parroquia Santa Rosa Zona 53-56.

En esta fase se realizó el levantamiento planimétrico georreferenciado se procedió con el reconocimiento de la zona delimitada por el GAD Municipal, como se observa en la Fig. 1, se procedió con el reconocimiento de la zona mediante el software de ArcGis con el objeto de evaluar las condiciones actuales de las calles, avenidas, aceras y bordillos en la zona limitada mediante una inspección y evaluación visual in situ. Se realizó un reconocimiento preliminar del lugar para el levantamiento topográfico con GPS de precisión RTK y Dron, lo que nos permitió conocer establecer puntos de control para realizar la ruta de vuelo con el dron así obteniendo fotografías de alta resolución para poder procesarlas con ayuda de programas.

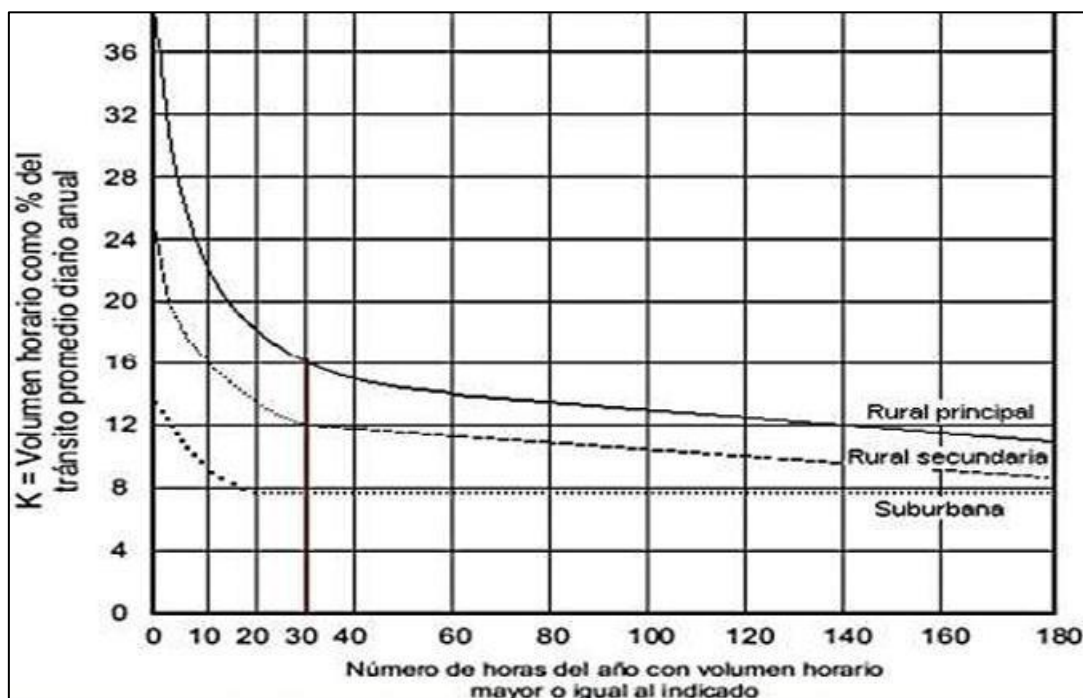
Fig. 2. Volumen horario como porcentaje del TPDA vs Número de horas, tomado de MTOP-001F 2003.

La proyección del tráfico constituye un elemento fundamental en la planificación vial, ya que permite establecer el momento óptimo para ejecutar intervenciones en la infraestructura, ya sea mediante la rehabilitación del pavimento o el aumento de su capacidad estructural. Este análisis se fundamenta en la comparación entre la capacidad máxima de flujo que puede soportar la vía y el volumen vehicular correspondiente a la Trigésima Hora (30.<sup>a</sup> hora).

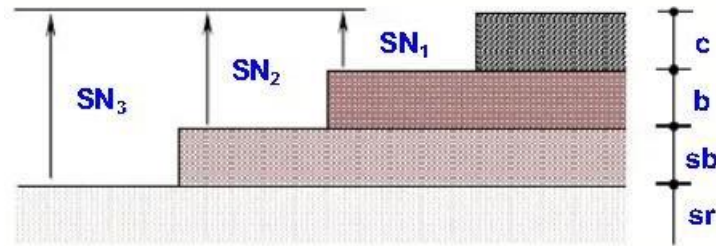
Fig. 3. Estructura del Pavimento Flexible. [24]

Para el cálculo de los coeficientes de la carpeta asfáltica (c), base (b) y subbase (sb) se utilizaron monogramas de acuerdo con la AASHTO, para este cálculo se determina con la estabilidad de Marshall en libras (ver TABLA XI) .

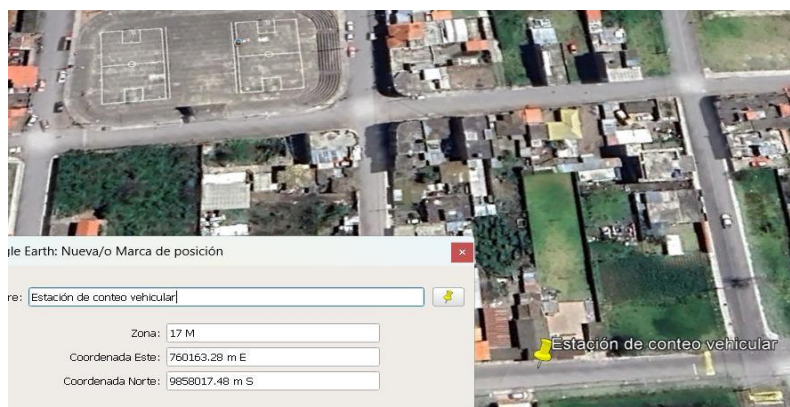
Fig. 5. Ubicación de la estación de conteo vehicular, tomado de Google Earth Pro.

Para el estudio del tráfico se procedió al conteo manual mediante una estación en la calle Guayaquil de la parroquia de Santa Rosa.

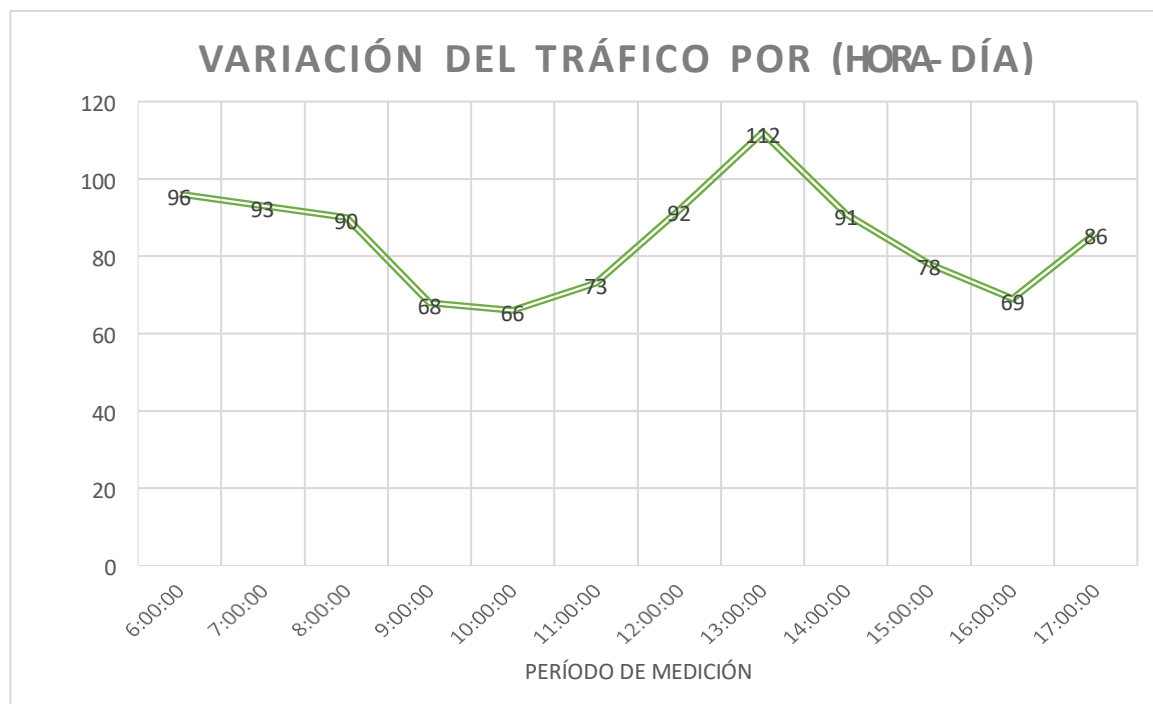
Fig. 6. Comportamiento vehicular durante un ciclo de 12 horas (06h00–18h00).

Se realizó el conteo vehicular el día jueves donde se pudo determinar que la hora pico es de 13:00 a 14:00 en la calle Guayaquil alcanzando los 112 vehículos en esa hora. Este incremento se debe que en este lapso de tiempo los moradores realizan diferentes actividades comerciales y se desplazan hacia y desde los centros educativos para cumplir sus actividades académicas.

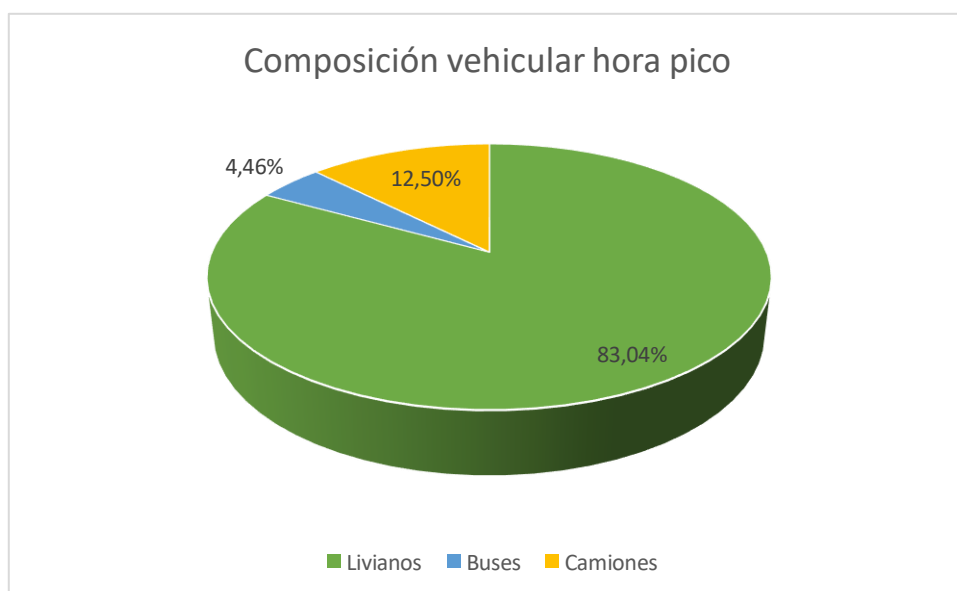
Fig. 7. Composición Vehicular Hora Pico.

A continuación, se presenta la composición vehicular en la hora pico.

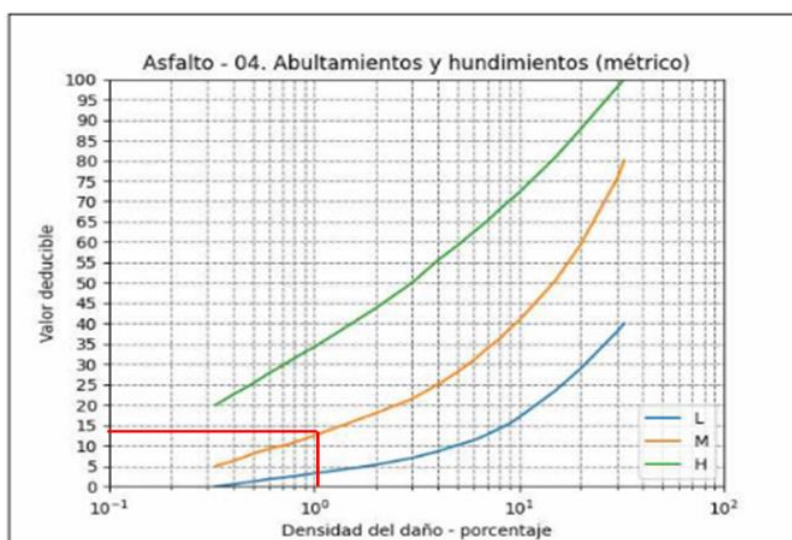
Fig. 8. Monograma del Pavimento Flexible para la falla 4 (Abultamiento y hundimiento) de la calle Guayaquil.

Una vez obtenida la densidad de proceder a revisar el valor deducido mediante monogramas que posee cada una de los 19 tipos de fallas como se observa a continuación de la primera unidad de muestra de la calle Guayaquil.

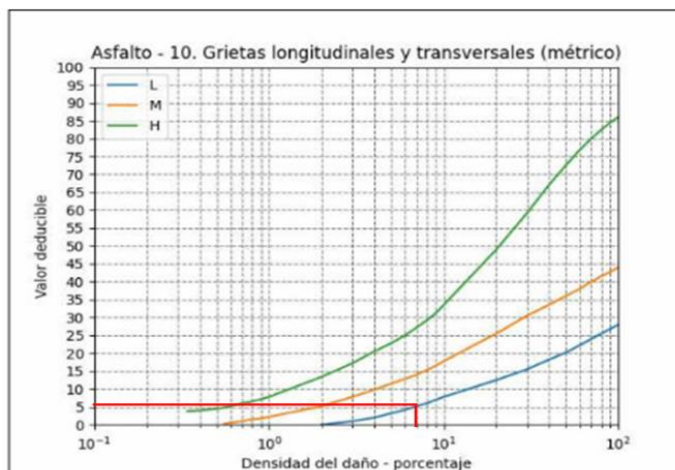
Fig. 9. Monograma del Pavimento Flexible para la falla 10 (Grietas longitudinales y transversales) de la calle Guayaquil.

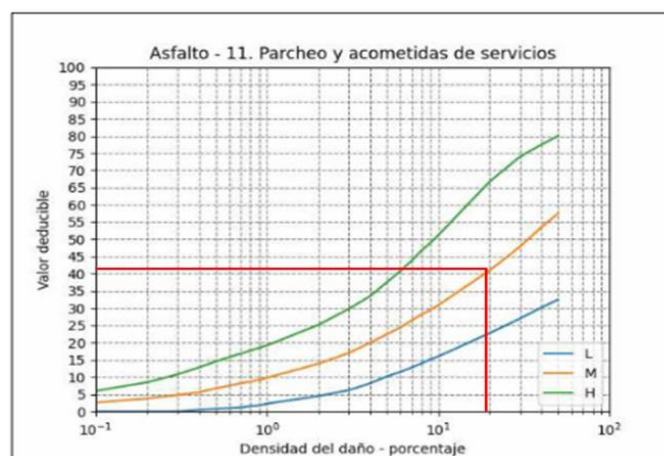
Fig. 10. Monograma del Pavimento Flexible para la falla 11 (Parcheo y acometidas de servicio) de la calle Guayaquil.

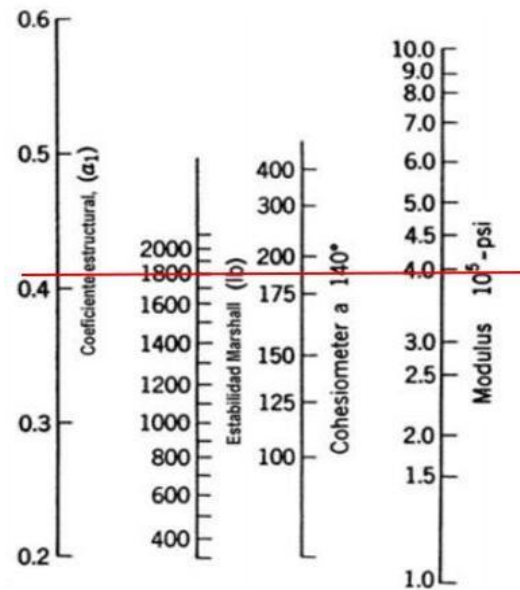
Para el cálculo de este coeficiente se recomienda tomar valor mínimo de estabilidad Marshall de 1800 lb, obteniendo un valor de 0,41 plg y un módulo de resiliencia de 395 ksi.

Fig. 11. Coeficiente estructural de la carpeta asfáltica para  $a_1$ , tomado de la Guía AASHTO.

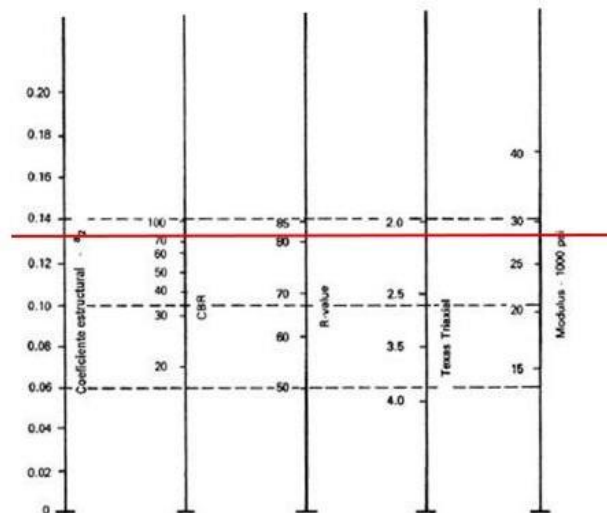
Para el cálculo de este coeficiente la normativa MTOP establece un valor mínimo del 80% del CBR, obteniendo un valor de 0,133 plg y un módulo de resiliencia de 28 ksi.

Fig. 12. Monograma para el coeficiente estructural  $a_2$ , tomado de la Guía AASHTO.

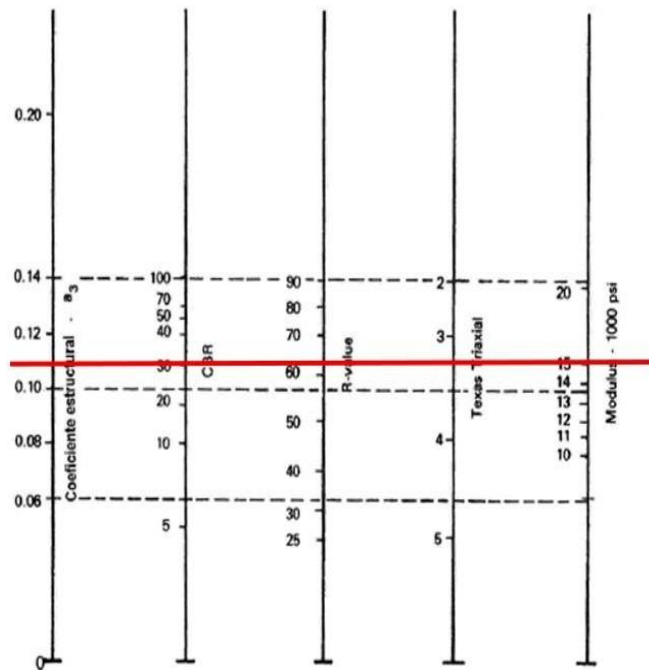
Para el cálculo de este coeficiente la normativa MTOP establece un valor mínimo del 30% del CBR, obteniendo un valor de 0,109 plg y un módulo de resiliencia de 14,9 ksi.

Fig. 13. Monograma para el coeficiente estructural  $a_3$ , tomado de la Guía AASHTO.

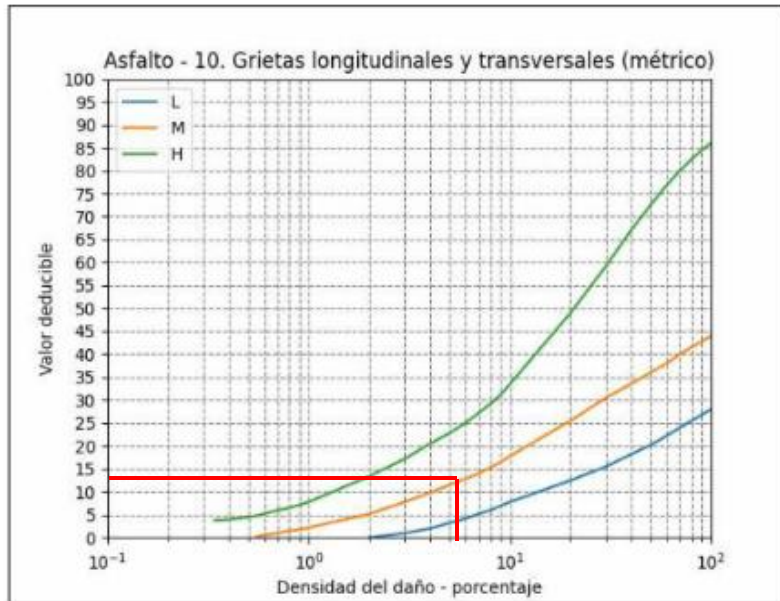
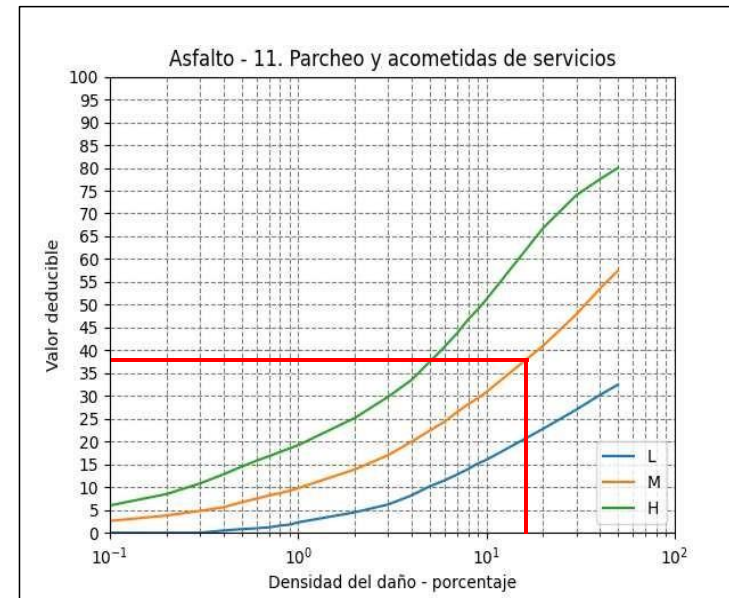
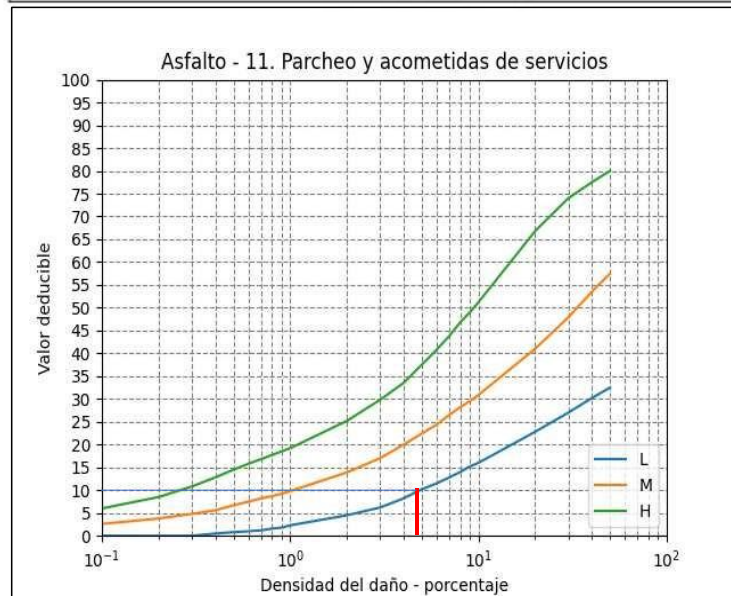
| ÍNDICE DE CONDICIÓN DEL PAVIMENTO (PCI) | | | | | | | | | | | | | |
| <b>Zona:</b> | 53-56 | <b>Abscisa Inicial:</b> | 0+180 | <b>Área de muestreo (m<sup>2</sup>):</b> | 292,50 | <b>Autor:</b> | Joseph Fernando Mejía Banda | | | | | | |

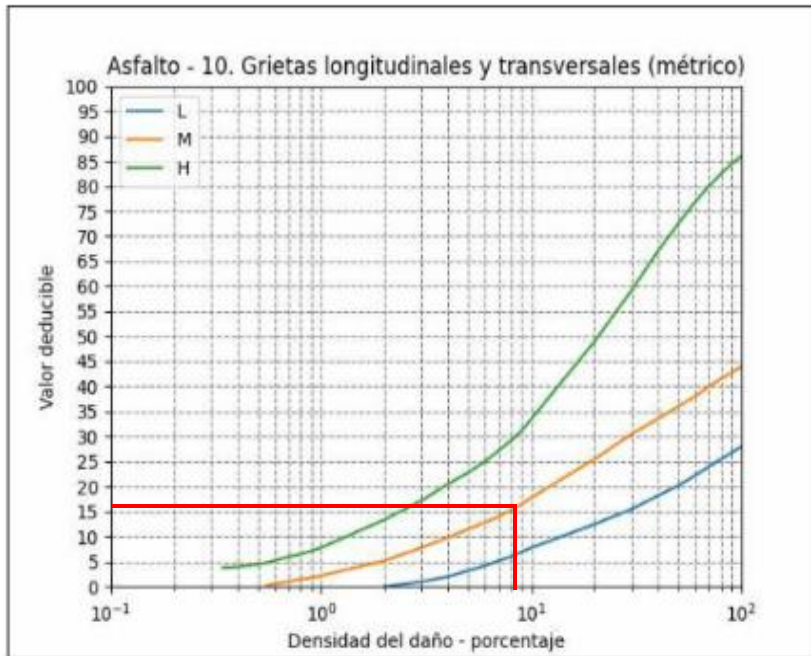
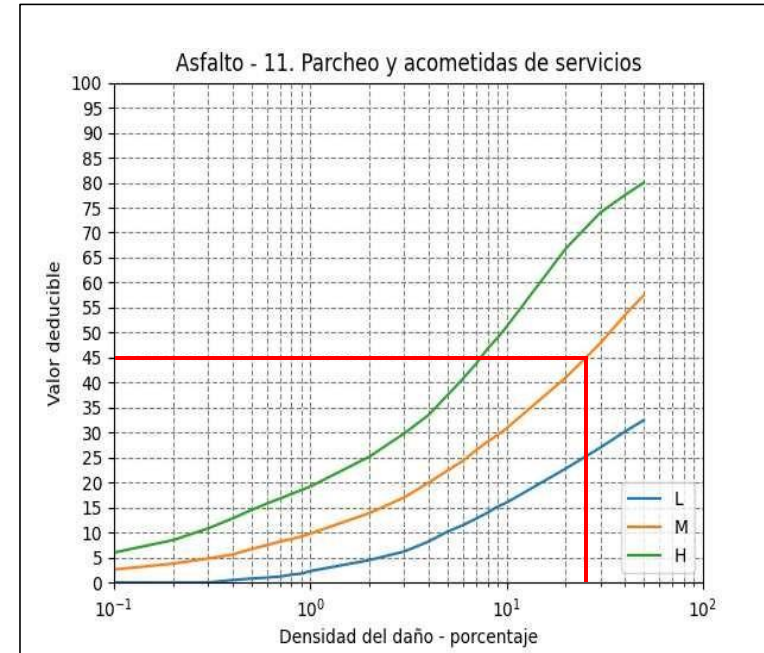
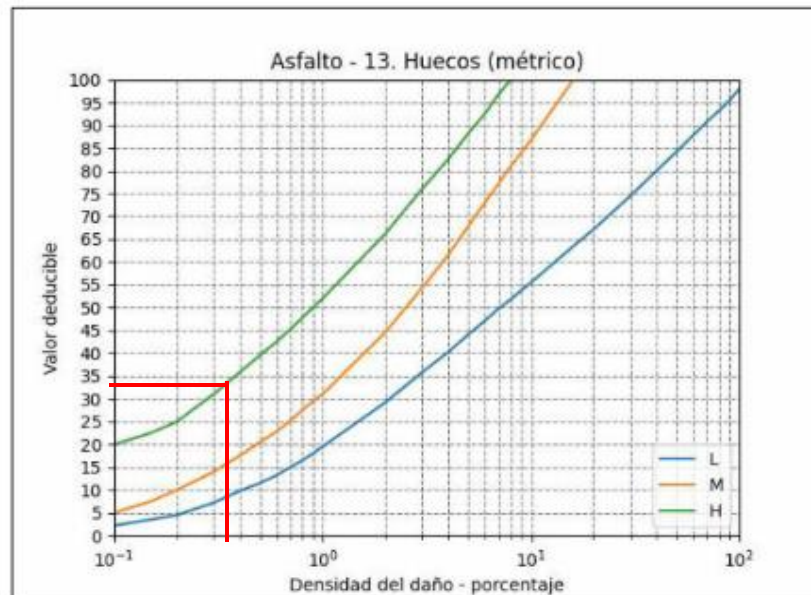
| ÍNDICE DE CONDICIÓN DEL PAVIMENTO (PCI) | | | | | | | | | | | | | |
| <b>Zona:</b> | 53-56 | <b>Abscisa Inicial:</b> | 0+270 | <b>Área de muestreo (m²):</b> | 292,50 | <b>Autor:</b> | Joseph Fernando Mejía Banda | | | | | | |

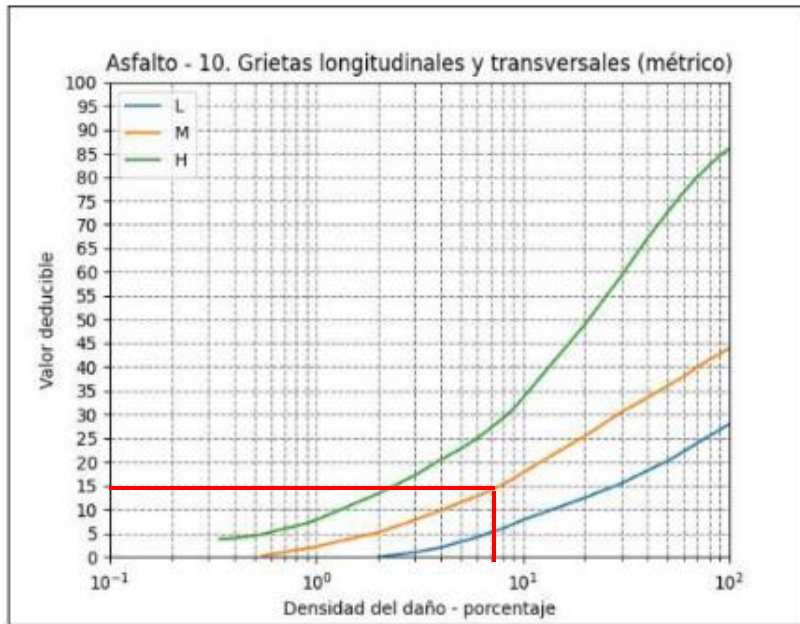
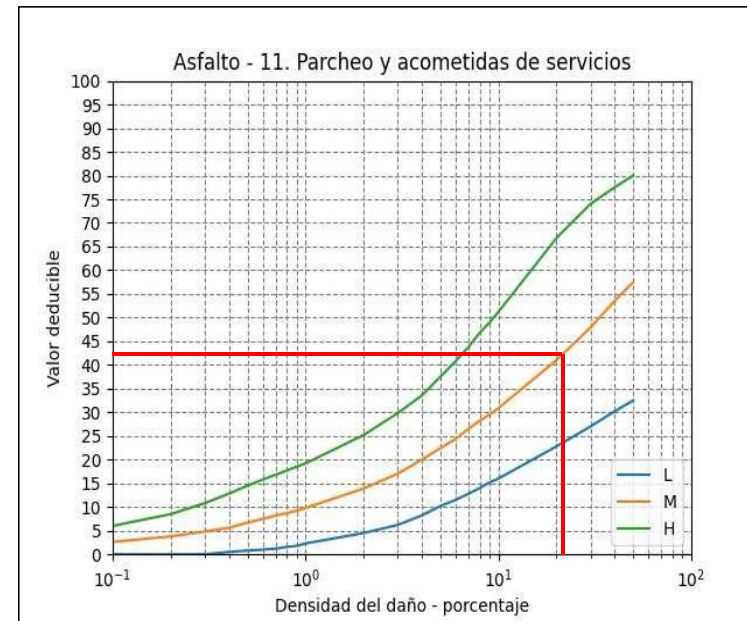
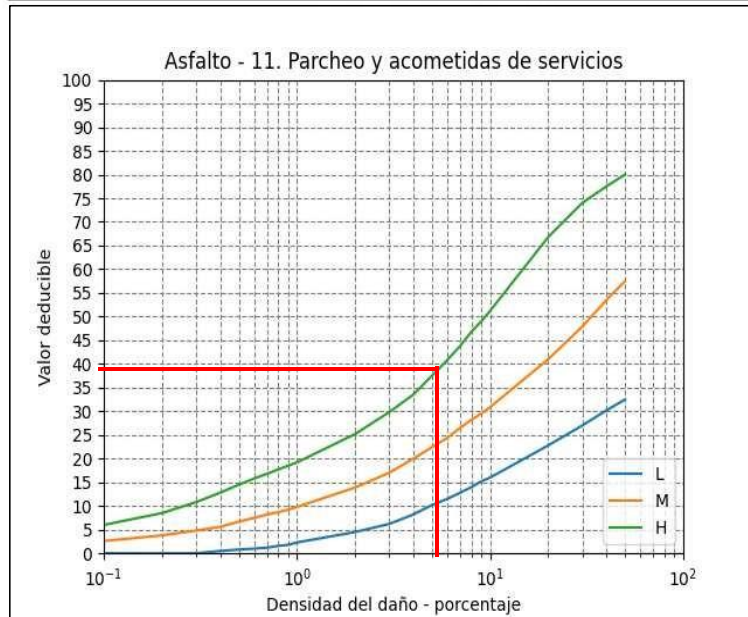
| ÍNDICE DE CONDICIÓN DEL PAVIMENTO (PCI) | | | | | | | | | | | | | |
| <b>Zona:</b> | 53-56 | <b>Abscisa Inicial:</b> | 0+360 | <b>Área de muestreo (m<sup>2</sup>):</b> | 292,50 | <b>Autor:</b> | Joseph Fernando Mejía Banda | | | | | | |

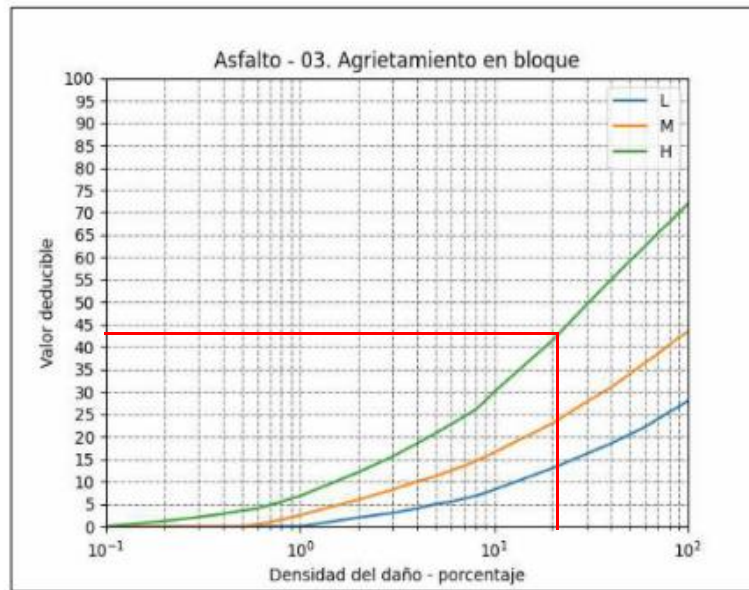
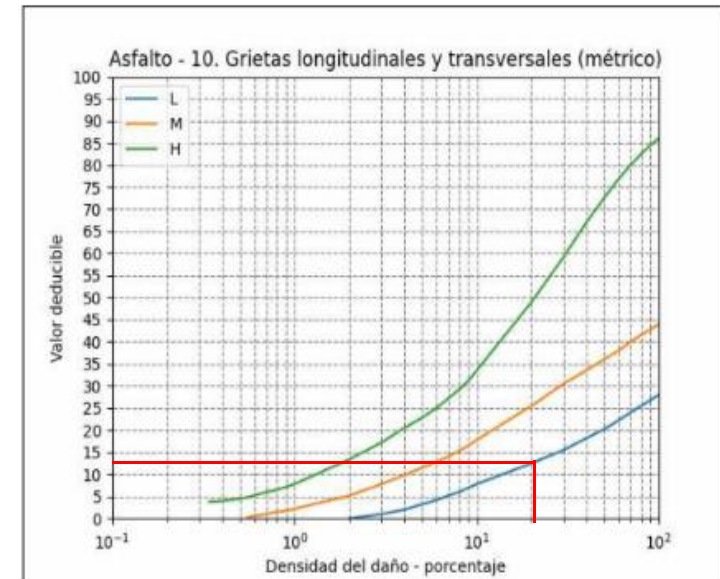
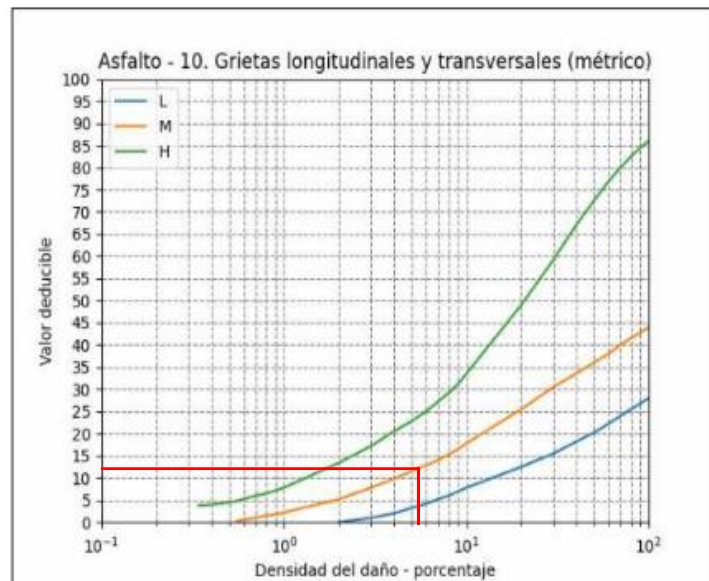
| ÍNDICE DE CONDICIÓN DEL PAVIMENTO (PCI) | | | | | | | | | | | | |
| <b>Zona:</b> | 53-56 | <b>Abscisa Inicial:</b> | 0+450 | <b>Área de muestreo (m²):</b> | 292,50 | <b>Autor:</b> | Joseph Fernando Mejía Banda | | | | | |

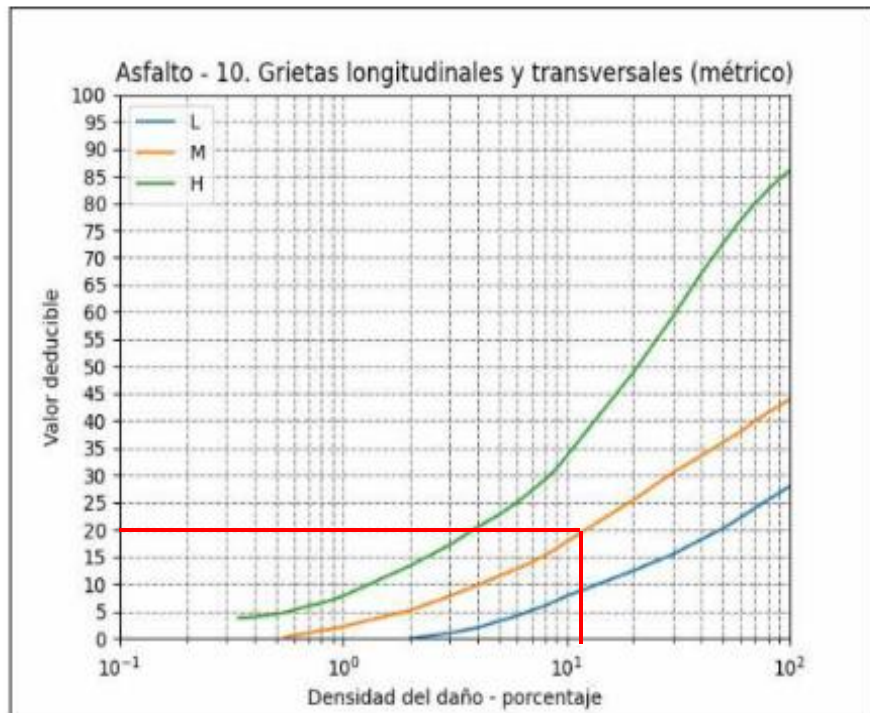
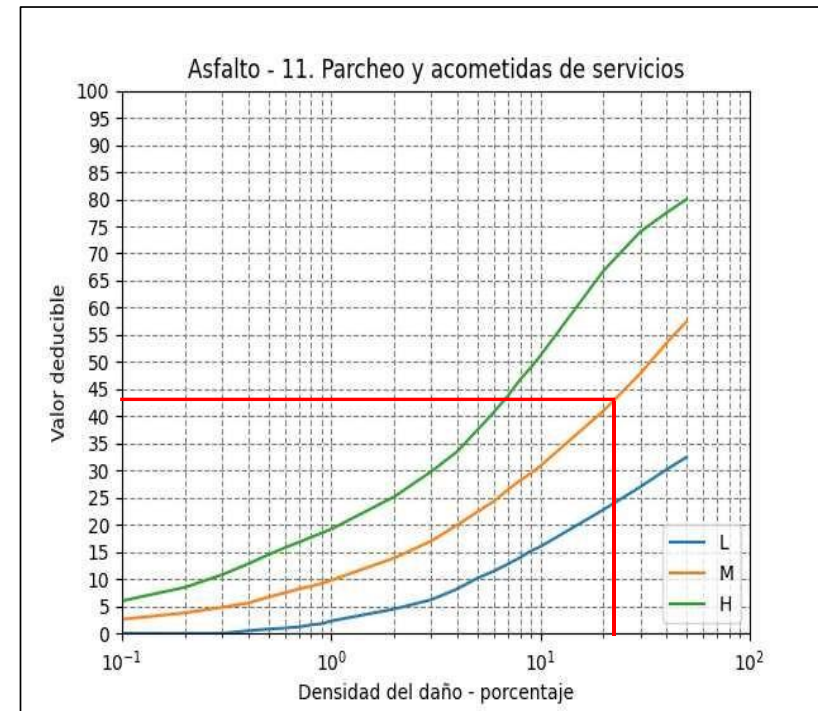
| ÍNDICE DE CONDICIÓN DEL PAVIMENTO (PCI) | | | | | | | | | | | | | |
| <b>Zona:</b> | 53-56 | <b>Abscisa Inicial:</b> | 0+540 | <b>Área de muestreo (m²):</b> | 292,50 | <b>Autor:</b> | Joseph Fernando Mejía Banda | | | | | | |
| <b>N° Falla</b> | <b>Fallas</b> | | <b>Unidad</b> | <p>Ancho de Vía (m): 9,75      0+540</p> <p>Longitud de la Muestra (m): 30,00</p> <p>0+570</p> | | | <p>ZONA 53 56 SANTA ROSA<br/>mié, sept 10, 2025 10:41a. m.<br/>17M 760152 9858011</p> | | | | | | |

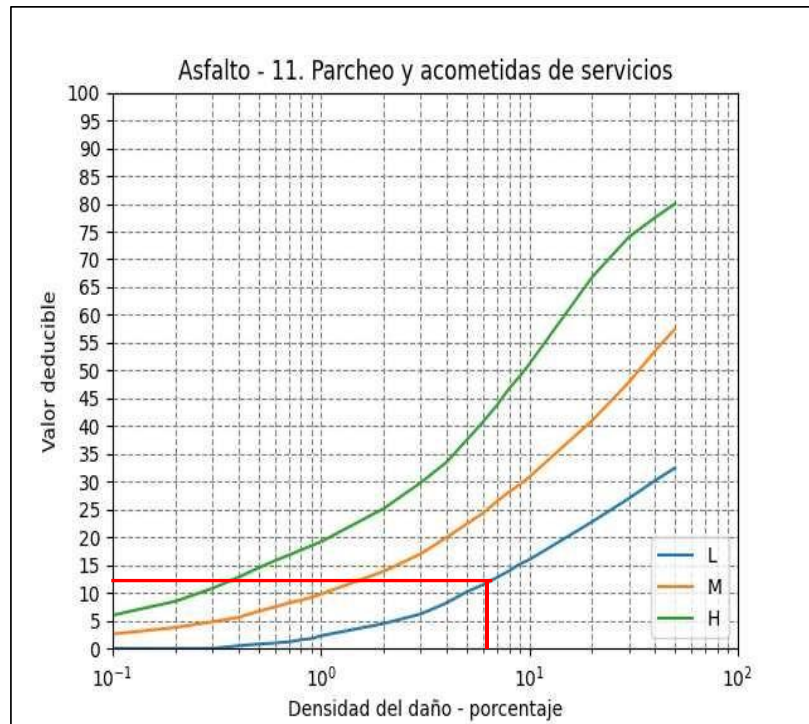
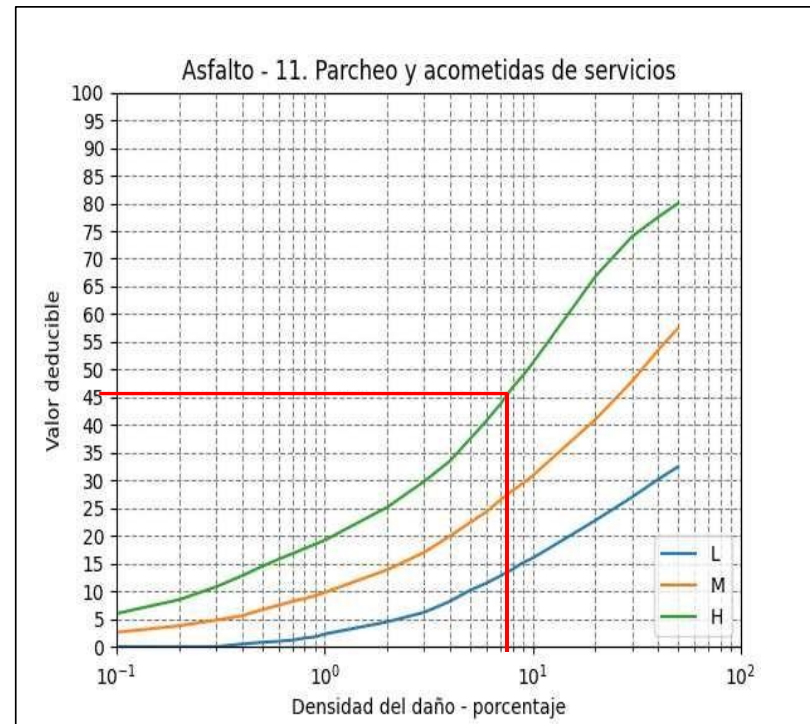
| ÍNDICE DE CONDICIÓN DEL PAVIMENTO (PCI) | | | | | | | | | | | | | |
| <b>Zona:</b> | 53-56 | <b>Abscisa Inicial:</b> | 0+630 | <b>Área de muestreo (m²):</b> | 292,50 | <b>Autor:</b> | Joseph Fernando Mejía Banda | | | | | | |

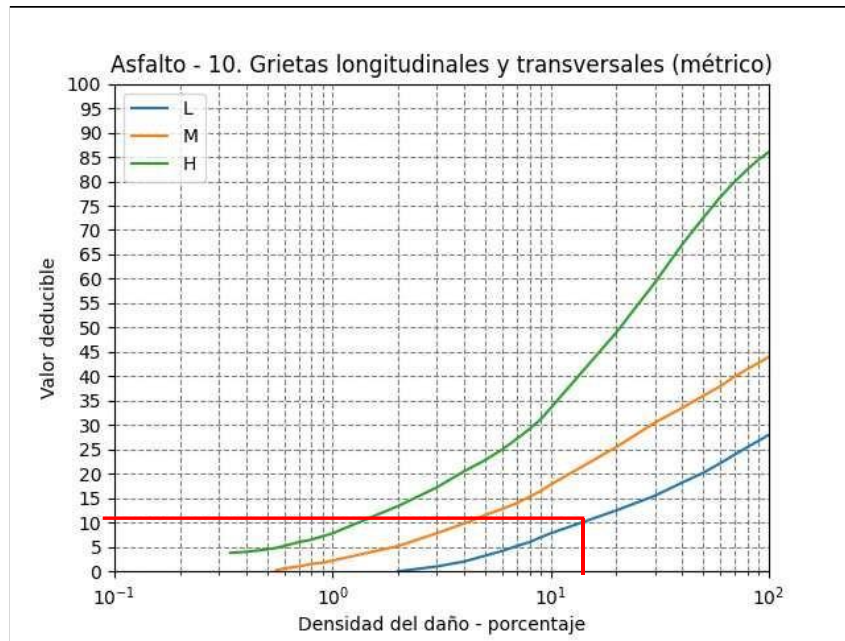
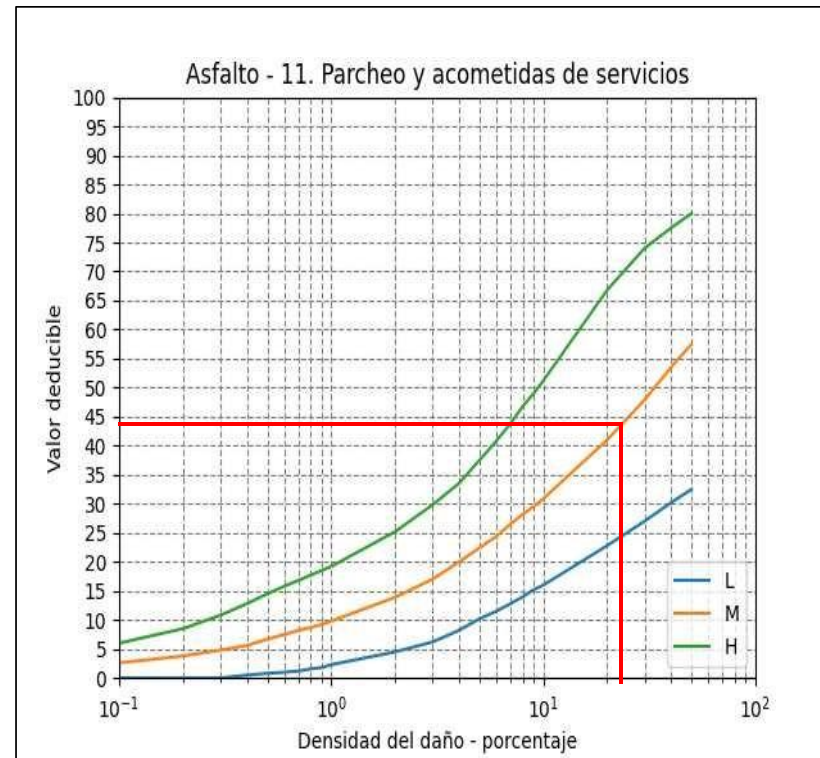
| ÍNDICE DE CONDICIÓN DEL PAVIMENTO (PCI) | | | | | | | | | | | | | |
| <b>Zona:</b> | 53-56 | <b>Abscisa Inicial:</b> | 0+720 | <b>Área de muestreo (m²):</b> | 292,50 | <b>Autor:</b> | Joseph Fernando Mejía Banda | | | | | | |

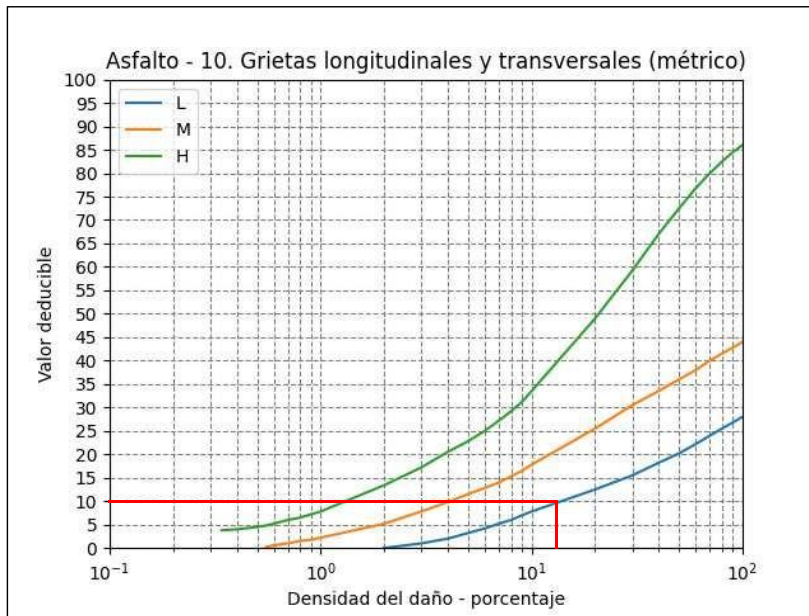
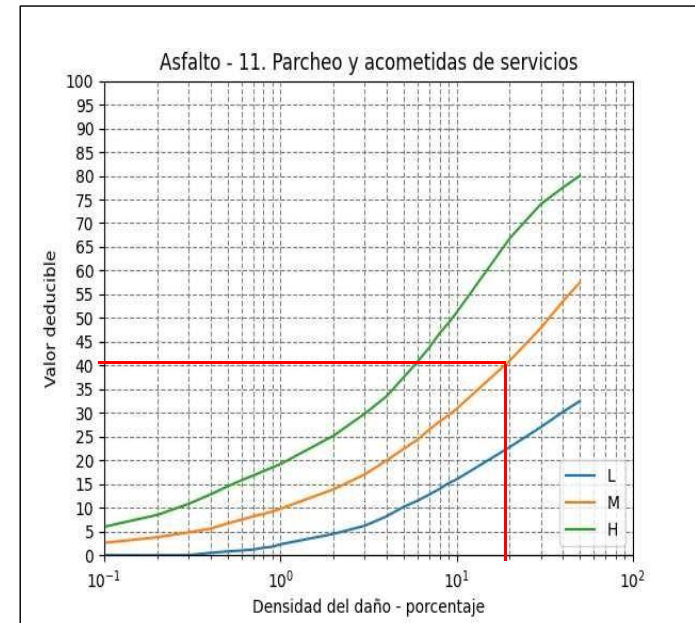
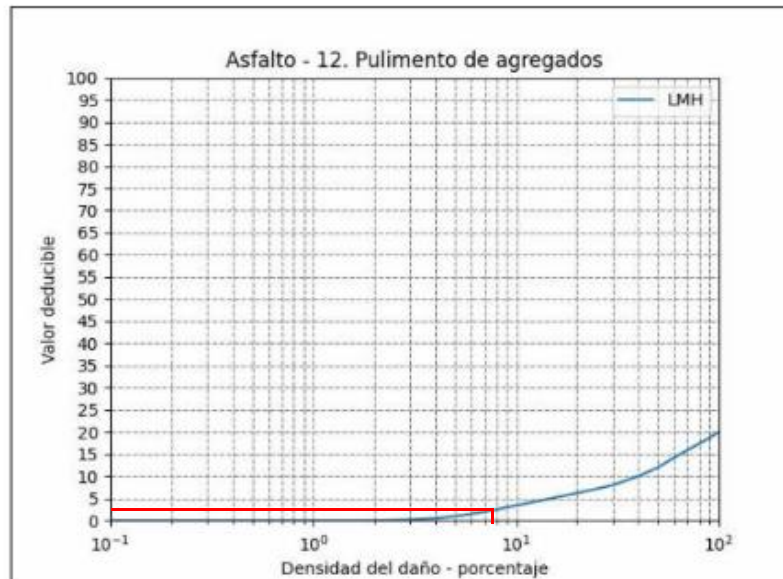
| ÍNDICE DE CONDICIÓN DEL PAVIMENTO (PCI) | | | | | | | | | | | | | |
| <b>Zona:</b> | 53-56 | <b>Abscisa Inicial:</b> | 0+810 | <b>Área de muestreo (m²):</b> | 292,50 | <b>Autor:</b> | Joseph Fernando Mejía Banda | | | | | | |

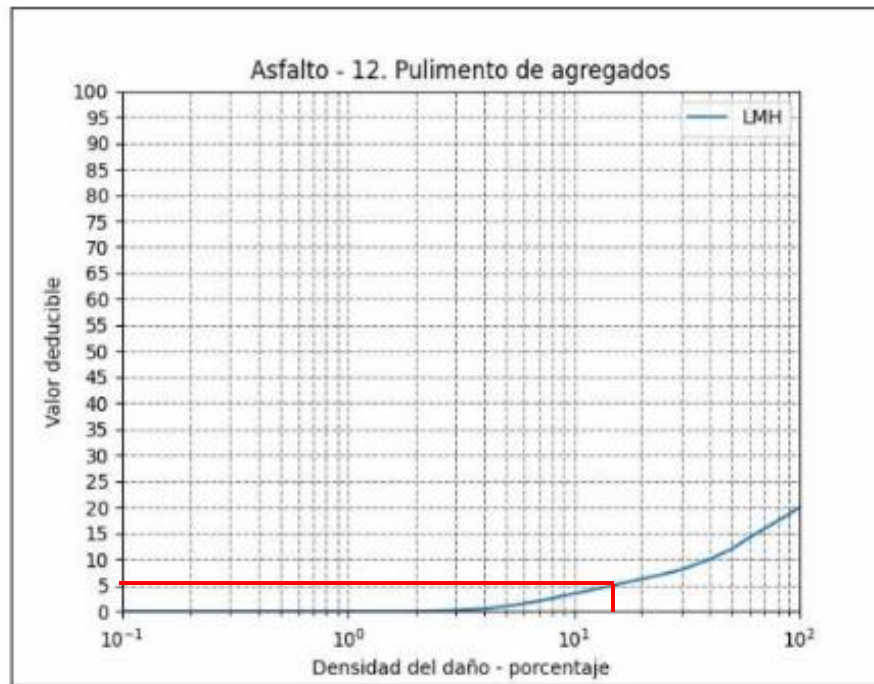
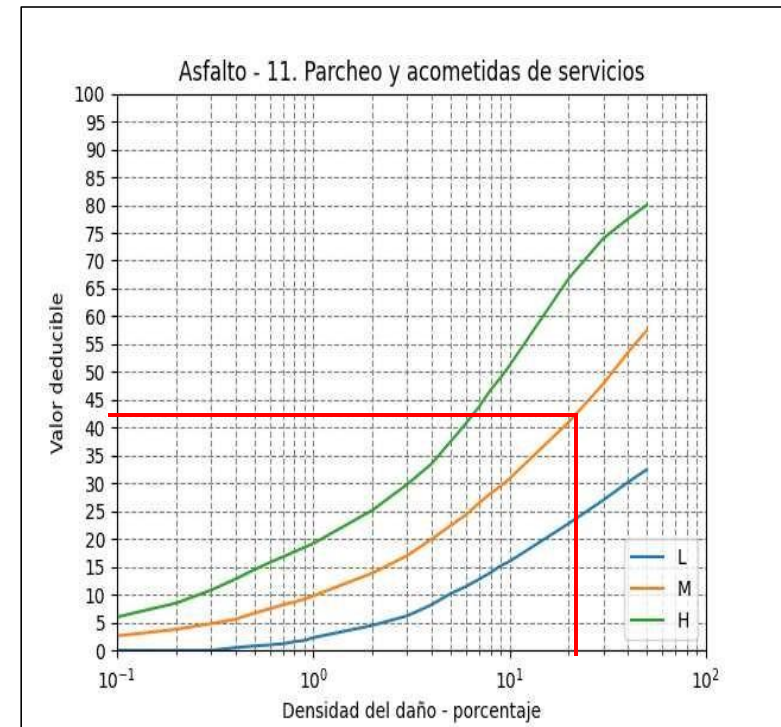
| ÍNDICE DE CONDICIÓN DEL PAVIMENTO (PCI) | | | | | | | | | | | | | |
| <b>Zona:</b> | 53-56 | <b>Abscisa Inicial:</b> | 0+900 | <b>Área de muestreo (m²):</b> | 292,50 | <b>Autor:</b> | Joseph Fernando Mejía Banda | | | | | | |

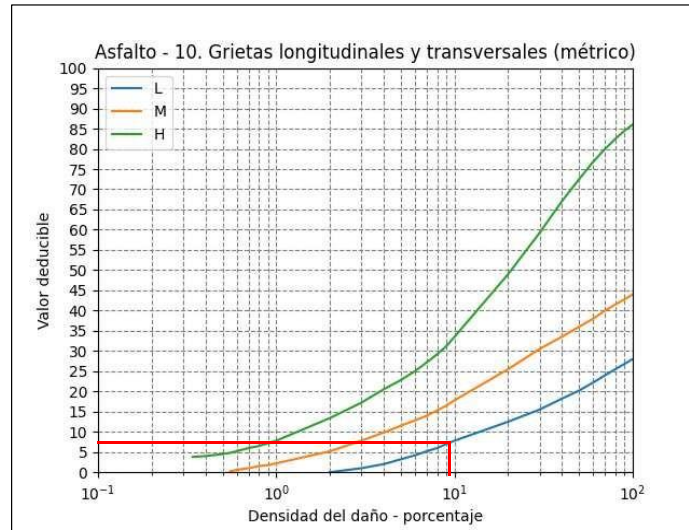
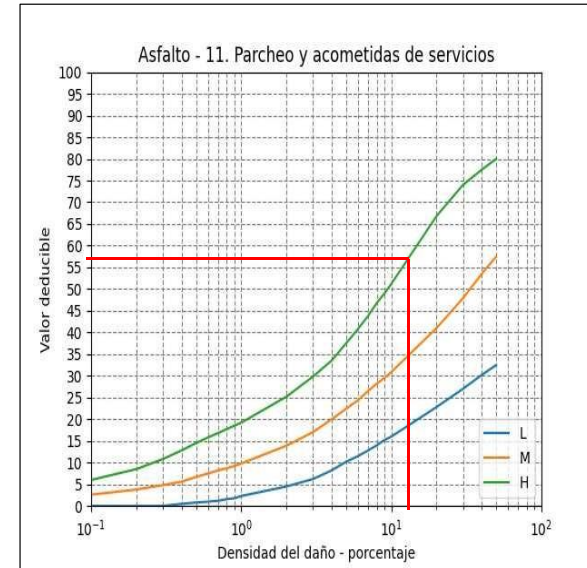
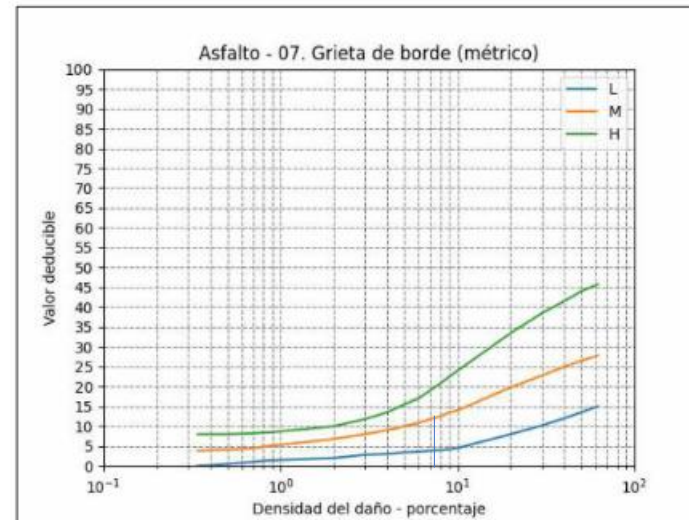
| ÍNDICE DE CONDICIÓN DEL PAVIMENTO (PCI) | | | | | | | | | | | | | |
| <b>Zona:</b> | 53-56 | <b>Abscisa Inicial:</b> | 0+990 | <b>Área de muestreo (m²):</b> | 292,50 | <b>Autor:</b> | Joseph Fernando Mejía Banda | | | | | | |

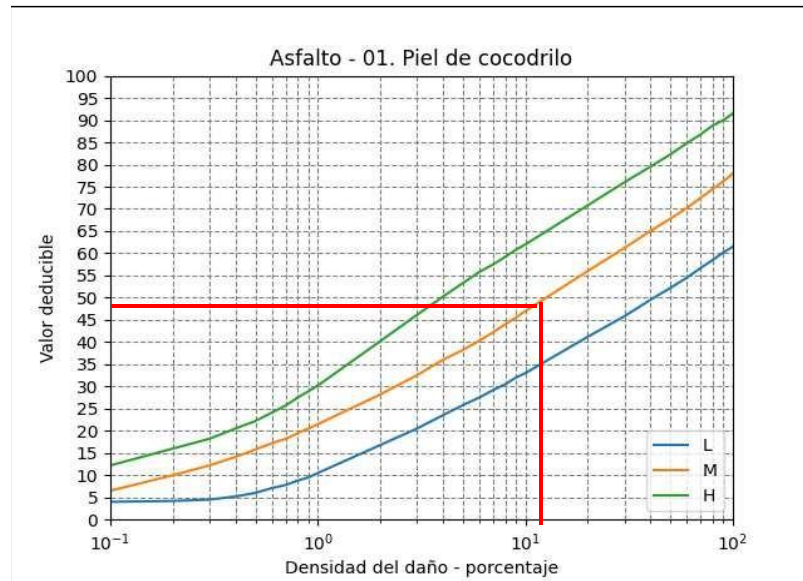
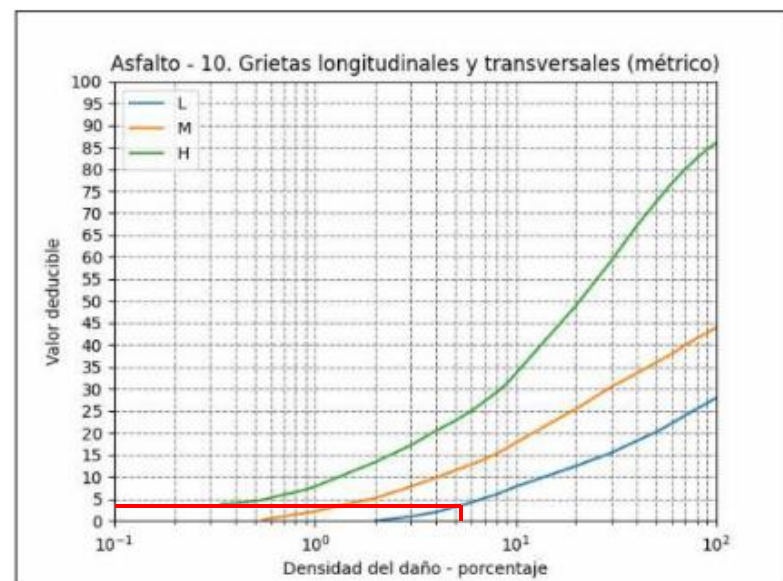
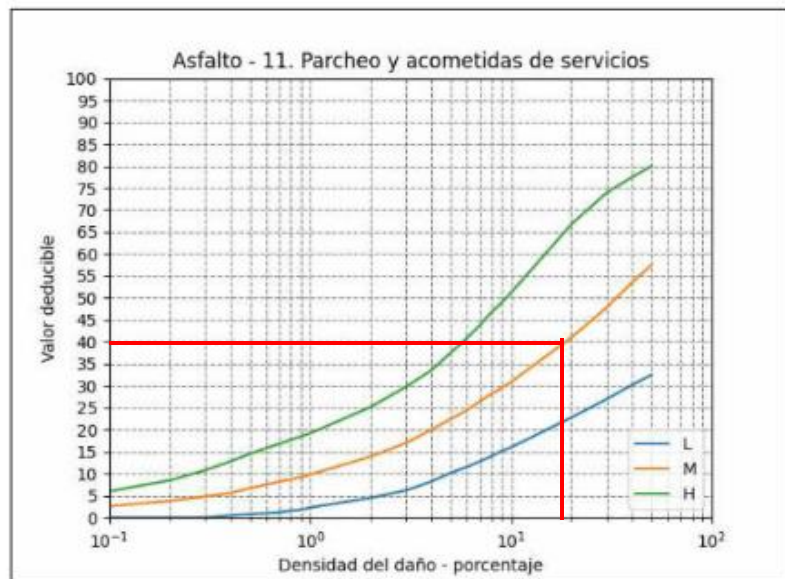
| ÍNDICE DE CONDICIÓN DEL PAVIMENTO (PCI) | | | | | | | | | | | | | | |
| <b>Zona:</b> | 53-56 | <b>Abscisa Inicial:</b> | 0+080 | <b>Área de muestreo (m²):</b> | 286,00 | <b>Autor:</b> | Joseph Fernando Mejía Banda | | | | | | | |

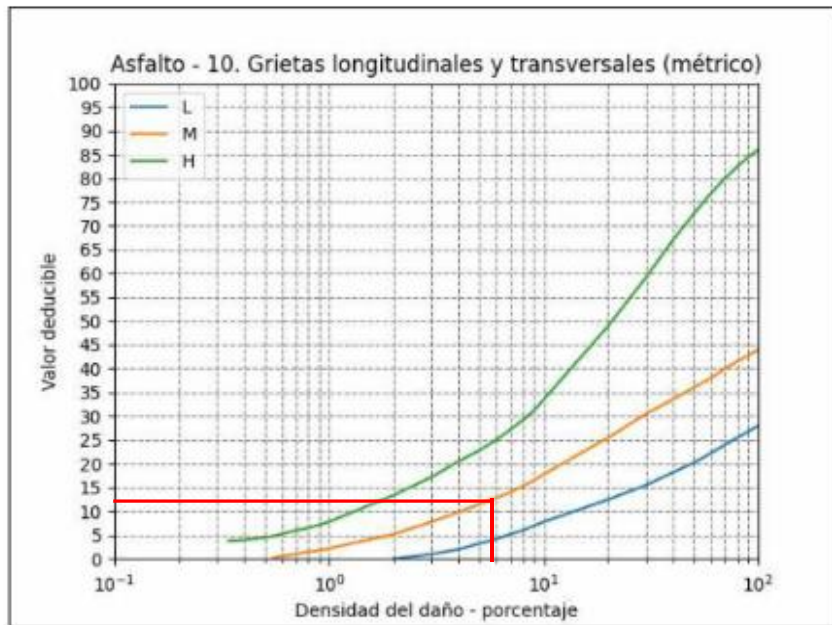
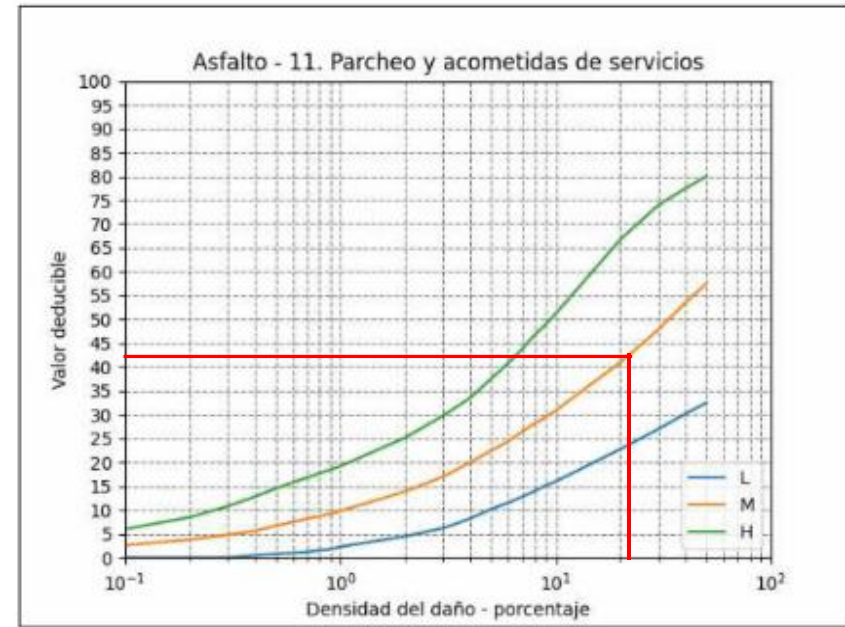
| ÍNDICE DE CONDICIÓN DEL PAVIMENTO (PCI) | | | | | | | | | | | | | | |
| <b>Zona:</b> | 53-56 | <b>Abscisa Inicial:</b> | 0+160 | <b>Área de muestreo (m<sup>2</sup>):</b> | 286,00 | <b>Autor:</b> | Joseph Fernando Mejía Banda | | | | | | | |
