**UNIVERSIDAD TÉCNICA DE AMBATO**  
**FACULTAD DE INGENIERÍA CIVIL Y MECÁNICA**  
**CARRERA DE INGENIERÍA CIVIL**

**"EVALUACIÓN DE LA RED VIAL EN EL ÁREA URBANA DE LA PARROQUIA  
SANTA ROSA DE LA NUEVA HISTORIA DE AMBATO, COMPRENDIDA EN LA  
ZONA 53-56"**

Trabajo de titulación modalidad proyecto técnico, presentado previo a la obtención del título de Ingeniero Civil, otorgado por la Universidad Técnica de Ambato.

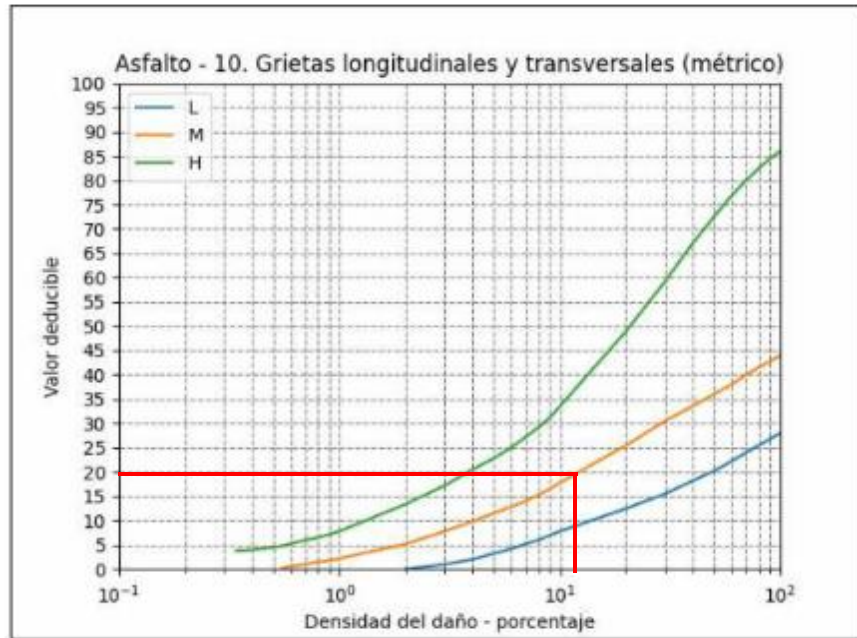
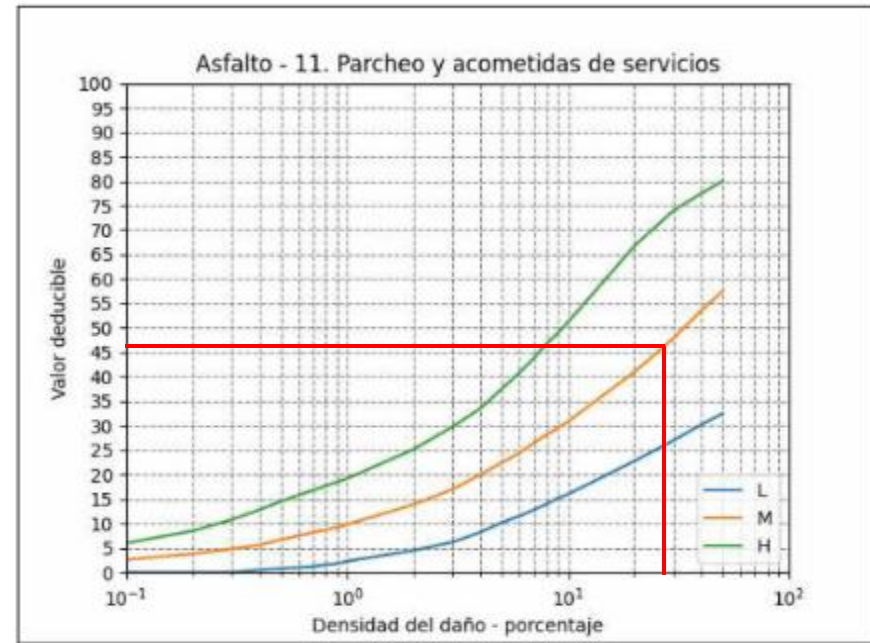
| ÍNDICE DE CONDICIÓN DEL PAVIMENTO (PCI) | | | | | | | | | | | | | |
| <b>Zona:</b> | 53-56 | <b>Abscisa Inicial:</b> | 0+240 | <b>Área de muestreo (m²):</b> | 286,00 | <b>Autor:</b> | Joseph Fernando Mejía Banda | | | | | | |

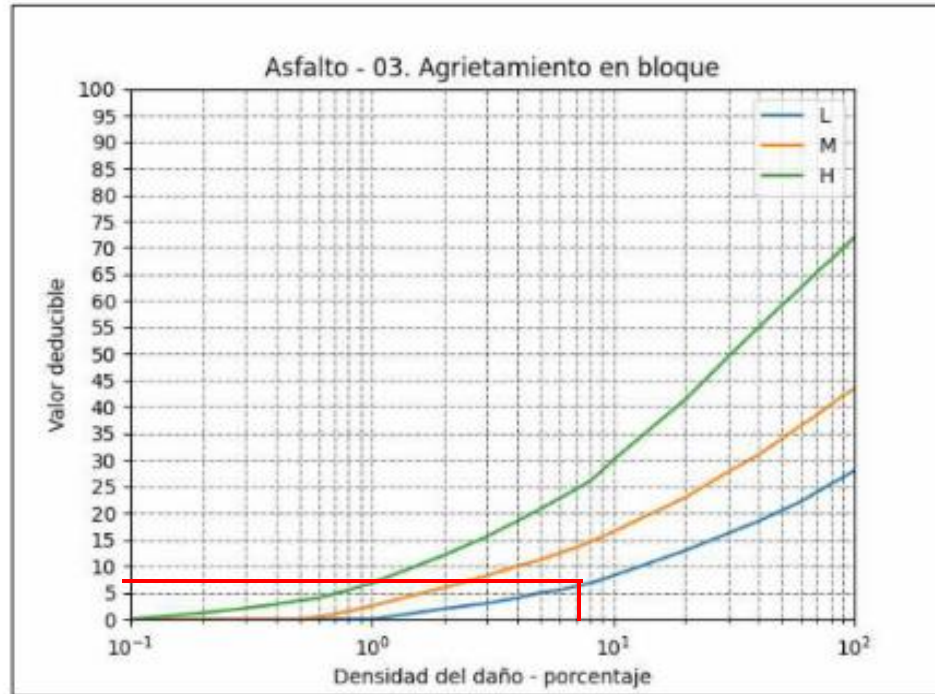
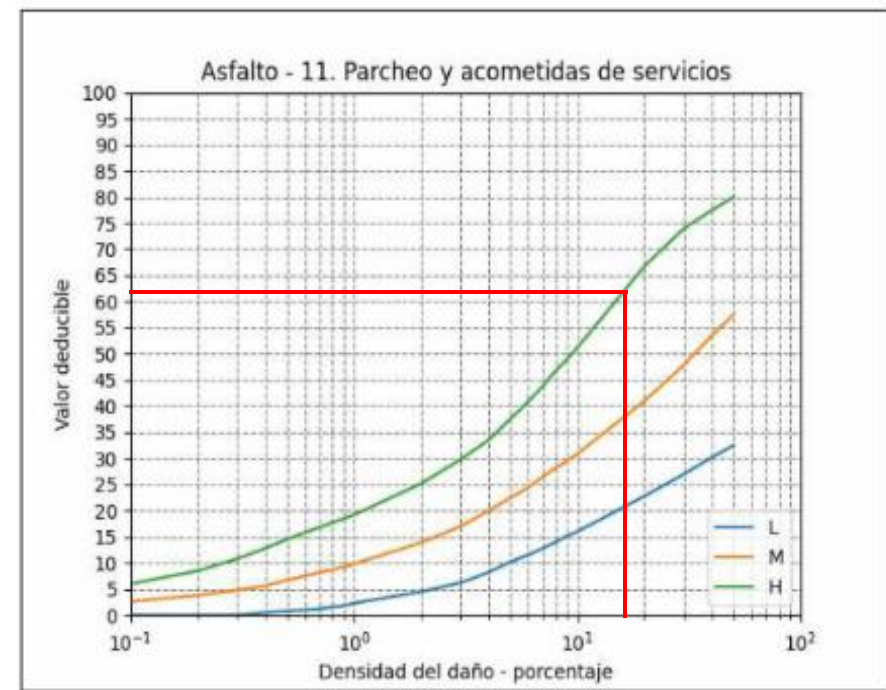
| ÍNDICE DE CONDICIÓN DEL PAVIMENTO (PCI) | | | | | | | | | | | | | | |
| <b>Zona:</b> | 53-56 | <b>Abscisa Inicial:</b> | 0+320 | <b>Área de muestreo (m²):</b> | 286,00 | <b>Autor:</b> | Joseph Fernando Mejía Banda | | | | | | | |

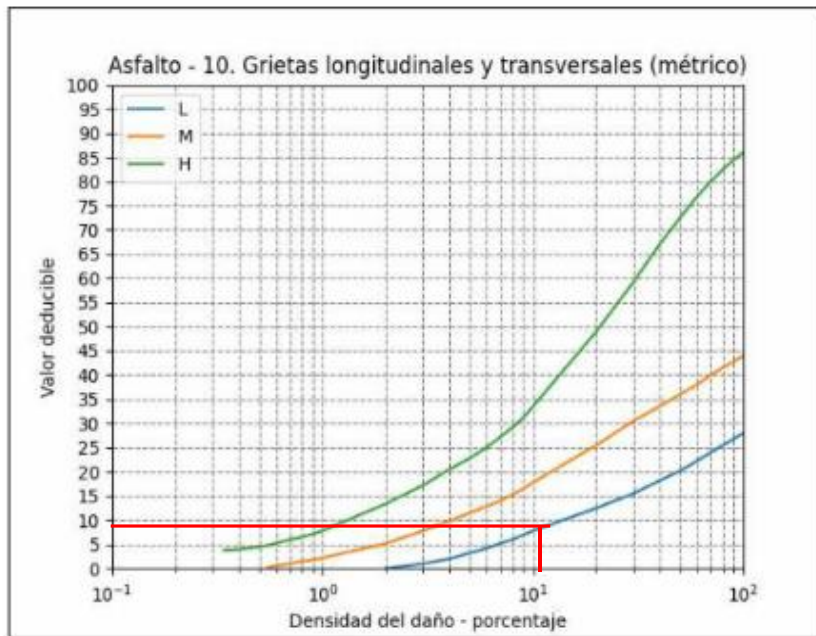
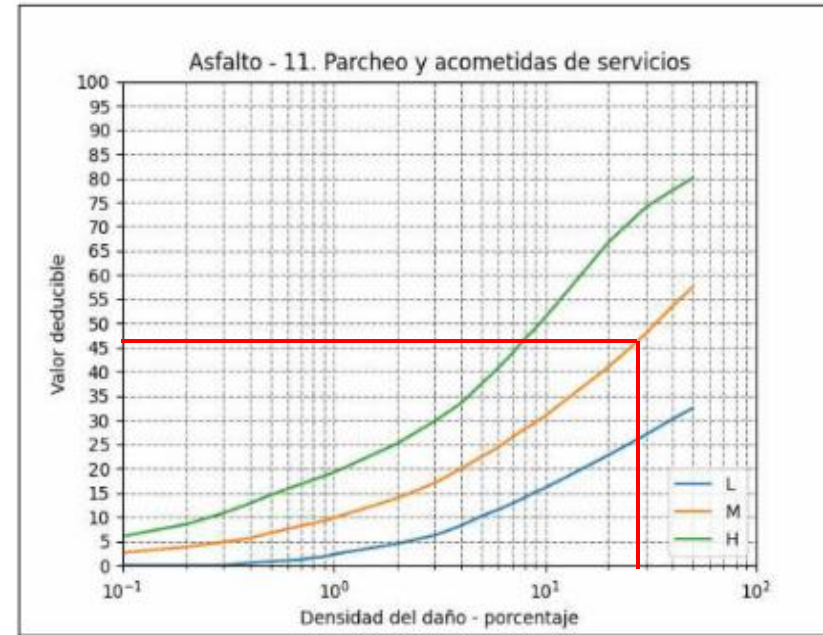
| ÍNDICE DE CONDICIÓN DEL PAVIMENTO (PCI) | | | | | | | | | | | | | |
| <b>Zona:</b> | 53-56 | <b>Abscisa Inicial:</b> | 0+400 | <b>Área de muestreo (m²):</b> | 286,00 | <b>Autor:</b> | Joseph Fernando Mejía Banda | | | | | | |

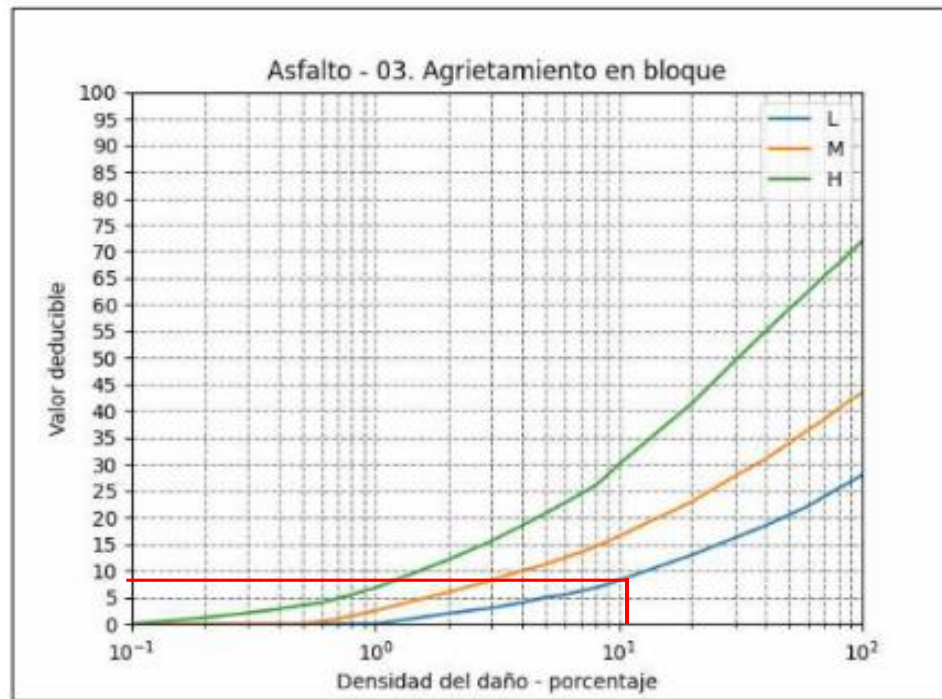
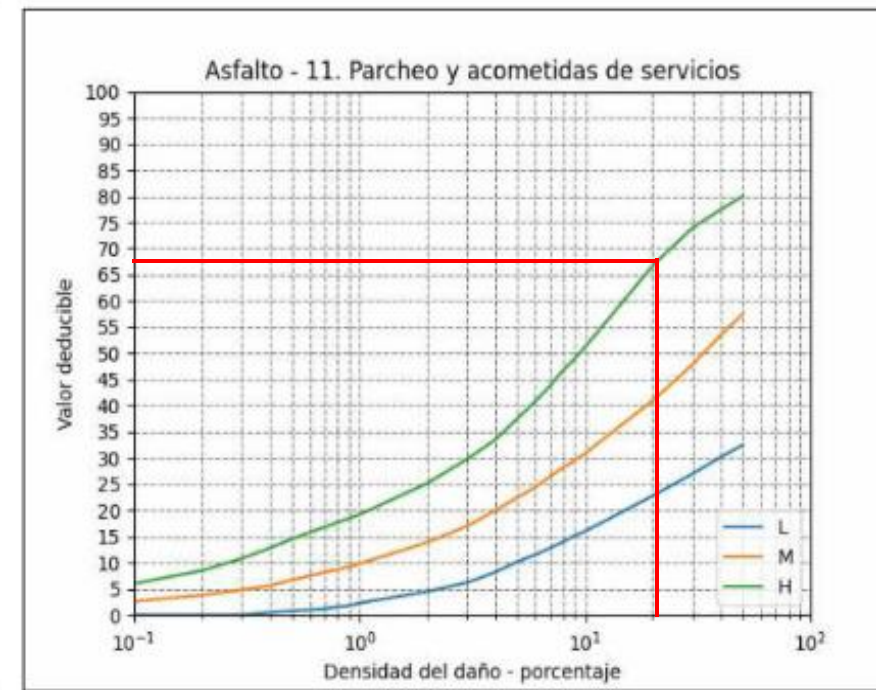
| ÍNDICE DE CONDICIÓN DEL PAVIMENTO (PCI) | | | | | | | | | | | | | |
| <b>Zona:</b> | 53-56 | <b>Abscisa Inicial:</b> | 0+480 | <b>Área de muestreo (m²):</b> | 286,00 | <b>Autor:</b> | Joseph Fernando Mejía Banda | | | | | | |
| <b>N° Falla</b> | <b>Fallas</b> | | <b>Unidad</b> | <p>Ancho de Vía (m): 7,15      0+480</p> <p>Longitud de la Muestra (m): 40,00</p> <p>0+520</p> | | | <p>ZONA 53 56 SANTA ROSA<br/>vie, sept 12, 2025 13:30p. m.<br/>17M 760227 9858162</p> | | | | | | |

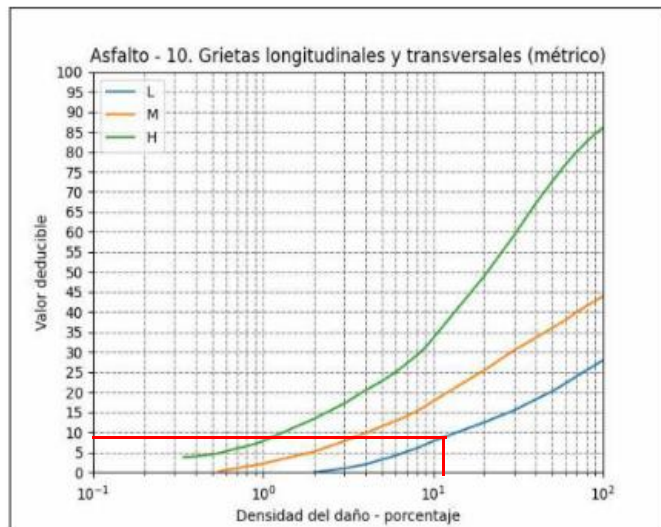
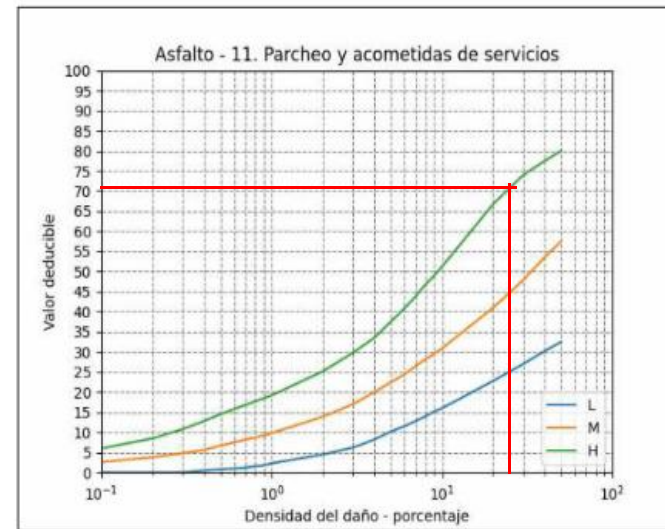
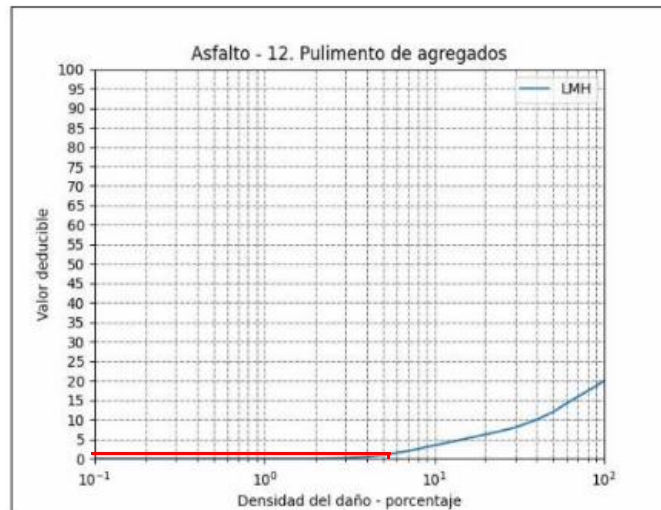
| ÍNDICE DE CONDICIÓN DEL PAVIMENTO (PCI) | | | | | | | | | | | | | | | | | | | | | | | |
| <b>Zona:</b> | 53-56 | <b>Abscisa Inicial:</b> | 0+560 | <b>Área de muestreo (m<sup>2</sup>):</b> | 286,00 | <b>Autor:</b> | Joseph Fernando Mejía Banda | | | | | | | | | | | | | | | | |

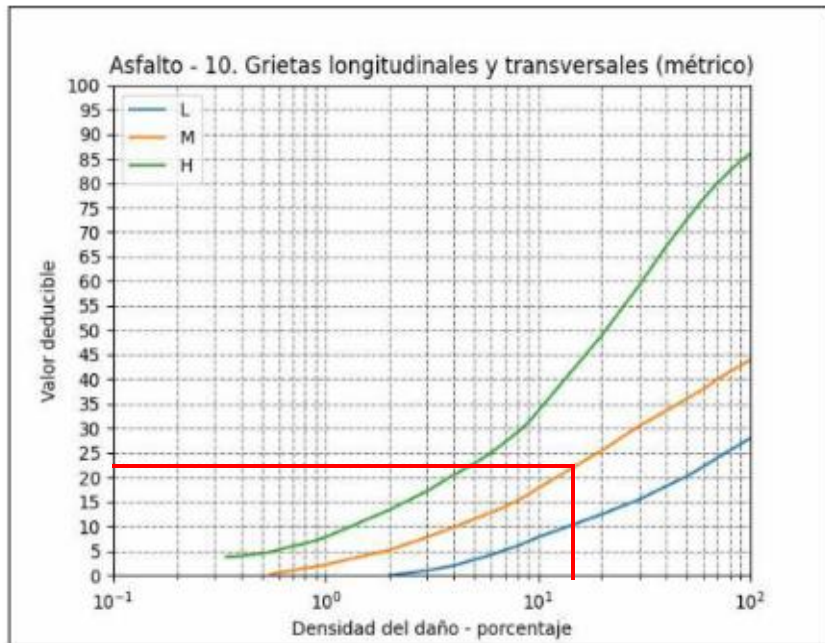
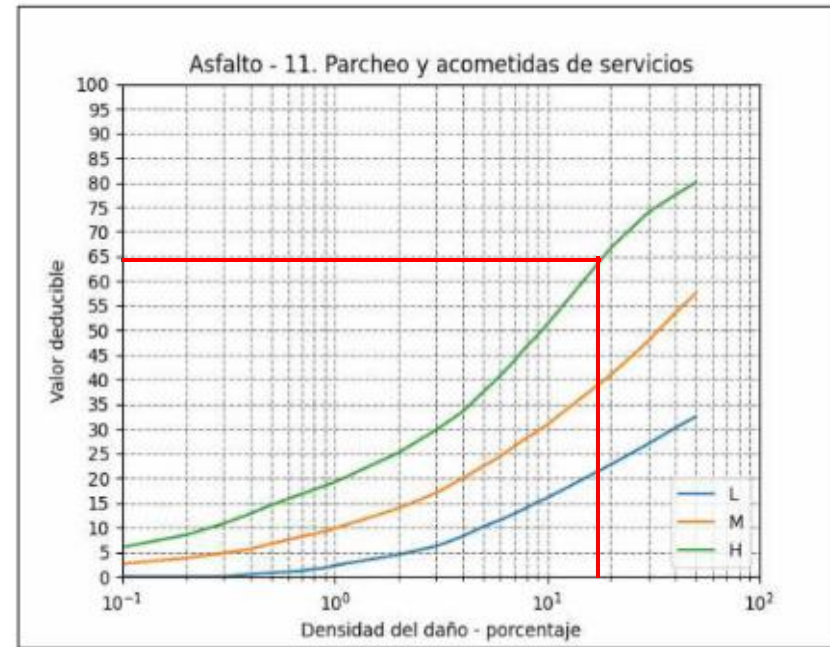
| ÍNDICE DE CONDICIÓN DEL PAVIMENTO (PCI) | | | | | | | | | | | | | |
| <b>Zona:</b> | 53-56 | <b>Abscisa Inicial:</b> | 0+640 | <b>Área de muestreo (m²):</b> | 286,00 | <b>Autor:</b> | Joseph Fernando Mejía Banda | | | | | | |
| <b>Nº Falla</b> | <b>Fallas</b> | | <b>Unidad</b> | <p>Ancho de Vía (m): 7,15      0+640</p> <p>Longitud de la Muestra (m): 40,00</p> <p>0+680</p> | | | <p>ZONA 53 56 SANTA ROSA<br/>vie, sept 12, 2025 14:14p. m.<br/>17M 760423 9858265</p> | | | | | | |

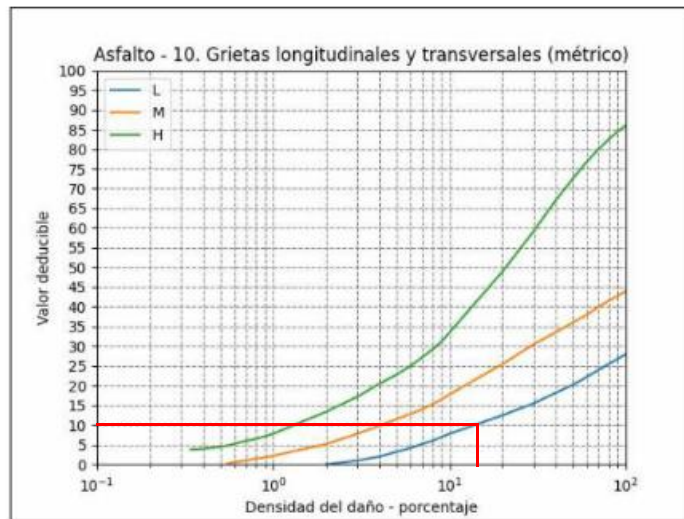
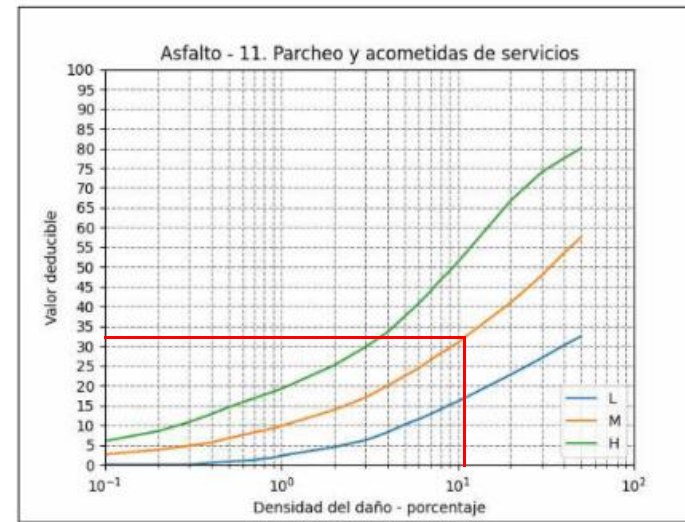
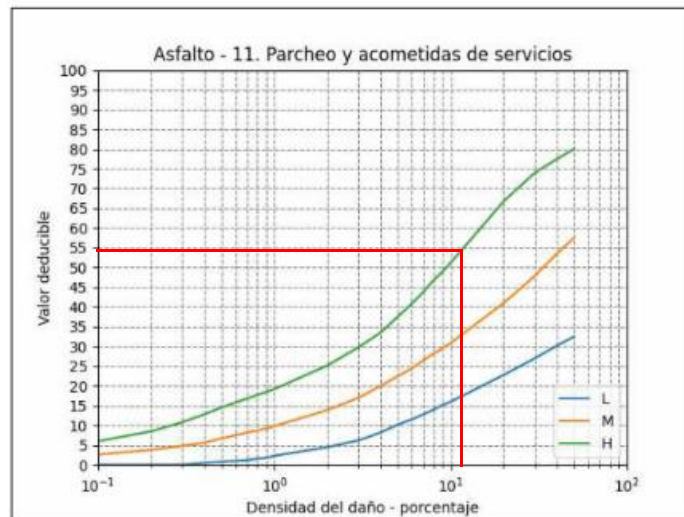
| ÍNDICE DE CONDICIÓN DEL PAVIMENTO (PCI) | | | | | | | | | | | | | | | | |
| <b>Zona:</b> | 53-56 | <b>Abscisa Inicial:</b> | 0+720 | <b>Área de muestreo (m<sup>2</sup>):</b> | 286,00 | <b>Autor:</b> | Joseph Fernando Mejía Banda | | | | | | | | | |
| <b>N° Falla</b> | <b>Fallas</b> | | <b>Unidad</b> | <p>Ancho de Vía (m): 7,15      0+720</p> <p>Longitud de la Muestra (m): 40,00</p> <p>0+760</p> | | | <p>ZONA 53 56 SANTA ROSA<br/>vie, sept 12, 2025 15:16p. m.<br/>17M 760588 9858346</p> | | | | | | | | | |

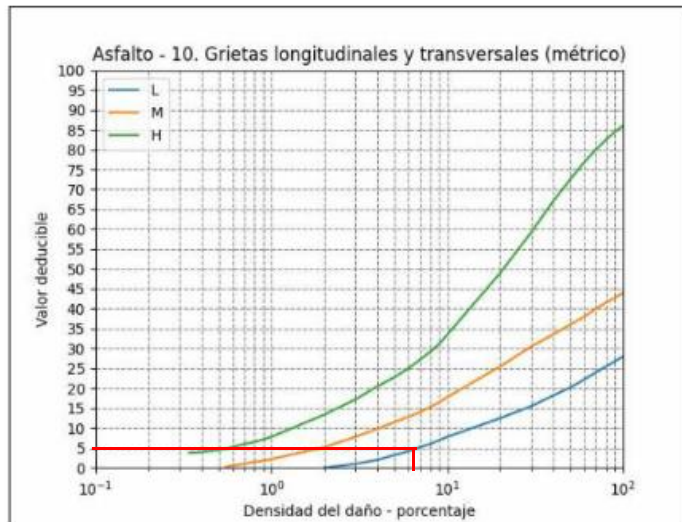
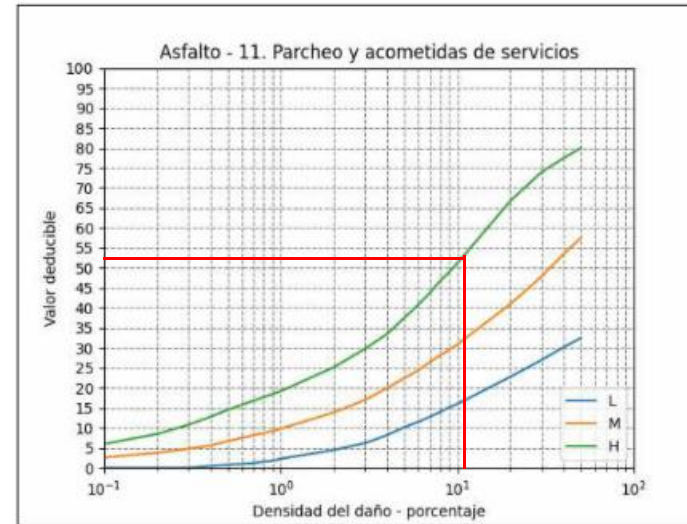
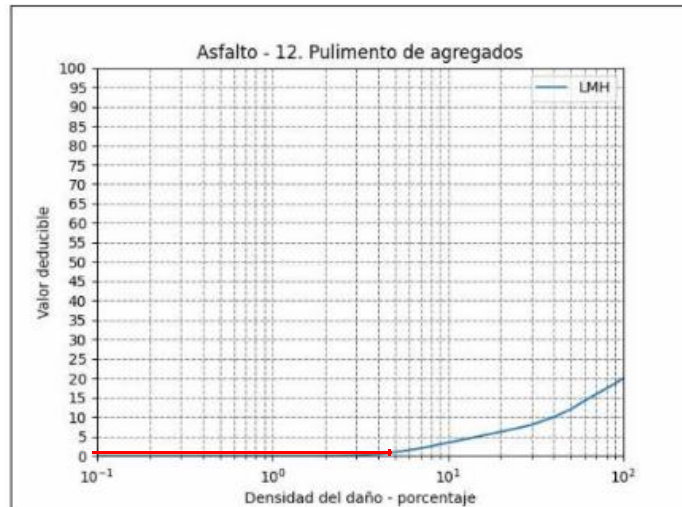
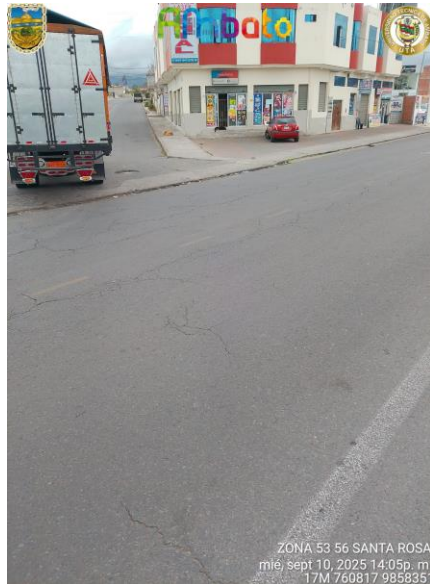
| ÍNDICE DE CONDICIÓN DEL PAVIMENTO (PCI) | | | | | | | | | | | | | | | |
| Vía: | | Vía Santa Rosa | | Tramo: | | 1 | | Longitud de la Muestra (m) | | 30,00 | | Fecha de evaluación: | | 10/9/2025 | |
| Nº Falla | Fallas | | | | | Unidad | | <div><div>Ancho de Vía (m): 10,7</div><div>0+000</div><div>Longitud de la Muestra (m): 30,00</div><div>0+030</div></div> | | | | | | | |

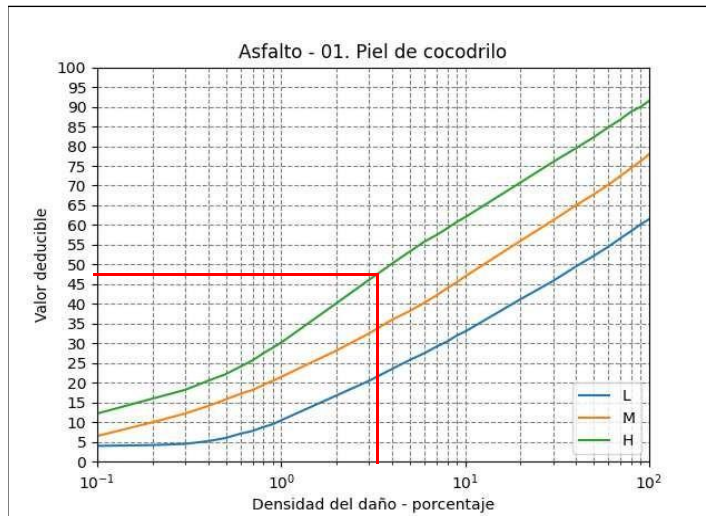
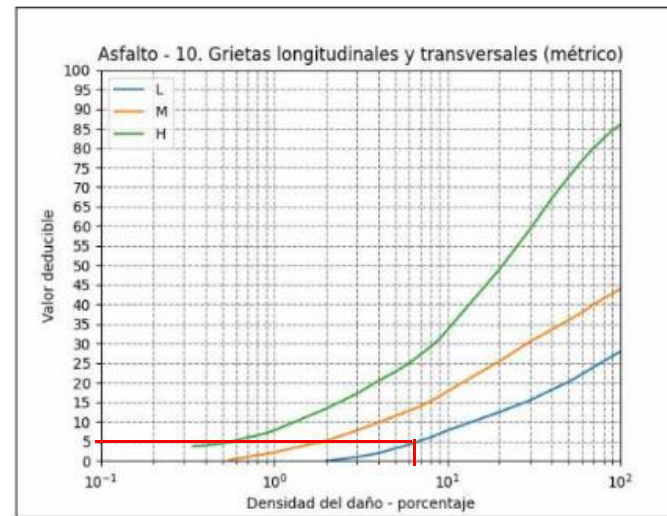
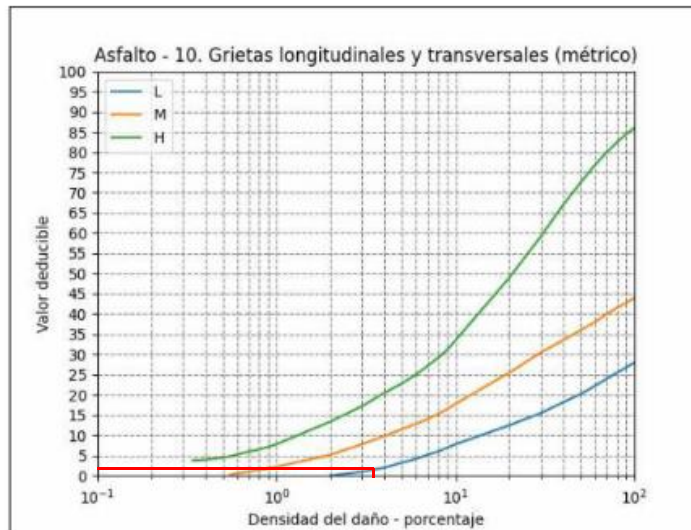
| ÍNDICE DE CONDICIÓN DEL PAVIMENTO (PCI) | | | | | | | | | | | | | | |
| <b>Zona:</b> | 53-56 | <b>Abscisa Inicial:</b> | 0+090 | <b>Área de muestreo (m²):</b> | 321,00 | <b>Autor:</b> | Joseph Fernando Mejía Banda | | | | | | | |

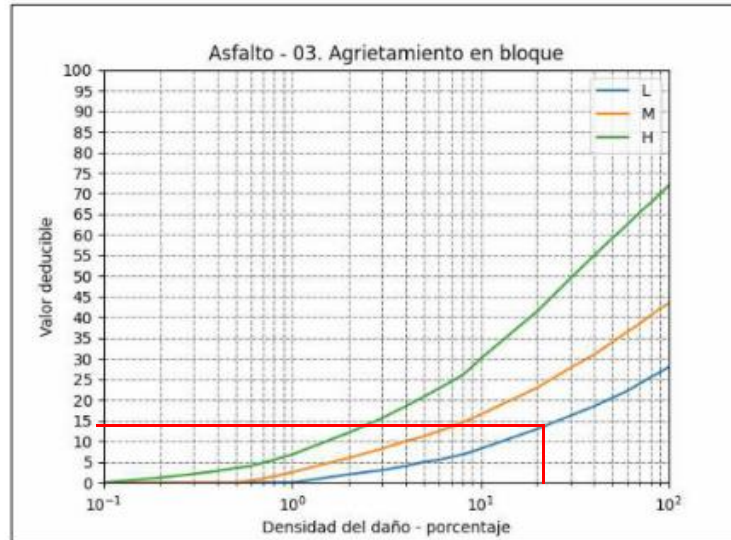
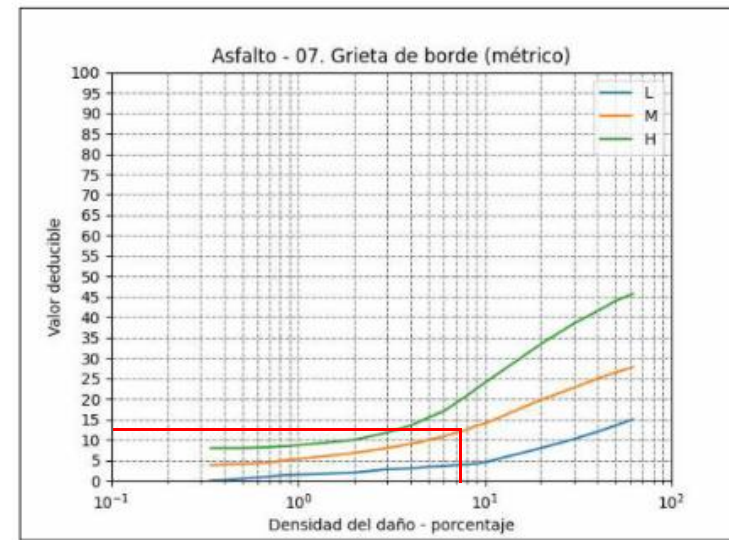
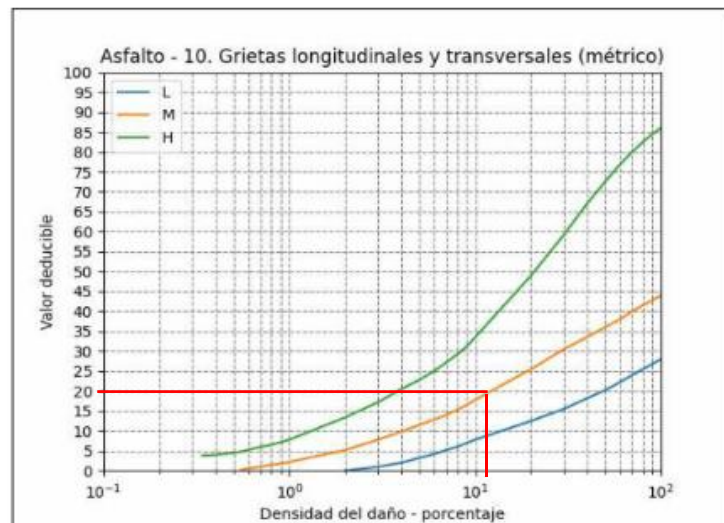
| ÍNDICE DE CONDICIÓN DEL PAVIMENTO (PCI) | | | | | | | | | | | | | |
| <b>Zona:</b> | 53-56 | <b>Abscisa Inicial:</b> | 0+180 | <b>Área de muestreo (m²):</b> | 321,00 | <b>Autor:</b> | Joseph Fernando Mejía Banda | | | | | | |

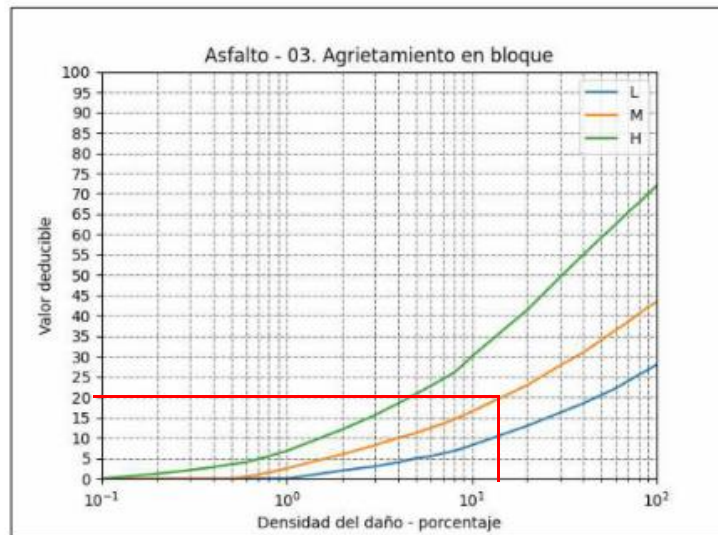
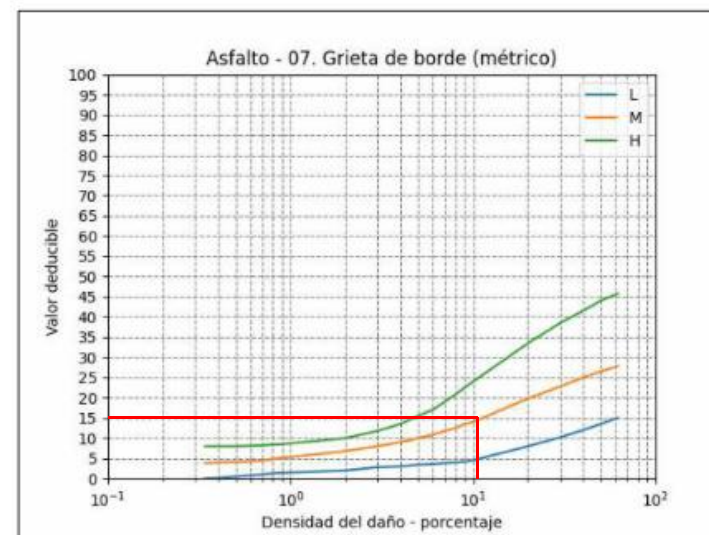
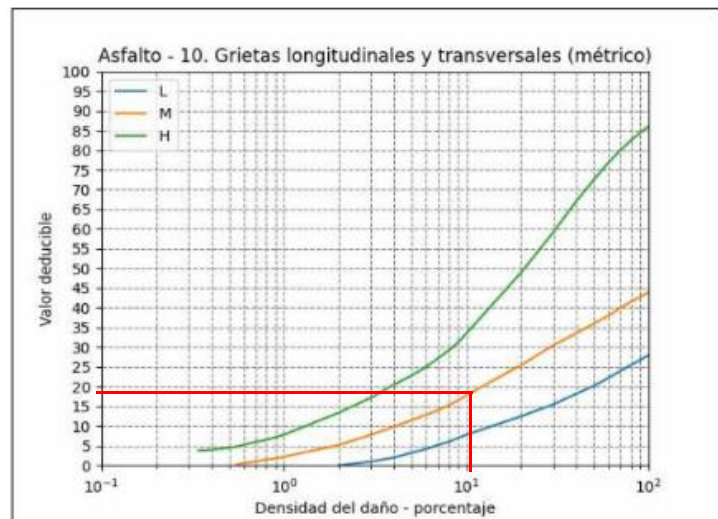
| ÍNDICE DE CONDICIÓN DEL PAVIMENTO (PCI) | | | | | | | | | | | | | |
| <b>Zona:</b> | 53-56 | <b>Abscisa Inicial:</b> | 0+270 | <b>Área de muestreo (m<sup>2</sup>):</b> | 321,00 | <b>Autor:</b> | Joseph Fernando Mejía Banda | | | | | | |
| <b>Nº Falla</b> | <b>Fallas</b> | | <b>Unidad</b> | <p>Ancho de Vía (m): 10,7      0+270</p> <p>Longitud de la Muestra (m): 30,00</p> <p>0+300</p> | | | <p>ZONA 53 56 SANTA ROSA<br/>mié, sept 10, 2025 14:24p. m.<br/>17M 760646 9858379</p> | | | | | | |

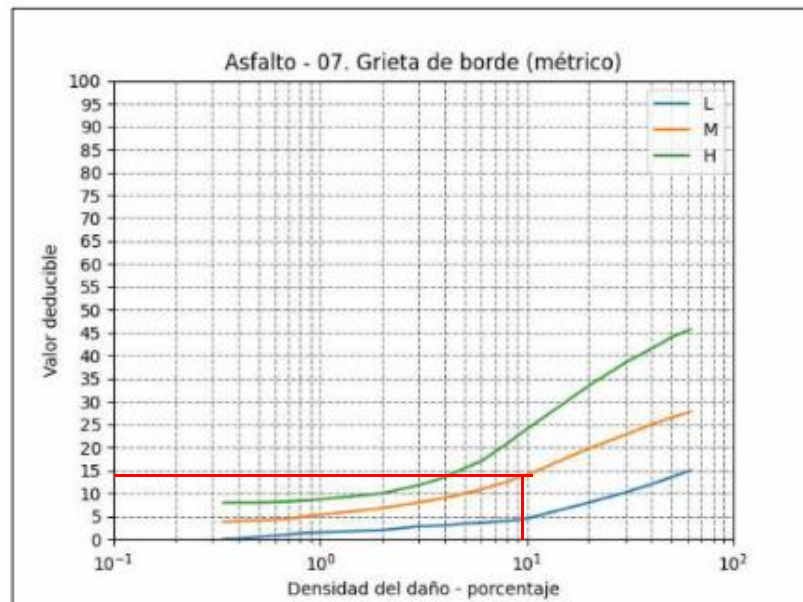
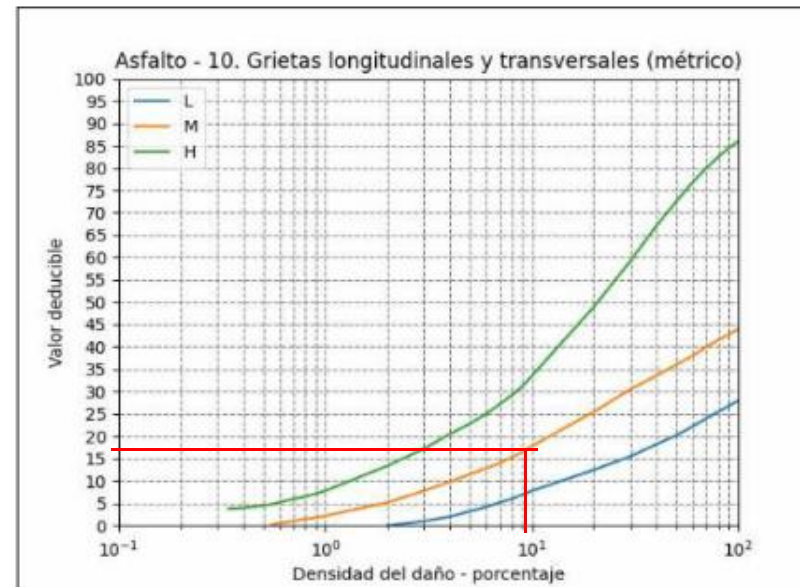
| ÍNDICE DE CONDICIÓN DEL PAVIMENTO (PCI) | | | | | | | | | | | | | | |
| <b>Zona:</b> | 53-56 | <b>Abscisa Inicial:</b> | 0+320 | <b>Área de muestreo (m<sup>2</sup>):</b> | 321,00 | <b>Autor:</b> | Joseph Fernando Mejía Banda | | | | | | | |

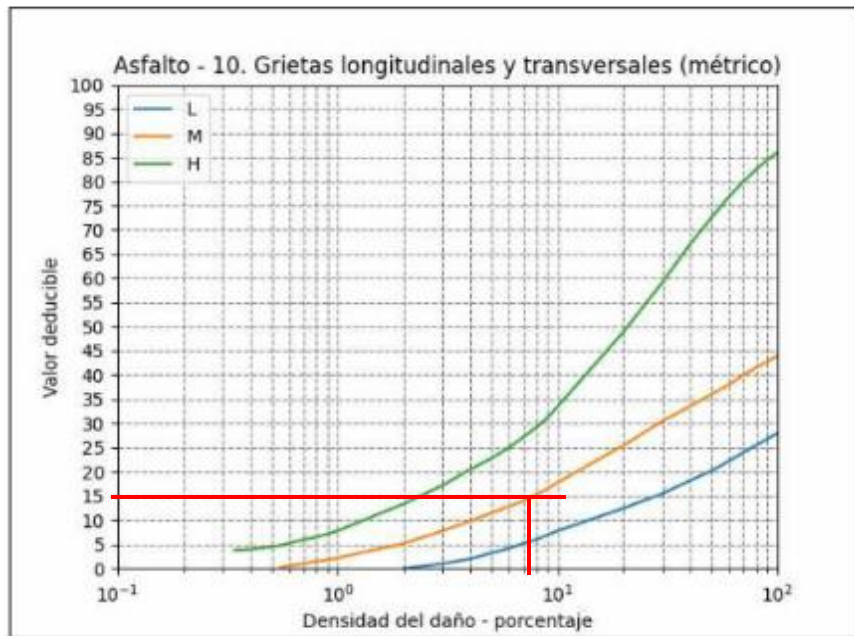
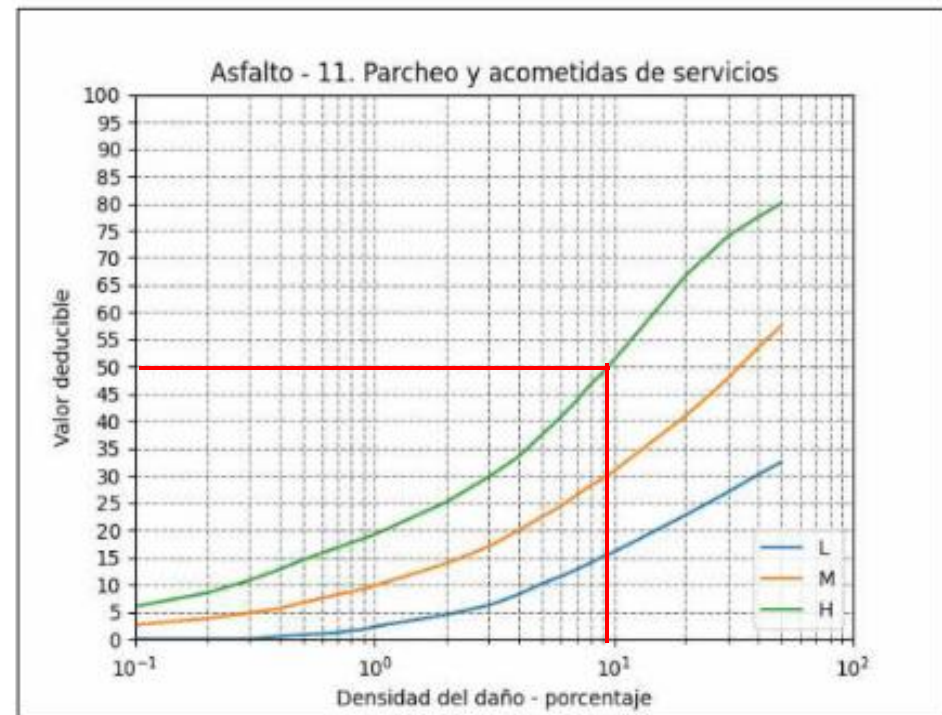
| ÍNDICE DE CONDICIÓN DEL PAVIMENTO (PCI) | | | | | | | | | | | | | | |
| <b>Zona:</b> | 53-56 | <b>Abscisa Inicial:</b> | 0+450 | <b>Área de muestreo (m<sup>2</sup>):</b> | 321,00 | <b>Autor:</b> | Joseph Fernando Mejía Banda | | | | | | | |

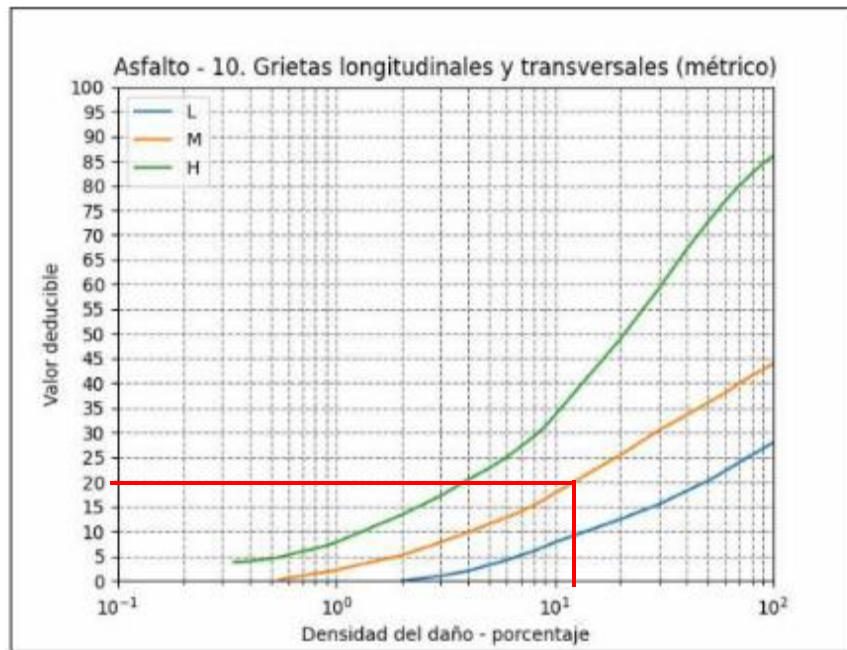
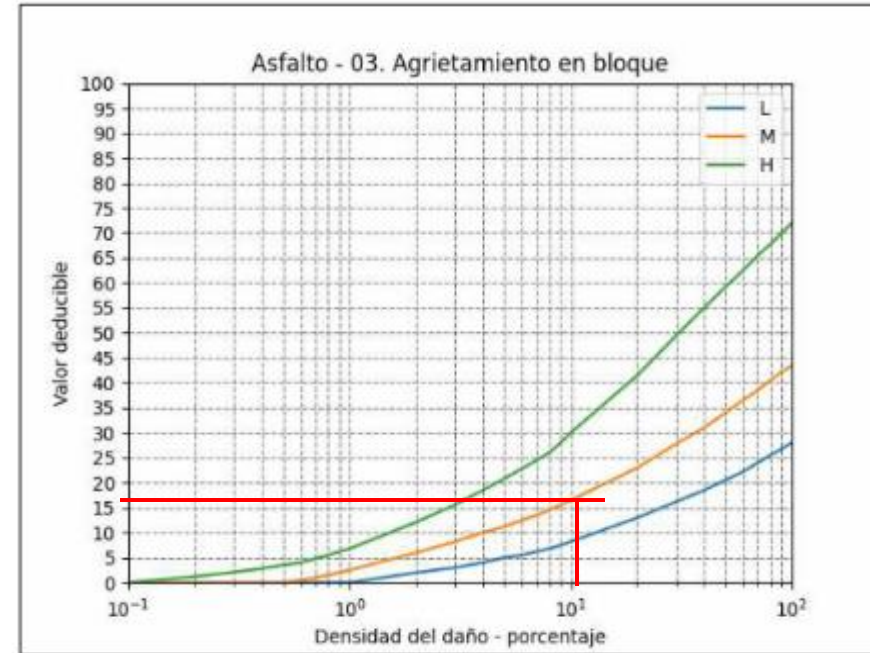
| ÍNDICE DE CONDICIÓN DEL PAVIMENTO (PCI) | | | | | | | | | | | | | |
| <b>Zona:</b> | 53-56 | <b>Abscisa Inicial:</b> | 0+540 | <b>Área de muestreo (m²):</b> | 321,00 | <b>Autor:</b> | Joseph Fernando Mejía Banda | | | | | | |

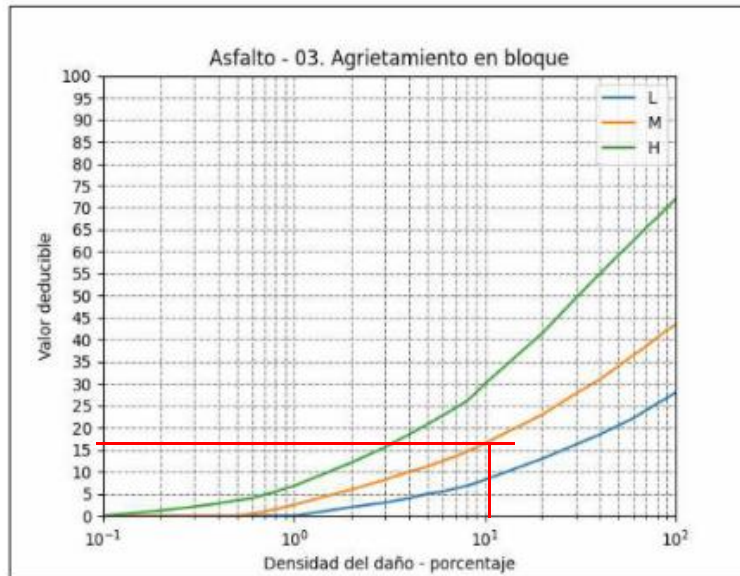
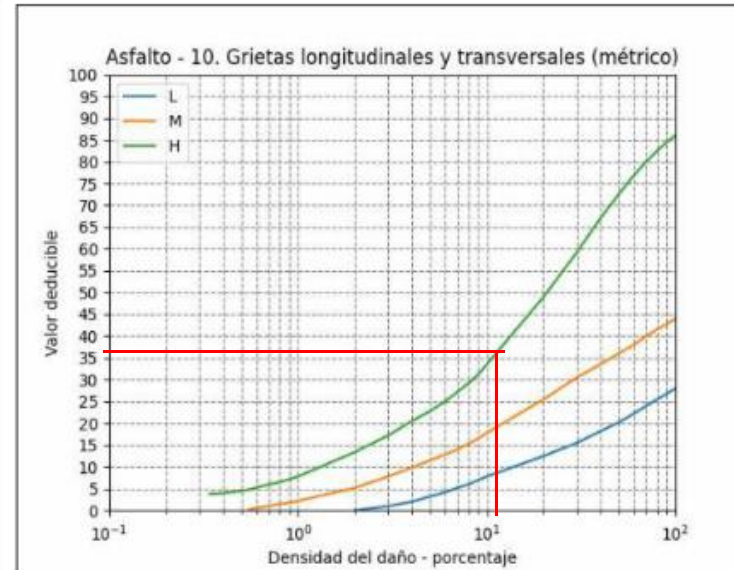
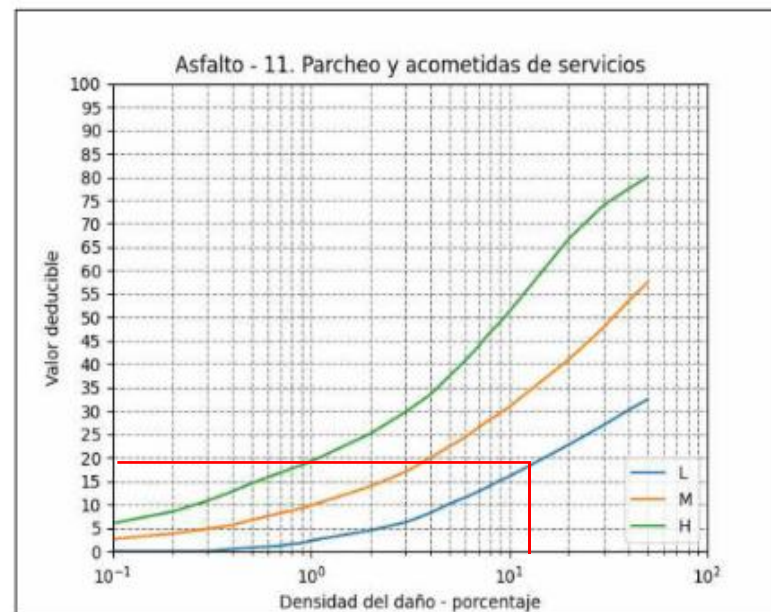
| ÍNDICE DE CONDICIÓN DEL PAVIMENTO (PCI) | | | | | | | | | | | | | | | |
| <b>Zona:</b> | 53-56 | <b>Abscisa Inicial:</b> | 0+630 | <b>Área de muestreo (m<sup>2</sup>):</b> | 321,00 | <b>Autor:</b> | Joseph Fernando Mejía Banda | | | | | | | | |

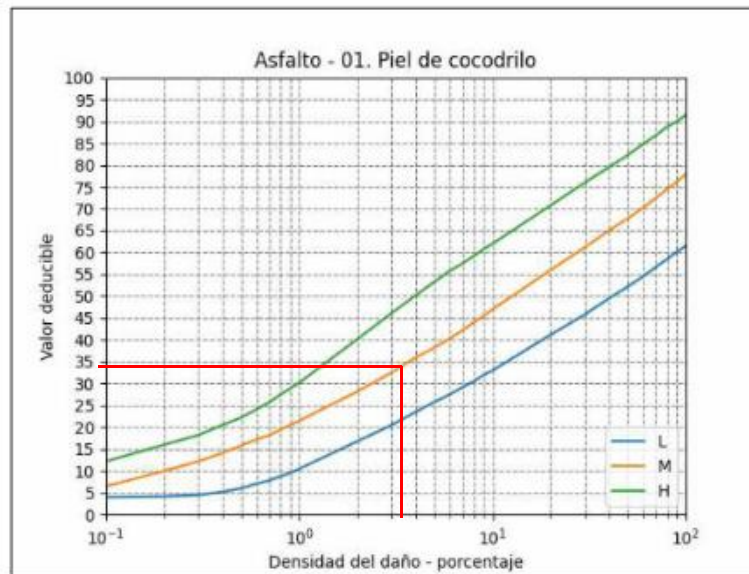
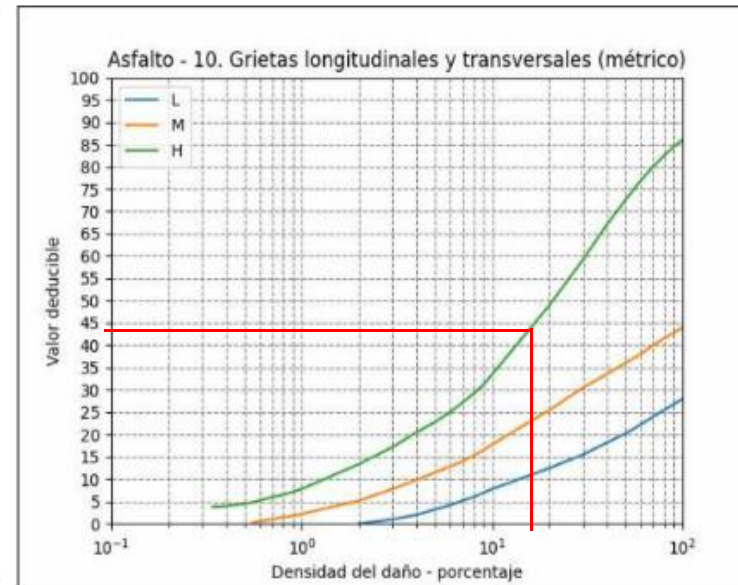
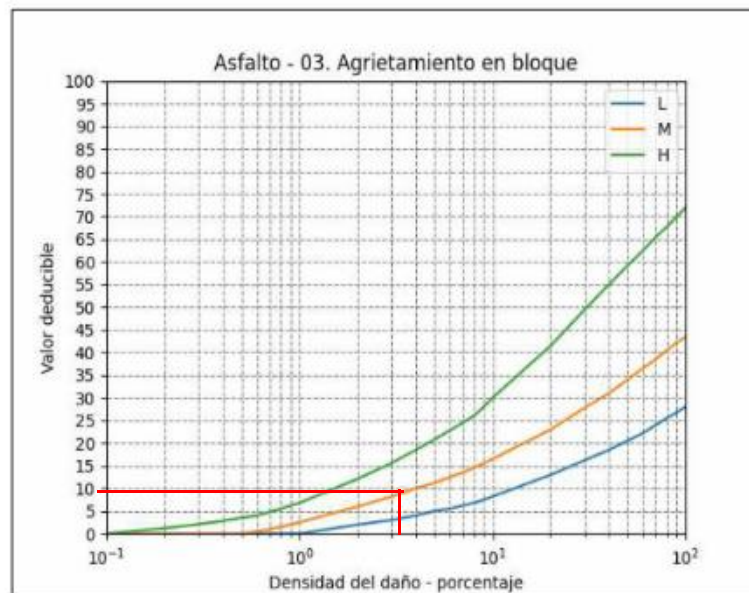
| ÍNDICE DE CONDICIÓN DEL PAVIMENTO (PCI) | | | | | | | | | | | | | |
| <b>Zona:</b> | 53-56 | <b>Abscisa Inicial:</b> | 0+720 | <b>Área de muestreo (m²):</b> | 321,00 | <b>Autor:</b> | Joseph Fernando Mejía Banda | | | | | | |

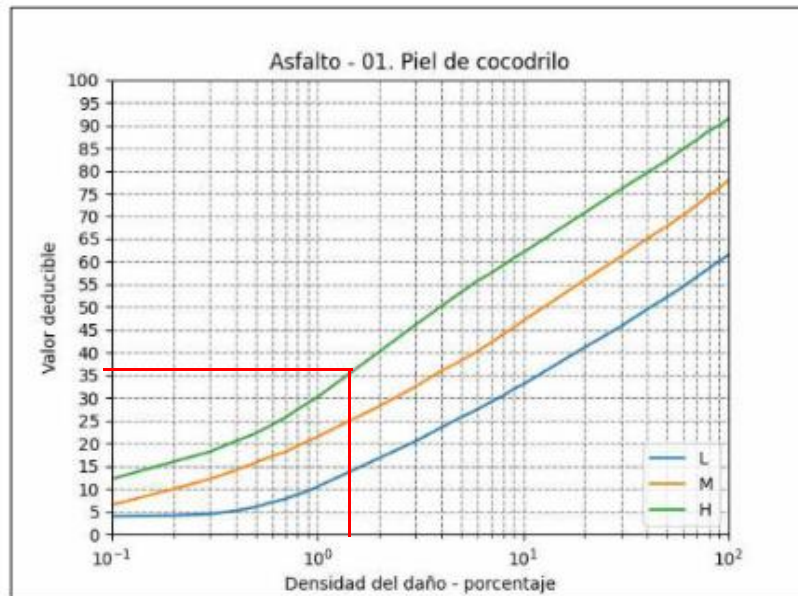
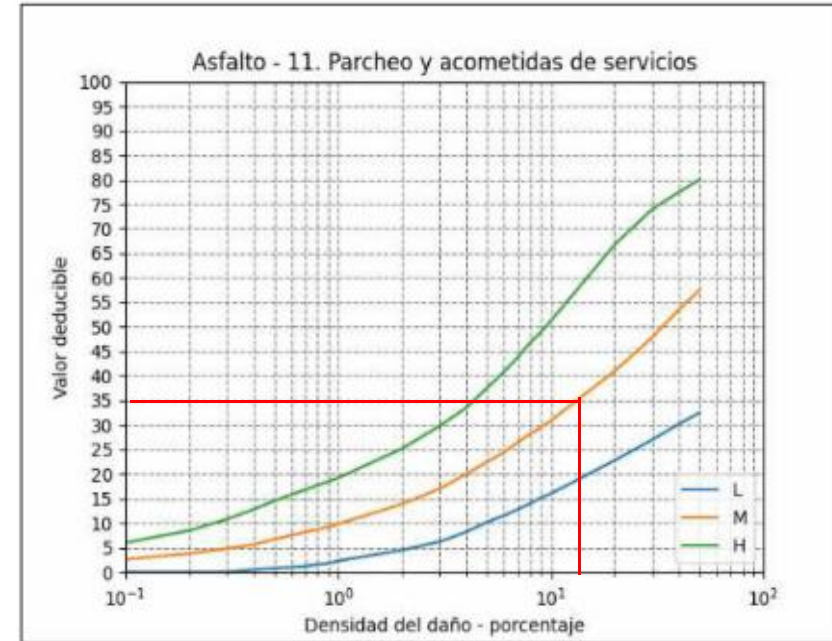
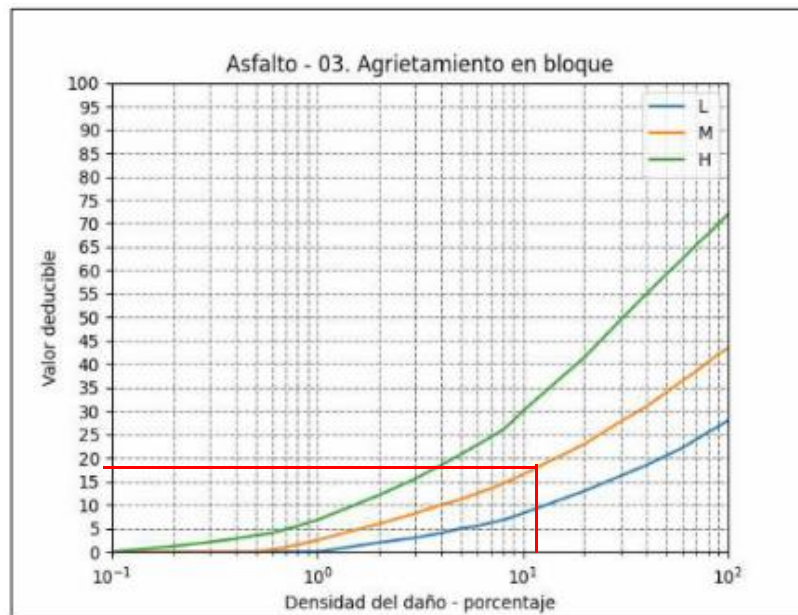
| ÍNDICE DE CONDICIÓN DEL PAVIMENTO (PCI) | | | | | | | | | | | | | |
| <b>Zona:</b> | 53-56 | <b>Abscisa Inicial:</b> | 0+810 | <b>Área de muestreo (m²):</b> | 321,00 | <b>Autor:</b> | Joseph Fernando Mejía Banda | | | | | | |

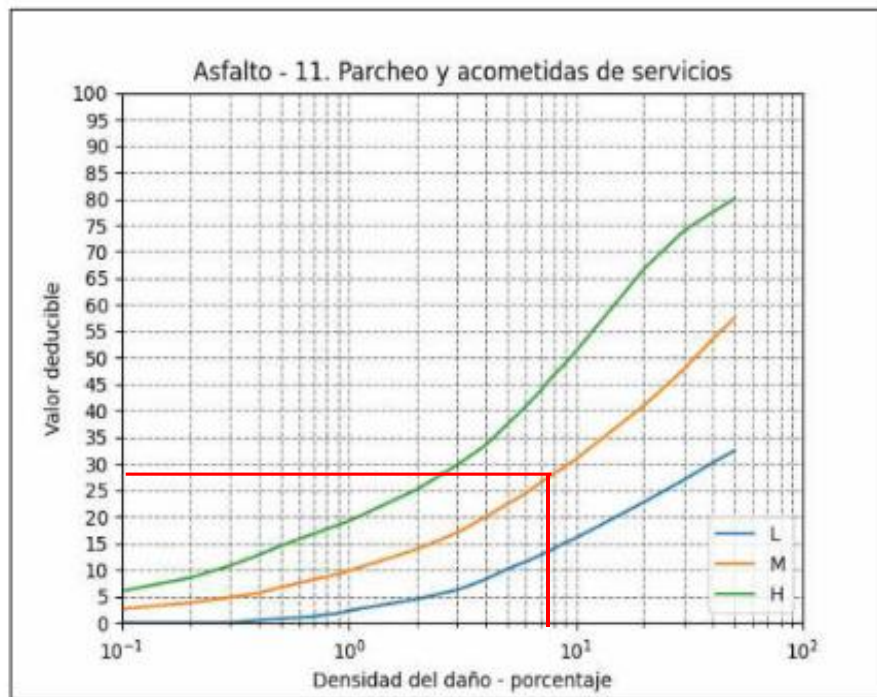
| ÍNDICE DE CONDICIÓN DEL PAVIMENTO (PCI) | | | | | | | | | | | | | |
| <b>Zona:</b> | 25 | <b>Abscisa Inicial:</b> | 0+900 | <b>Área de muestreo (m²):</b> | 321,00 | <b>Autor:</b> | Joseph Fernando Mejía Banda | | | | | | |
