**UNIVERSIDAD TÉCNICA DE AMBATO**  
**FACULTAD DE INGENIERÍA CIVIL Y MECÁNICA**  
**CARRERA DE INGENIERÍA CIVIL**

**"EVALUACIÓN DE LA RED VIAL EN EL ÁREA URBANA DE LA PARROQUIA  
SANTA ROSA DE LA NUEVA HISTORIA DE AMBATO, COMPRENDIDA EN LA  
ZONA 53-56"**

Trabajo de titulación modalidad proyecto técnico, presentado previo a la obtención del título de Ingeniero Civil, otorgado por la Universidad Técnica de Ambato.

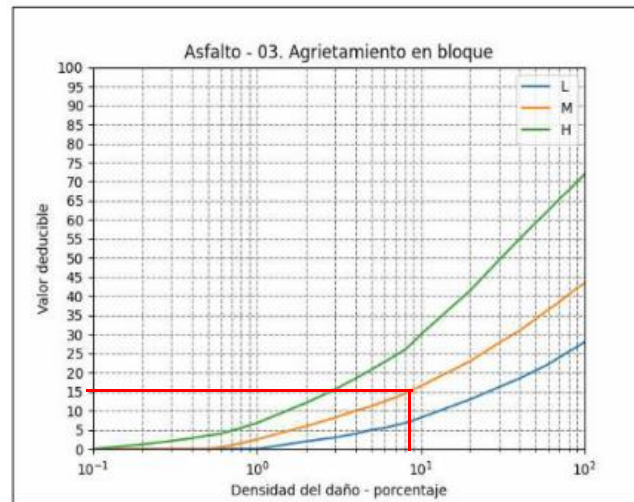
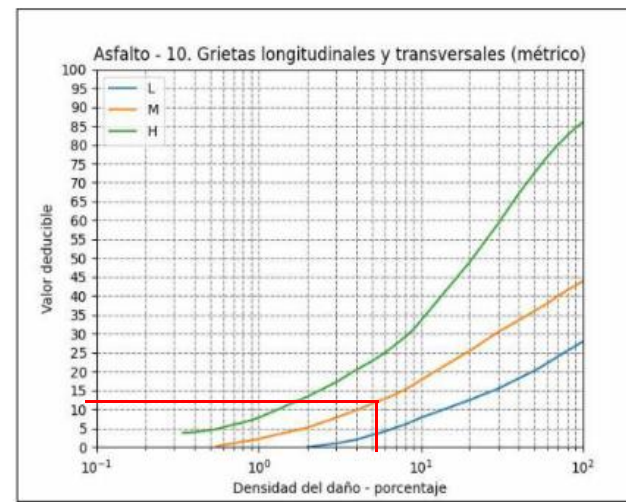
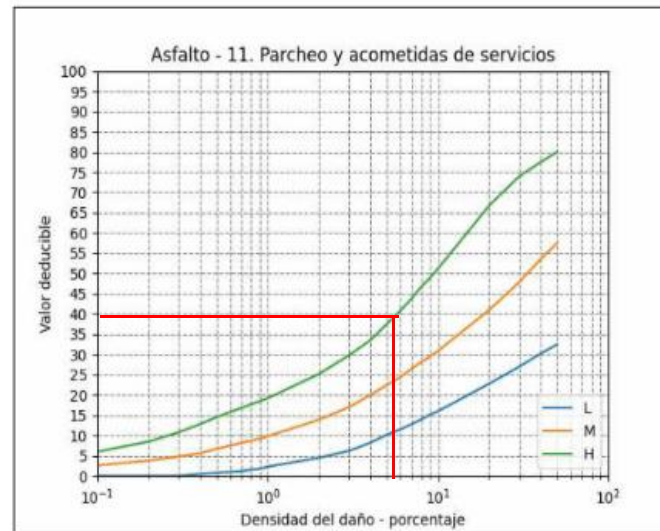
## Calle Antonio Clavijo

| ÍNDICE DE CONDICIÓN DEL PAVIMENTO (PCI) | | | | | | | | | | | | | |
| <b>N° Falla</b> | <b>Fallas</b> | | <b>Unidad</b> | <p>Ancho de Vía (m): 9      0+000</p> <p>Longitud de la Muestra (m): 30,00</p> <p>0+030</p> | | | | | <p>ZONA 53 56 SANTA ROSA<br/>mié, sept 10, 2025 13:09p. m.<br/>17M 760505 9858409</p> | | | | |

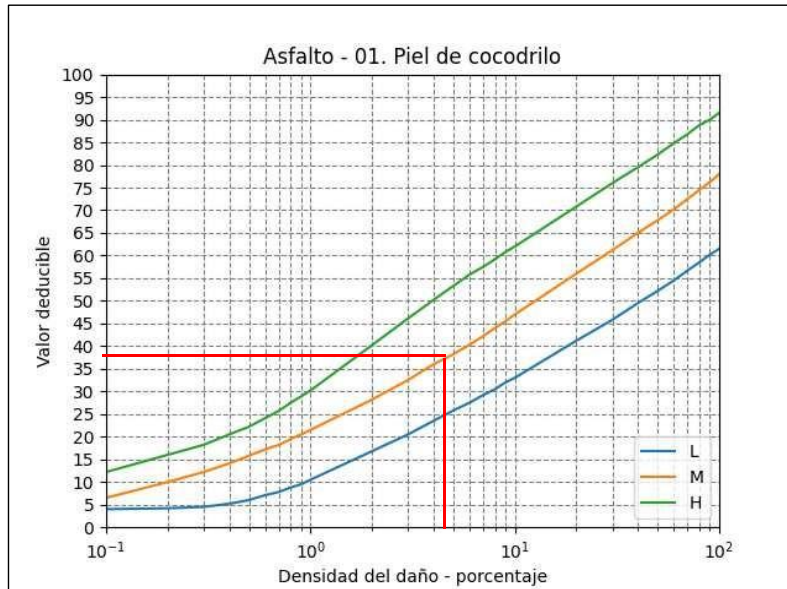
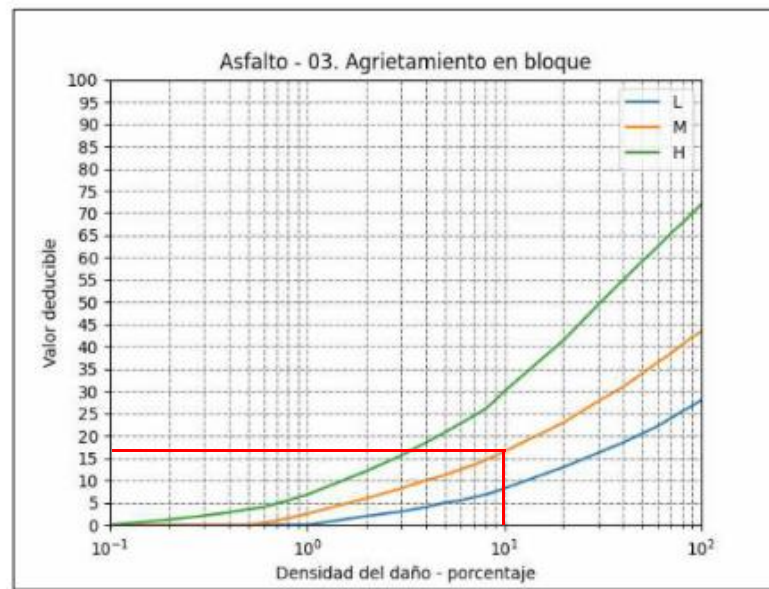
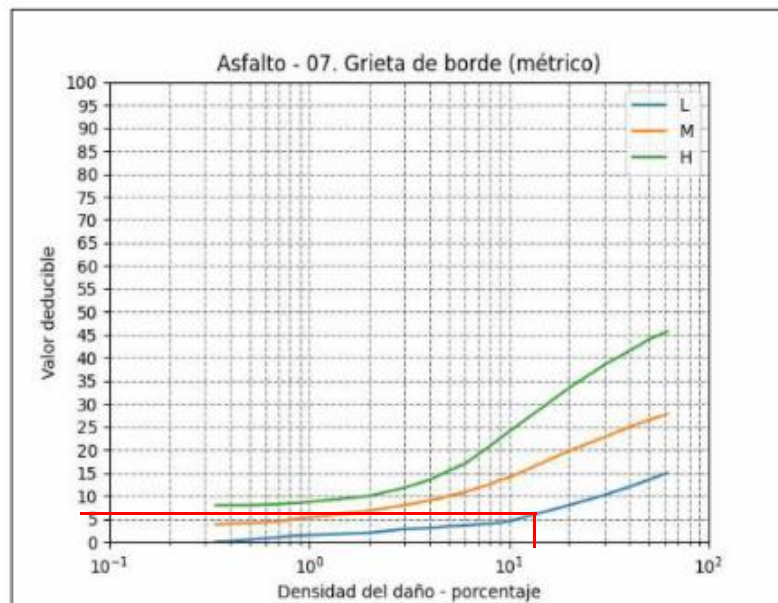
| ÍNDICE DE CONDICIÓN DEL PAVIMENTO (PCI) | | | | | | | | | | | | | |
| <b>Zona:</b> | 53-56 | <b>Abscisa Inicial:</b> | 0+270 | <b>Área de muestreo (m<sup>2</sup>):</b> | 270,00 | <b>Autor:</b> | Joseph Fernando Mejía Banda | | | | | | |
| <b>Nº Falla</b> | <b>Fallas</b> | | <b>Unidad</b> | <p>Ancho de Vía (m): 9      0+270</p> <p>Longitud de la Muestra (m): 30,00</p> <p>0+300</p> | | | <p>ZONA 53 56 SANTA ROSA<br/>mié, sept 10, 2025 13:16p. m.<br/>17M 760737 9858439</p> | | | | | | |

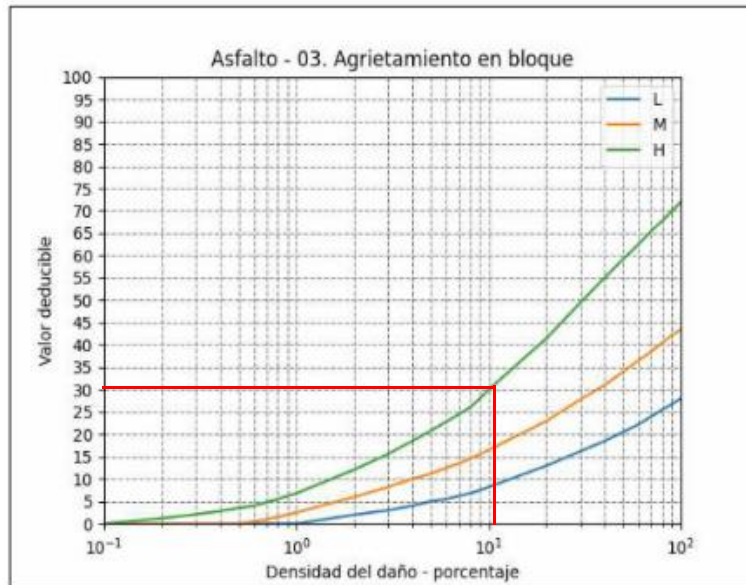
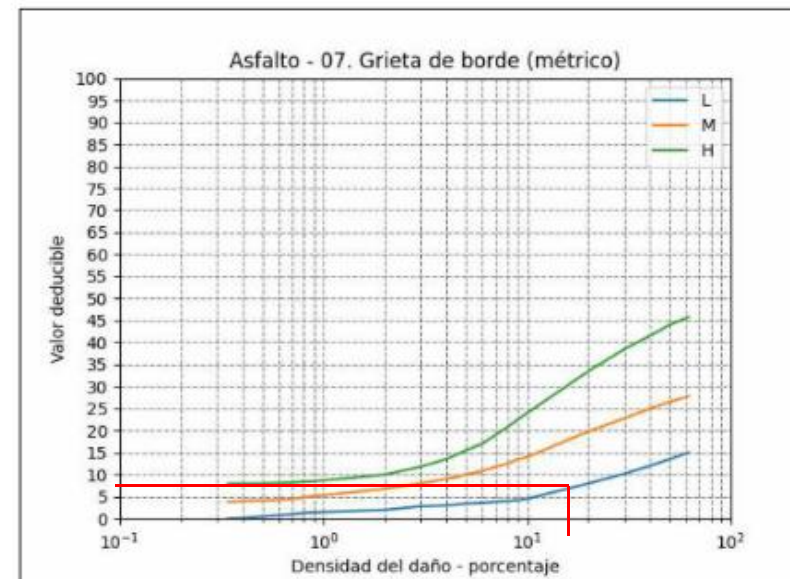
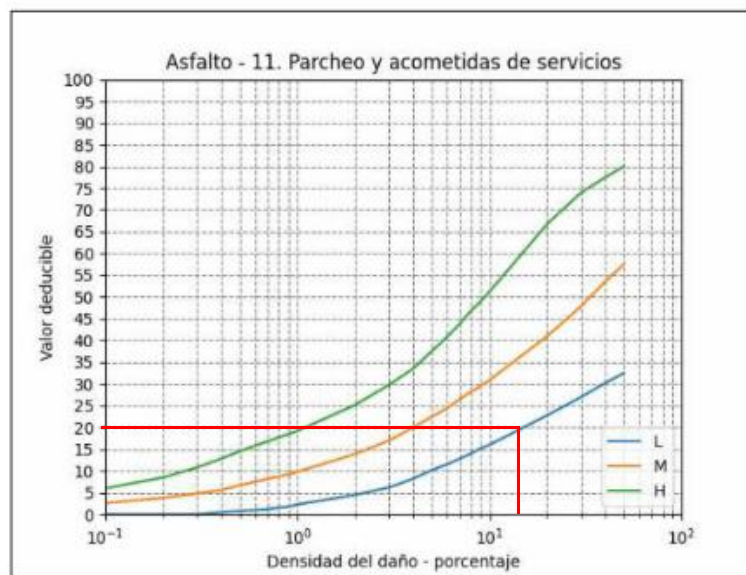
| ÍNDICE DE CONDICIÓN DEL PAVIMENTO (PCI) | | | | | | | | | | | | | |
| <b>Zona:</b> | 53-56 | <b>Abscisa Inicial:</b> | 0+630 | <b>Área de muestreo (m<sup>2</sup>):</b> | 270,00 | <b>Autor:</b> | Joseph Fernando Mejía Banda | | | | | | |
| <b>N° Falla</b> | <b>Fallas</b> | | | <b>Unidad</b> | | | <p>Ancho de Vía (m): 9      0+630</p> <p>Longitud de la Muestra (m): 30,00</p> <p>0+660</p> | | | | | | |

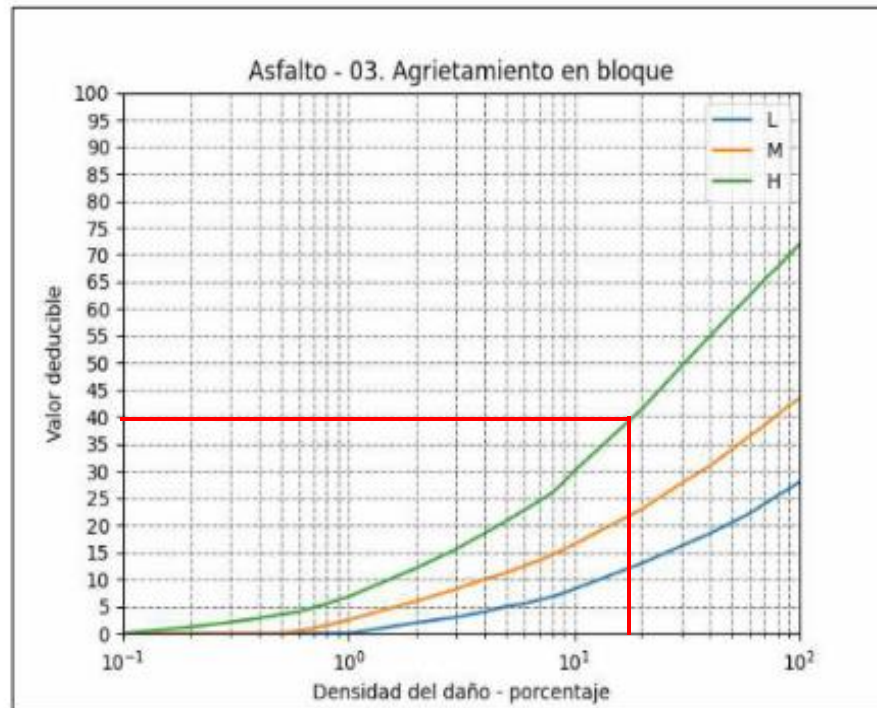
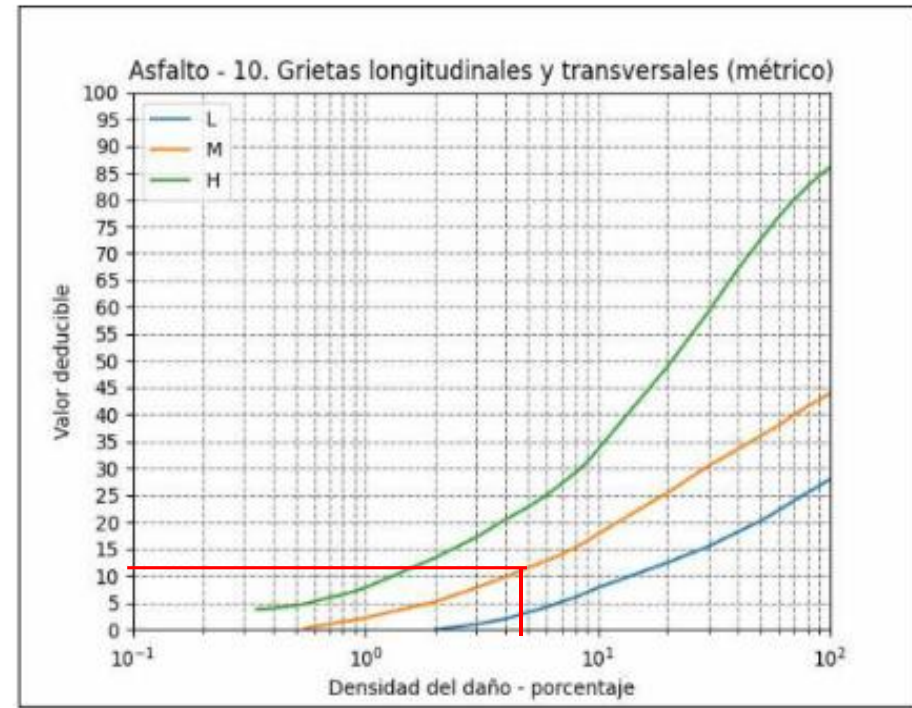
## Gonzales Suarez

| ÍNDICE DE CONDICIÓN DEL PAVIMENTO (PCI) | | | | | | | | | | | | | |

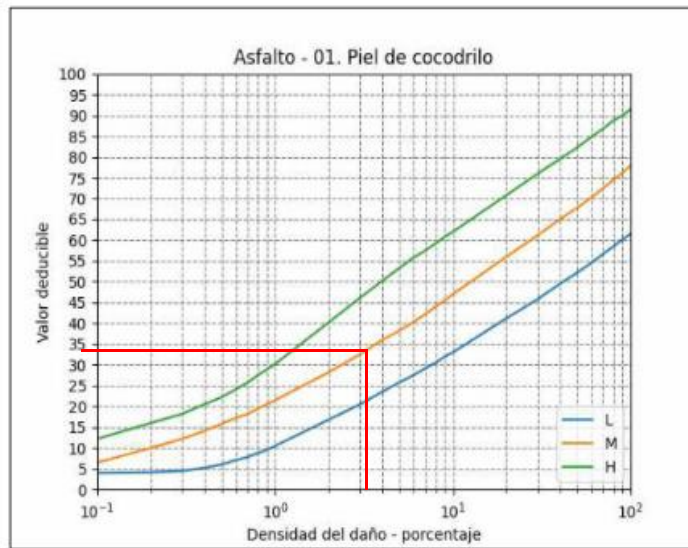
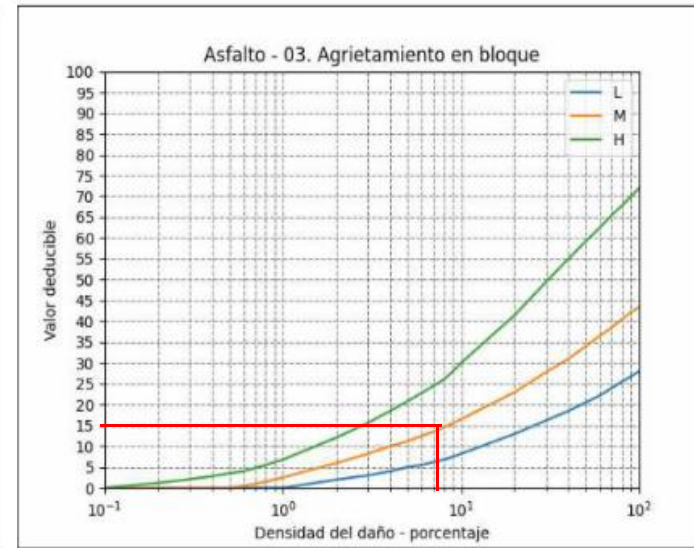
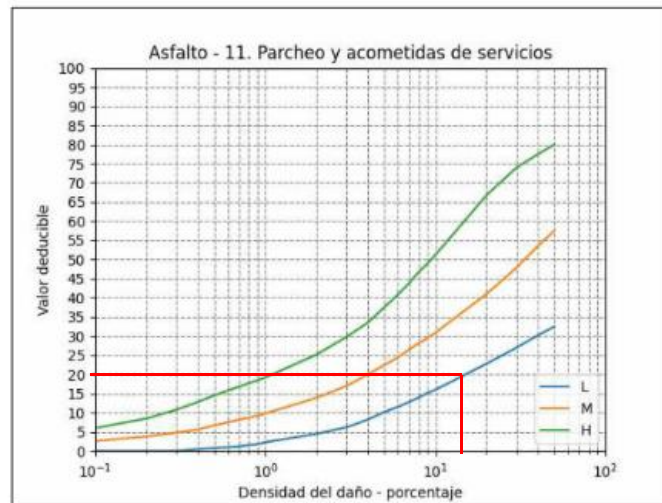
| ÍNDICE DE CONDICIÓN DEL PAVIMENTO (PCI) | | | | | | | | | | | | | | |
| <b>Zona:</b> | 53-56 | <b>Abscisa Inicial:</b> | 0+540 | <b>Área de muestreo (m²):</b> | 255,00 | <b>Autor:</b> | Joseph Fernando Mejía Banda | | | | | | | |
| N° Falla | Fallas | Unidad | <p>Ancho de Vía (m): 8,5      0+540</p> <p>Longitud de la Muestra (m): 30,00</p> <p>0+570</p> | | | | | | | | | | | |

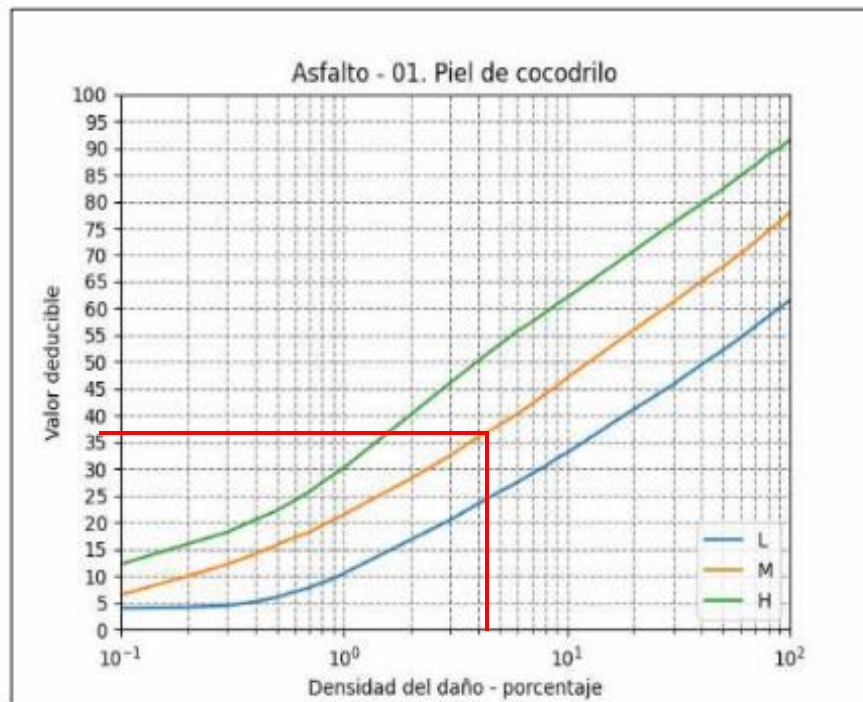
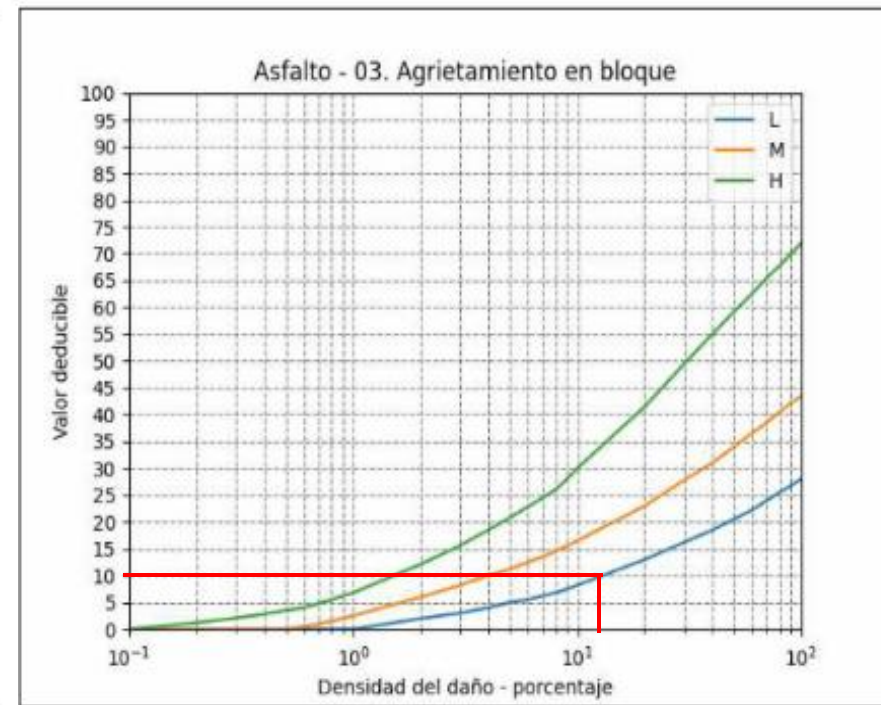
| ÍNDICE DE CONDICIÓN DEL PAVIMENTO (PCI) | | | | | | | | | | | | | | | |
| <b>Zona:</b> | 53-56 | <b>Abscisa Inicial:</b> | 0+630 | <b>Área de muestreo (m<sup>2</sup>):</b> | 255,00 | <b>Autor:</b> | Joseph Fernando Mejía Banda | | | | | | | | |

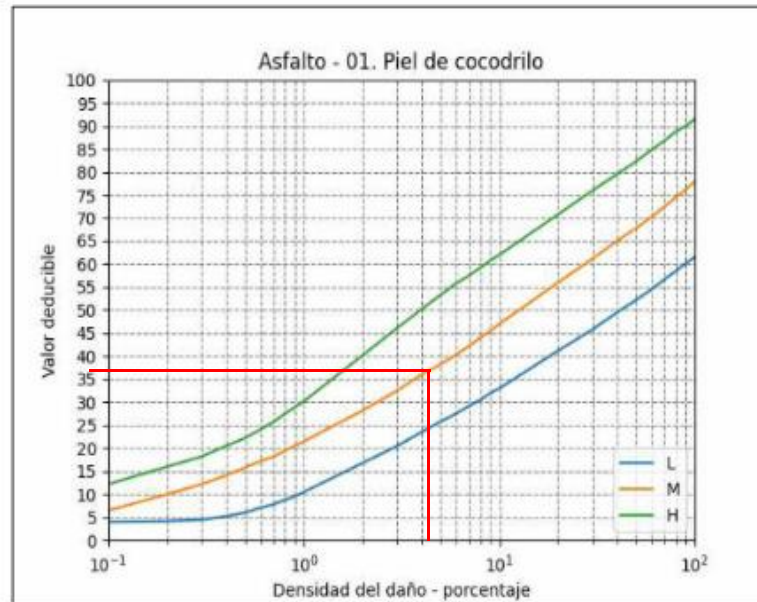
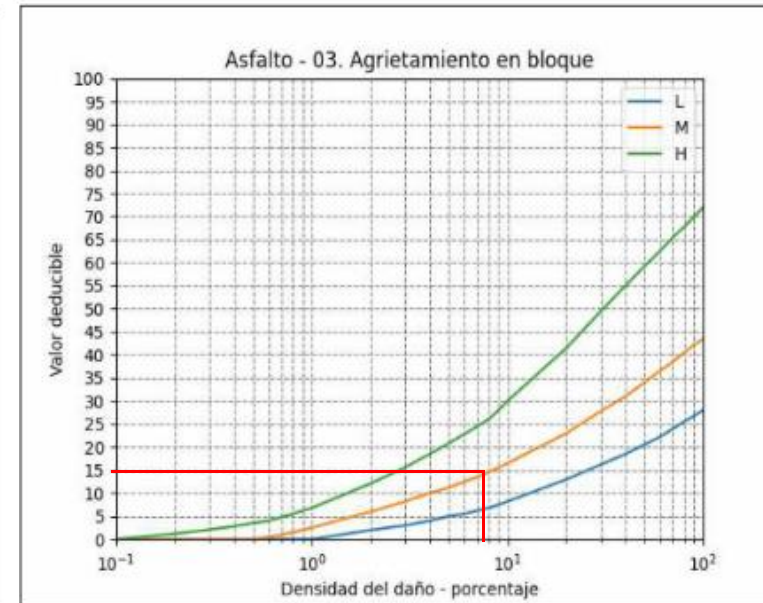
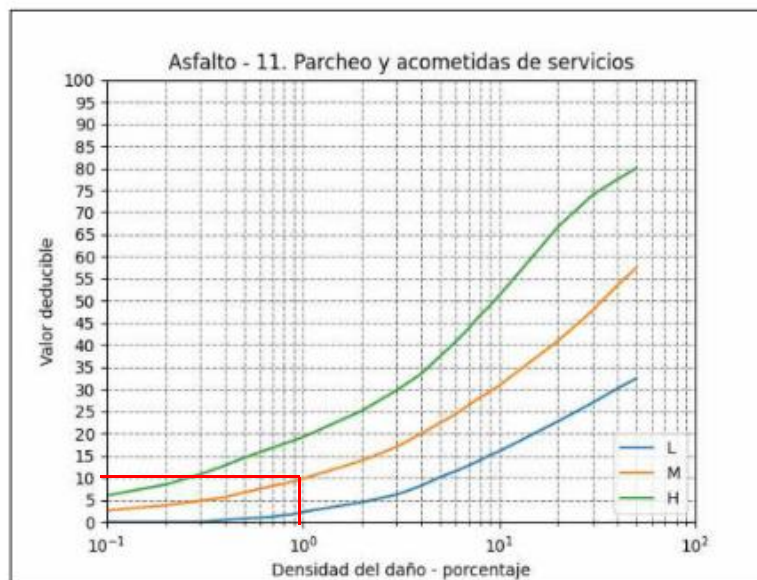
| ÍNDICE DE CONDICIÓN DEL PAVIMENTO (PCI) | | | | | | | | | | | | | |
| <b>Zona:</b> | 53-56 | <b>Abscisa Inicial:</b> | 0+720 | <b>Área de muestreo (m²):</b> | 255,00 | <b>Autor:</b> | Joseph Fernando Mejía Banda | | | | | | |
| <b>Nº Falla</b> | <b>Fallas</b> | | <b>Unidad</b> | <p>Ancho de Vía (m): 8,5      0+720</p> <p>Longitud de la Muestra (m): 30,00</p> <p>0+750</p> | | | <p>ZONA 53 56 SANTA ROSA<br/>mié, sept 17, 2025 14:24p. m.<br/>17M 760533 9858550</p> | | | | | | |

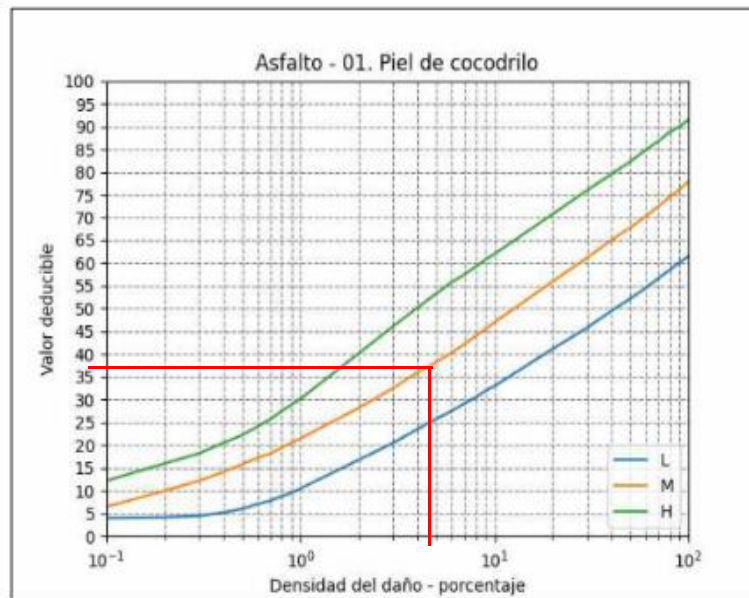
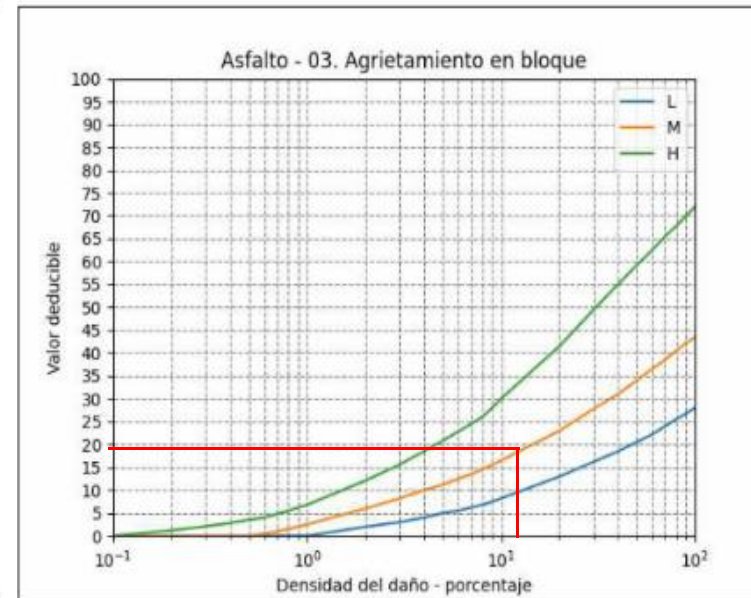
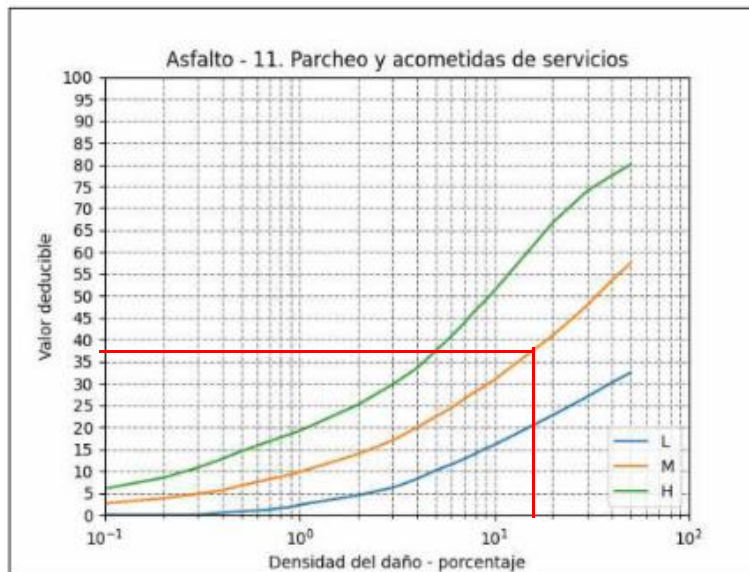
| ÍNDICE DE CONDICIÓN DEL PAVIMENTO (PCI) | | | | | | | | | | | | | | |
| <b>Zona:</b> | 53-56 | <b>Abscisa Inicial:</b> | 0+810 | <b>Área de muestreo (m²):</b> | 255,00 | <b>Autor:</b> | Joseph Fernando Mejía Banda | | | | | | | |

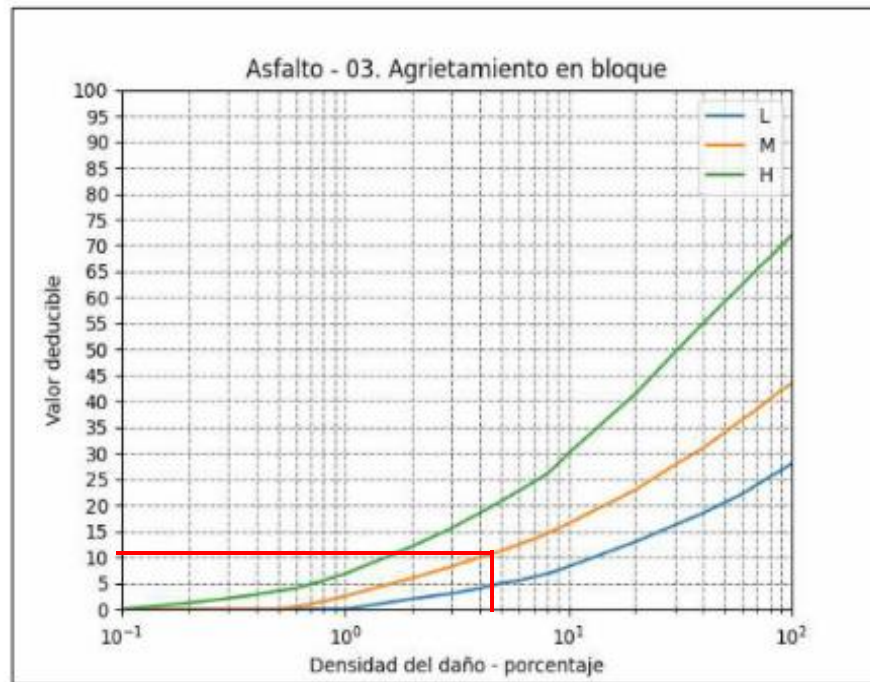
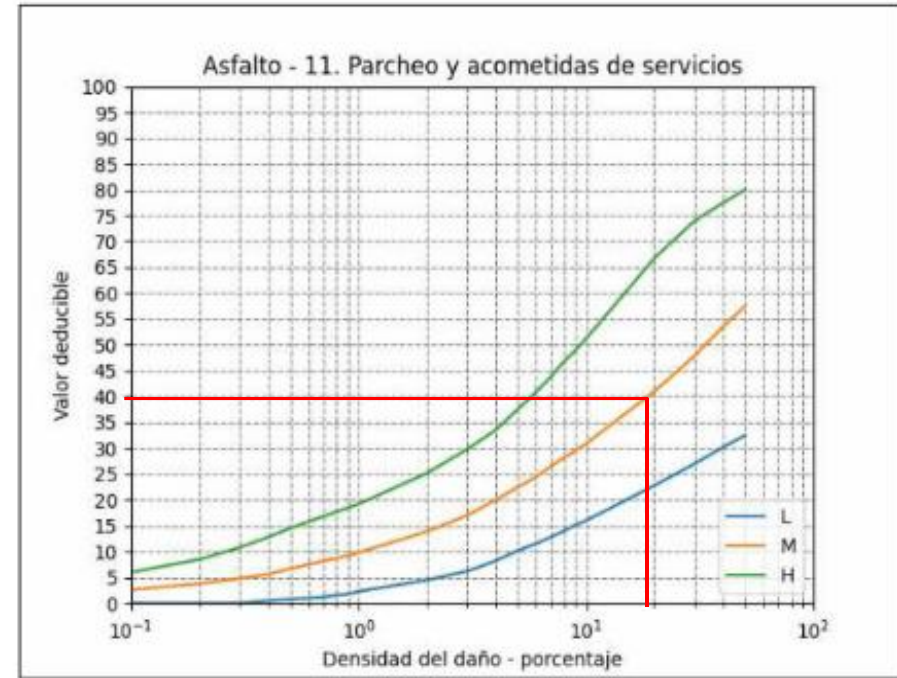
| ÍNDICE DE CONDICIÓN DEL PAVIMENTO (PCI) | | | | | | | | | | | | | |
| <b>Zona:</b> | 25 | <b>Abscisa Inicial:</b> | 0+900 | <b>Área de muestreo (m²):</b> | 255,00 | <b>Autor:</b> | Joseph Fernando Mejía Banda | | | | | | |

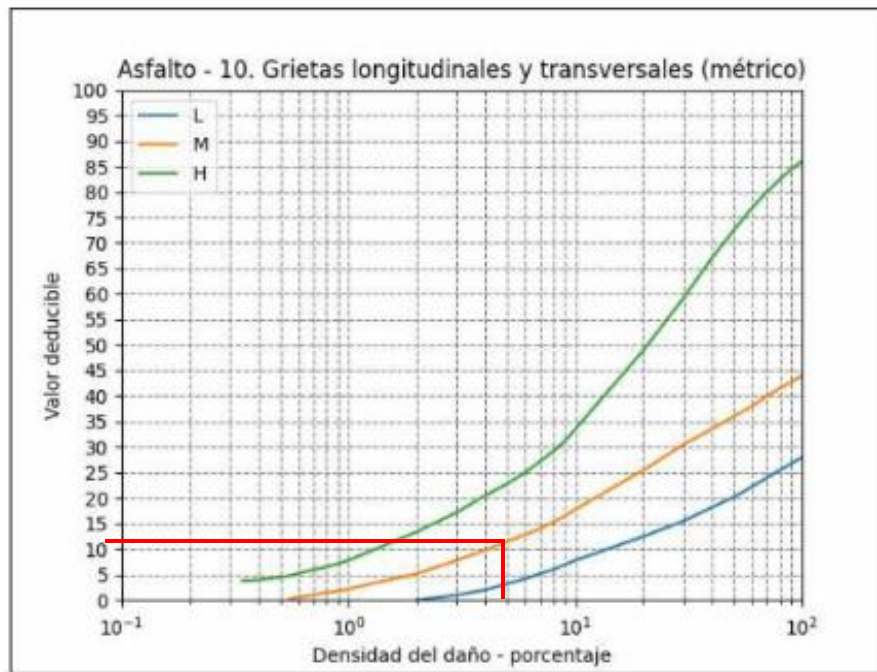
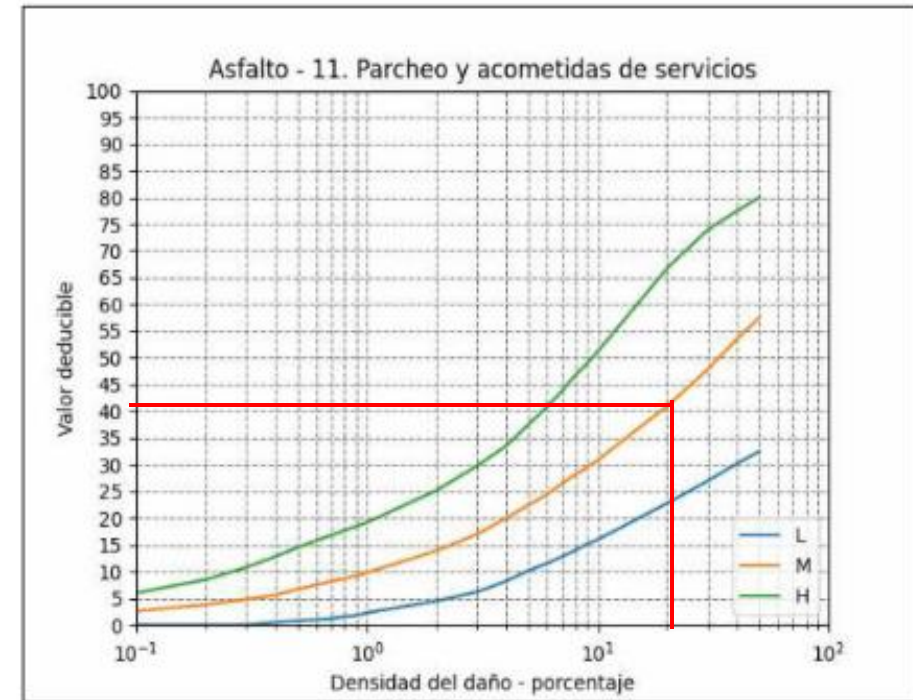
| ÍNDICE DE CONDICIÓN DEL PAVIMENTO (PCI) | | | | | | | | | | | | | |
| <b>N° Falla</b> | <b>Fallas</b> | | <b>Unidad</b> | <p>Ancho de Vía (m): 6      0+000</p> <p>Longitud de la Muestra (m): 45,00</p> <p>0+045</p> | | | <p>ZONA 53 56 SANTA ROSA<br/>mié, sept 17, 2025 12:10p. m.<br/>17M 759908 9858320</p> | | | | | | |

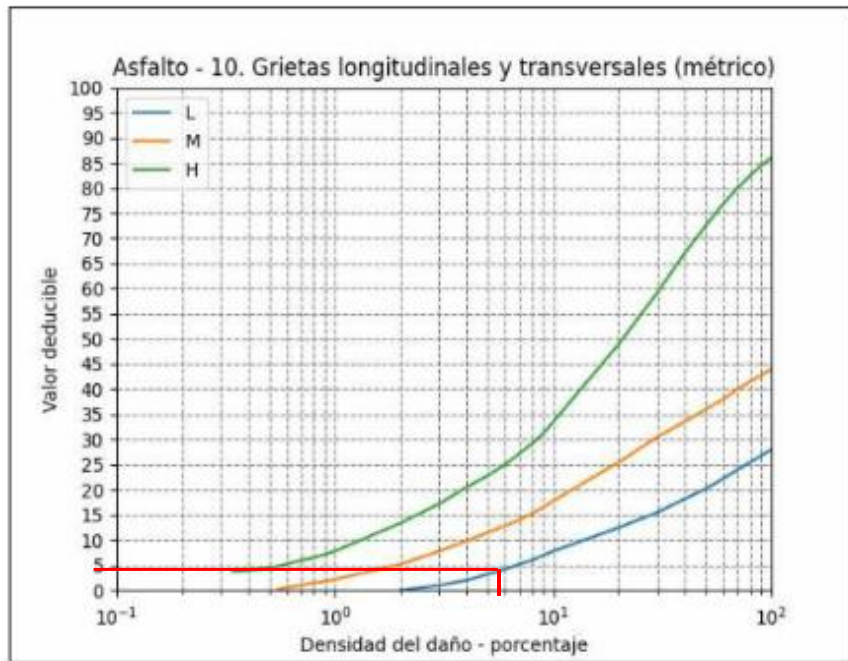
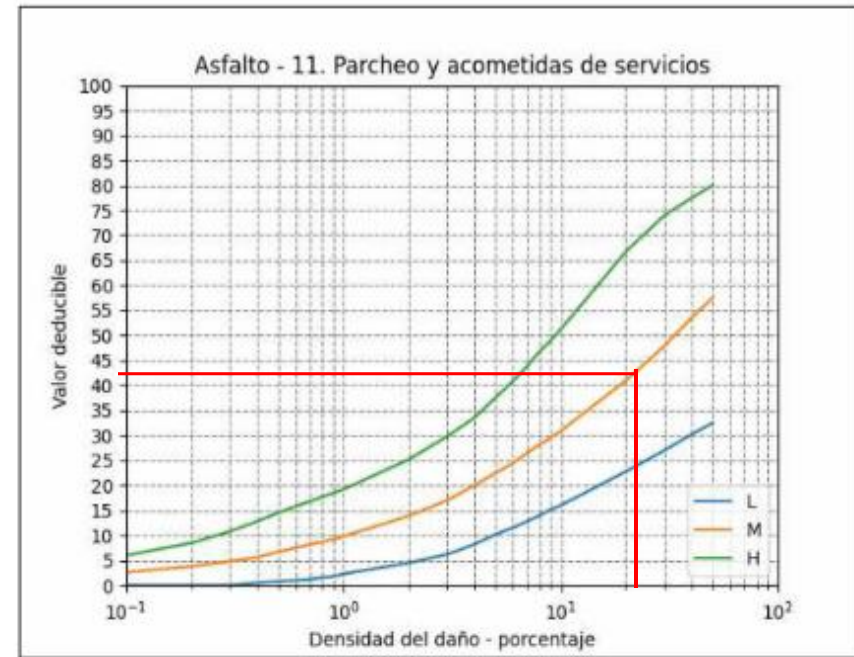
| ÍNDICE DE CONDICIÓN DEL PAVIMENTO (PCI) | | | | | | | | | | | | | | |
| <b>Zona:</b> | 53-56 | <b>Abscisa Inicial:</b> | 0+090 | <b>Área de muestreo (m²):</b> | 270,00 | <b>Autor:</b> | Joseph Fernando Mejía Banda | | | | | | | |

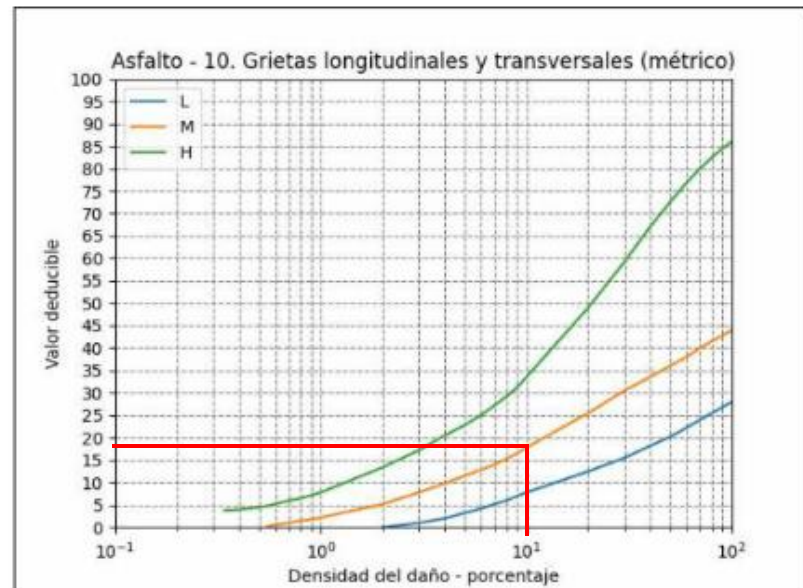
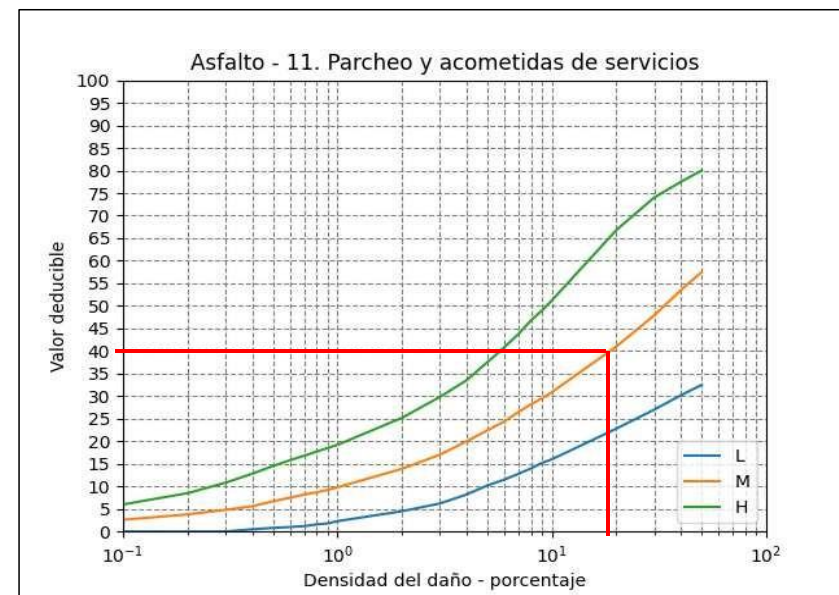
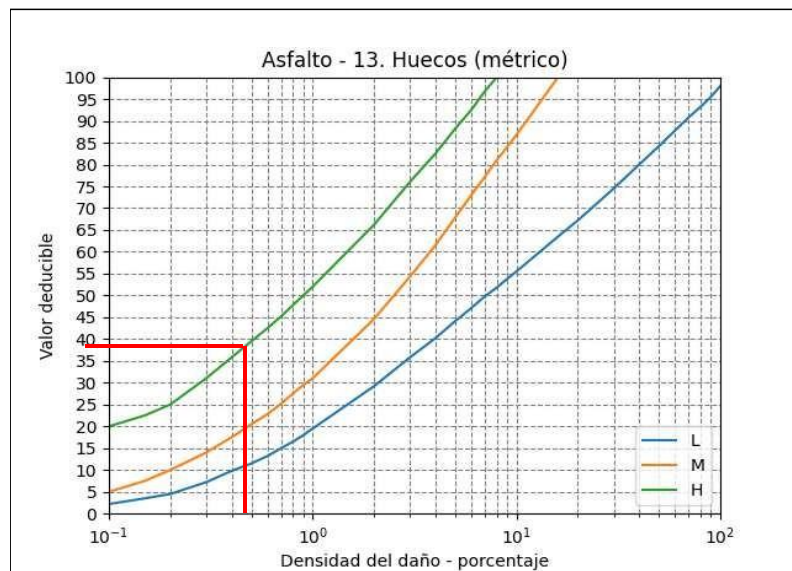
| ÍNDICE DE CONDICIÓN DEL PAVIMENTO (PCI) | | | | | | | | | | | | | | |
| <b>Zona:</b> | 53-56 | <b>Abscisa Inicial:</b> | 0+180 | <b>Área de muestreo (m²):</b> | 270,00 | <b>Autor:</b> | Joseph Fernando Mejía Banda | | | | | | | |

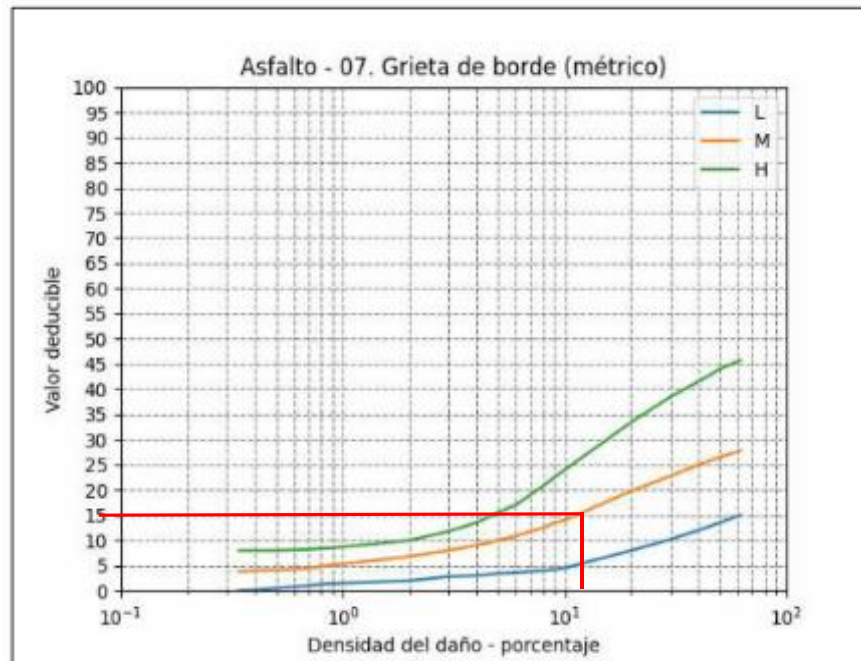
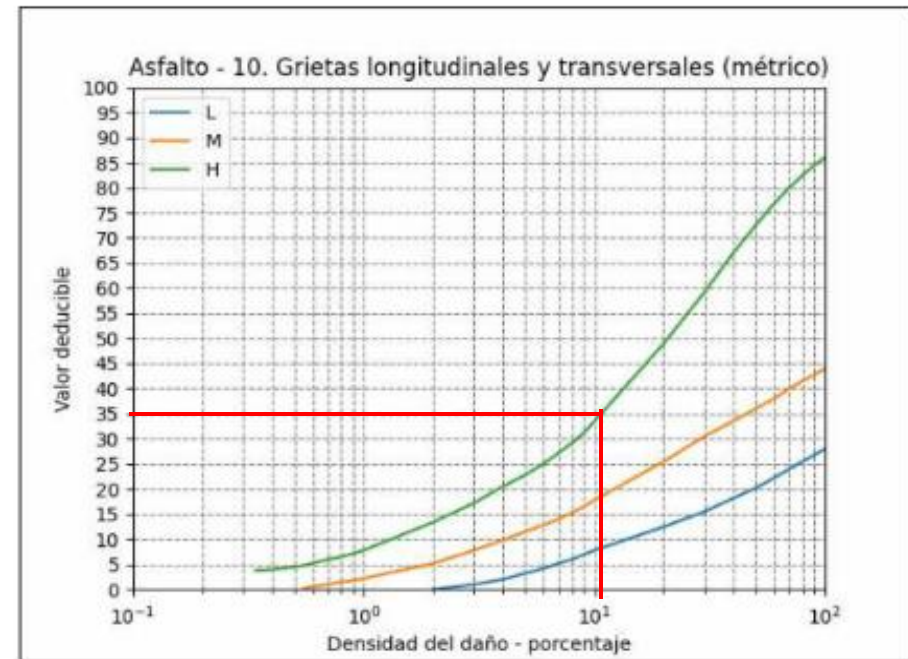
| ÍNDICE DE CONDICIÓN DEL PAVIMENTO (PCI) | | | | | | | | | | | | | |
| <b>Zona:</b> | 53-56 | <b>Abscisa Inicial:</b> | 0+270 | <b>Área de muestreo (m<sup>2</sup>):</b> | 270,00 | <b>Autor:</b> | Joseph Fernando Mejía Banda | | | | | | |

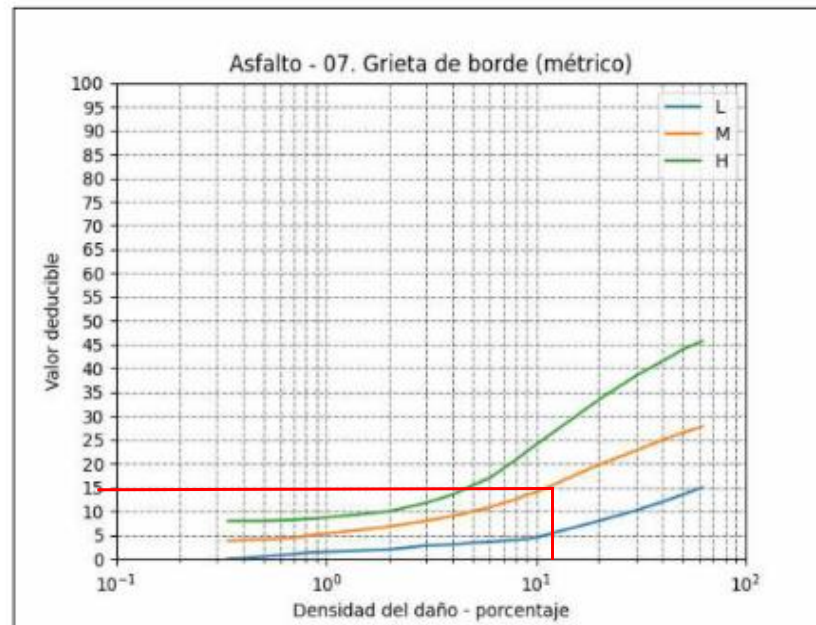
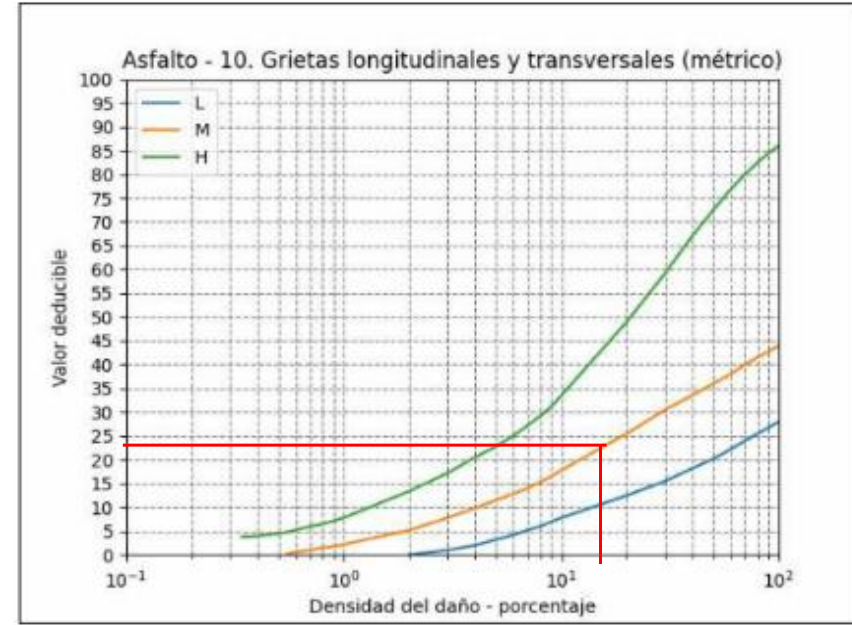
| ÍNDICE DE CONDICIÓN DEL PAVIMENTO (PCI) | | | | | | | | | | | | | | |
| <b>Zona:</b> | 53-56 | <b>Abscisa Inicial:</b> | 0+360 | <b>Área de muestreo (m<sup>2</sup>):</b> | 270,00 | <b>Autor:</b> | Joseph Fernando Mejía Banda | | | | | | | |

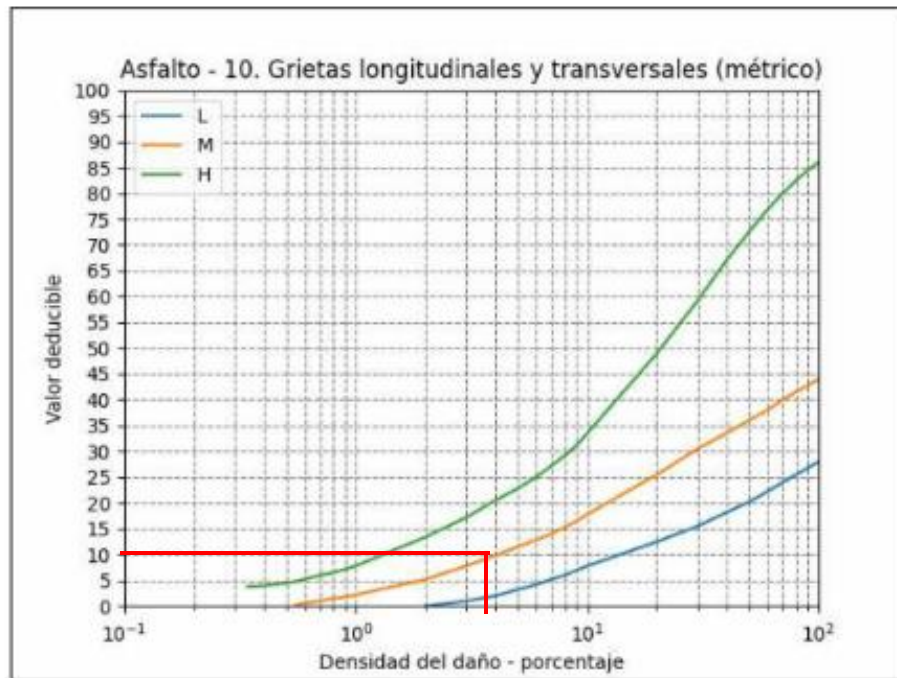
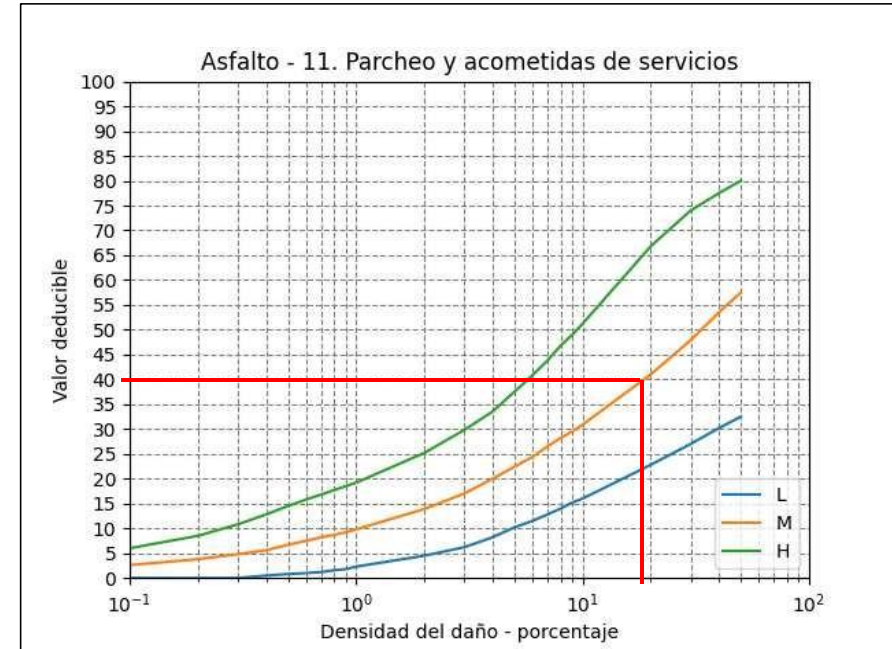
| ÍNDICE DE CONDICIÓN DEL PAVIMENTO (PCI) | | | | | | | | | | | | | | |
| <b>Zona:</b> | 53-56 | <b>Abscisa Inicial:</b> | 0+450 | <b>Área de muestreo (m²):</b> | 270,00 | <b>Autor:</b> | Joseph Fernando Mejía Banda | | | | | | | |

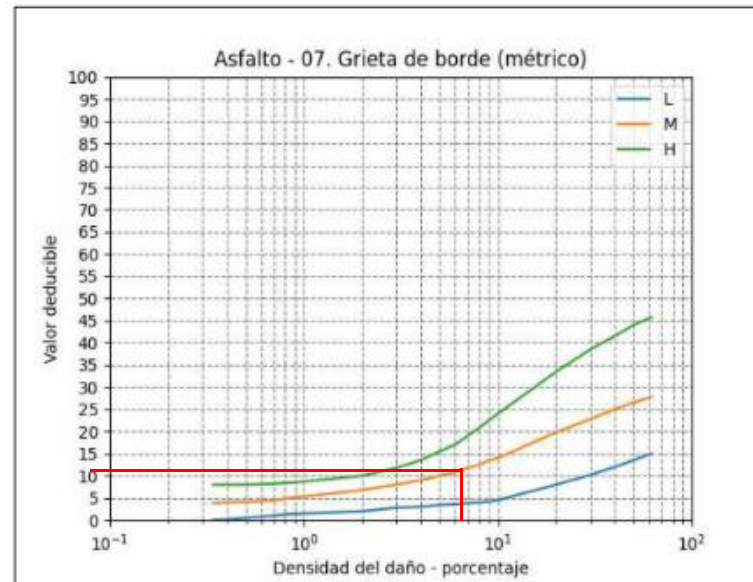
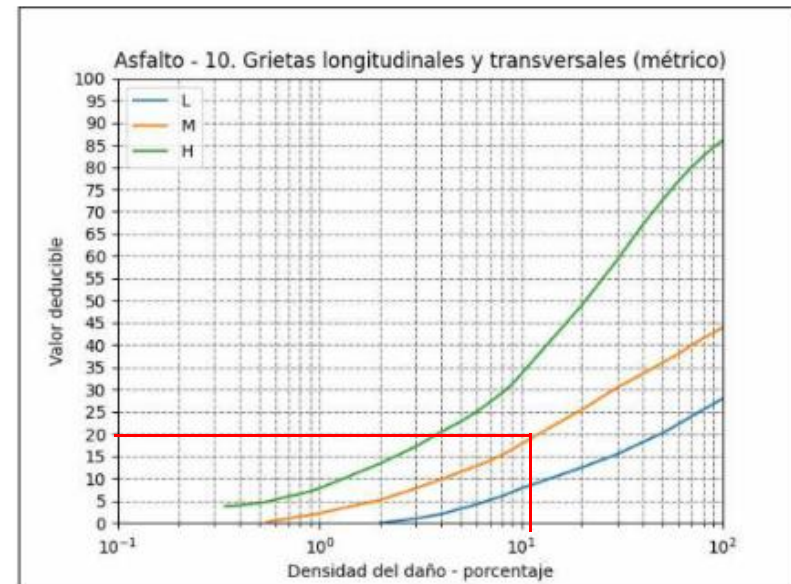
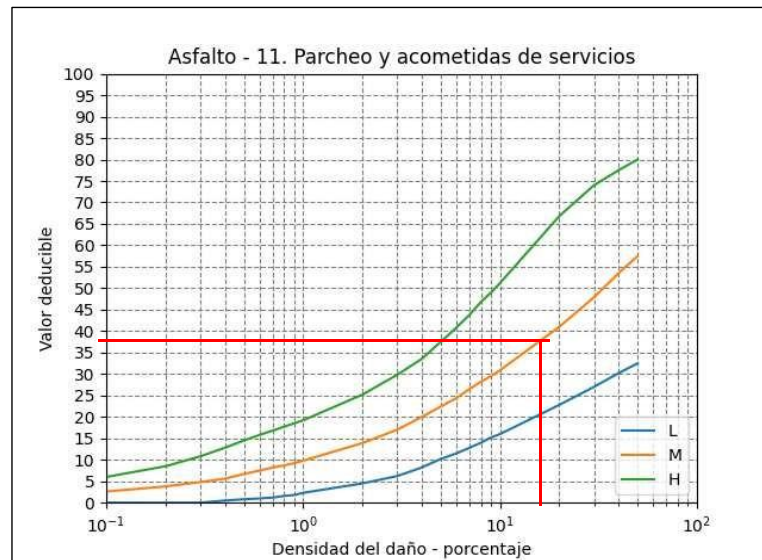
| ÍNDICE DE CONDICIÓN DEL PAVIMENTO (PCI) | | | | | | | | | | | | | |
| <b>Zona:</b> | 53-56 | <b>Abscisa Inicial:</b> | 0+540 | <b>Área de muestreo (m²):</b> | 270,00 | <b>Autor:</b> | Joseph Fernando Mejía Banda | | | | | | |

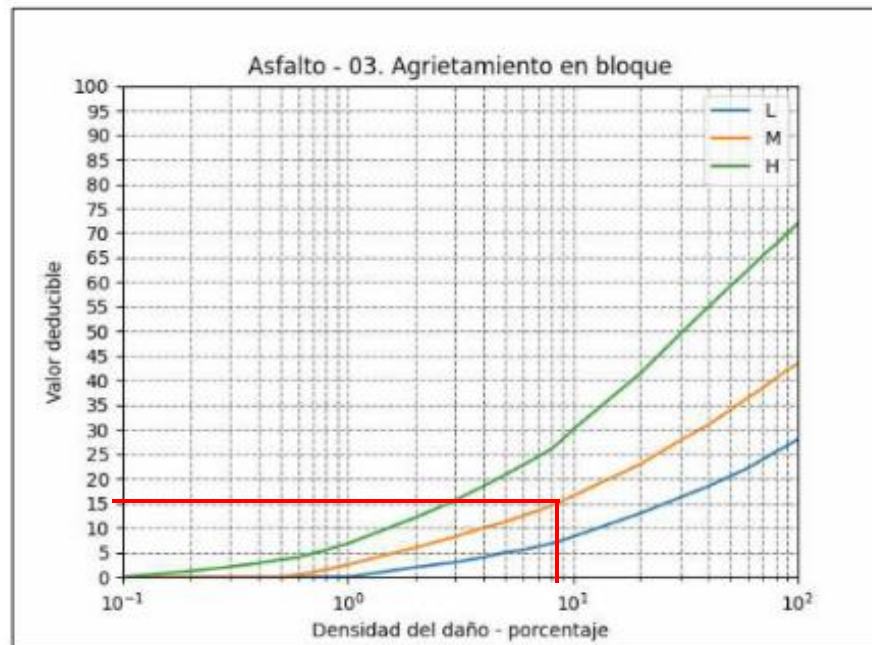
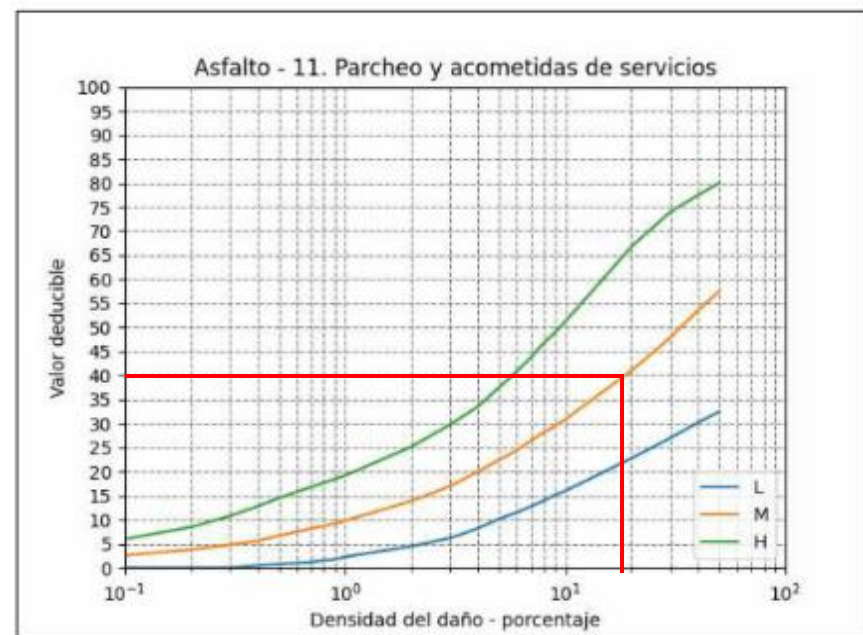
| ÍNDICE DE CONDICIÓN DEL PAVIMENTO (PCI) | | | | | | | | | | | | | | |
| <b>Zona:</b> | 53-56 | <b>Abscisa Inicial:</b> | 0+090 | <b>Área de muestreo (m²):</b> | 315,00 | <b>Autor:</b> | Joseph Fernando Mejía Banda | | | | | | | |
