**UNIVERSIDAD TÉCNICA DE AMBATO**  
**FACULTAD DE INGENIERÍA CIVIL Y MECÁNICA**  
**CARRERA DE INGENIERÍA CIVIL**

**"EVALUACIÓN DE LA RED VIAL EN EL ÁREA URBANA DE LA PARROQUIA  
SANTA ROSA DE LA NUEVA HISTORIA DE AMBATO, COMPRENDIDA EN LA  
ZONA 53-56"**

Trabajo de titulación modalidad proyecto técnico, presentado previo a la obtención del título de Ingeniero Civil, otorgado por la Universidad Técnica de Ambato.

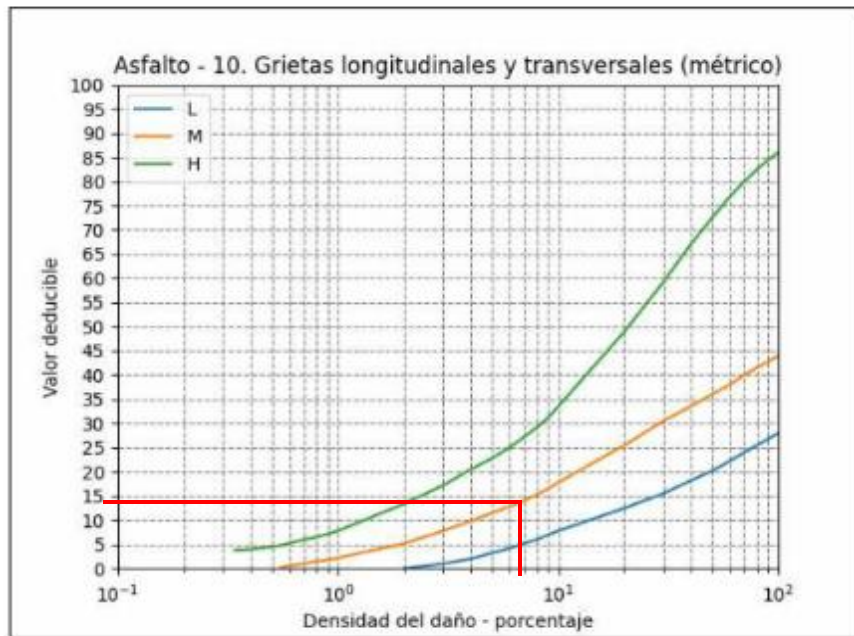
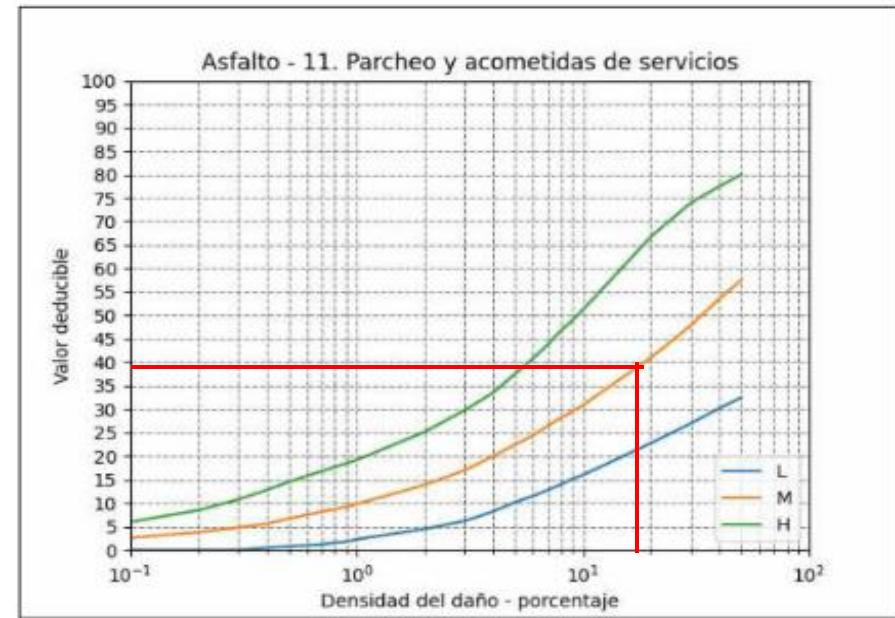
| ÍNDICE DE CONDICIÓN DEL PAVIMENTO (PCI) | | | | | | | | | | | | | | | | | | | | | | |
| <b>Zona:</b> | 53-56 | <b>Abscisa Inicial:</b> | 0+180 | <b>Área de muestreo (m²):</b> | 315,00 | <b>Autor:</b> | Joseph Fernando Mejía Banda | | | | | | | | | | | | | | | |

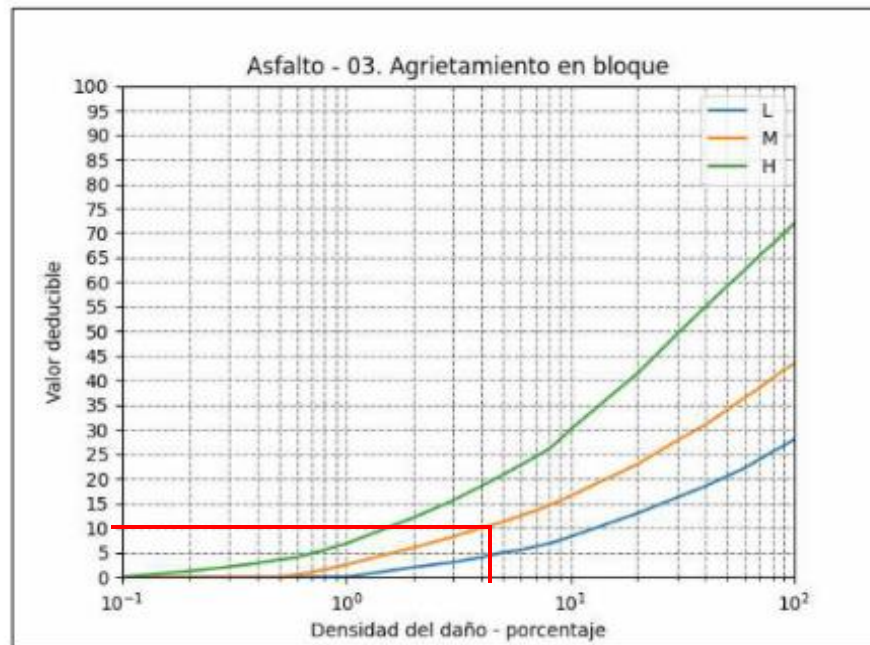
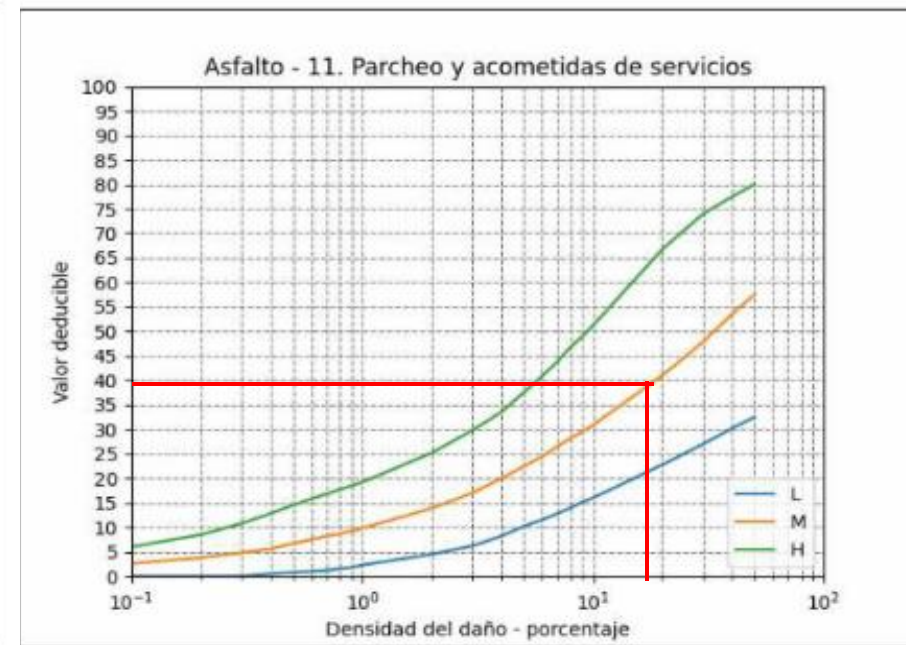
| ÍNDICE DE CONDICIÓN DEL PAVIMENTO (PCI) | | | | | | | | | | | | | |
| <b>Zona:</b> | 53-56 | <b>Abscisa Inicial:</b> | 0+270 | <b>Área de muestreo (m<sup>2</sup>):</b> | 315,00 | <b>Autor:</b> | Joseph Fernando Mejía Banda | | | | | | |

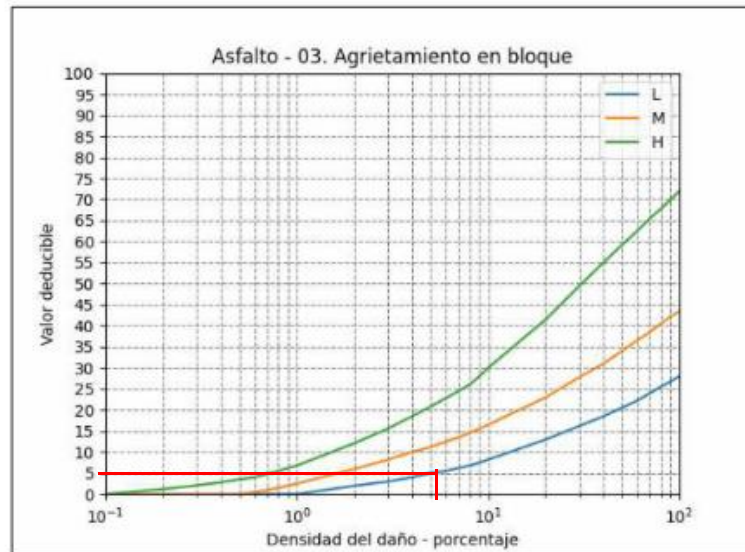
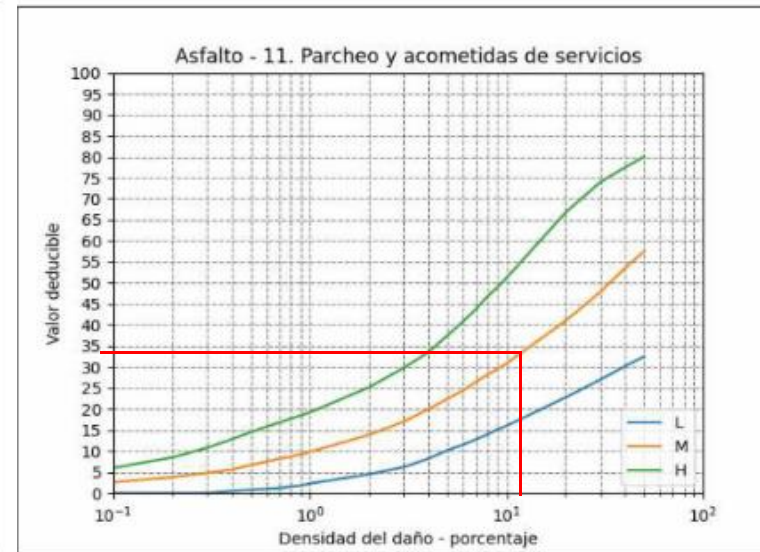
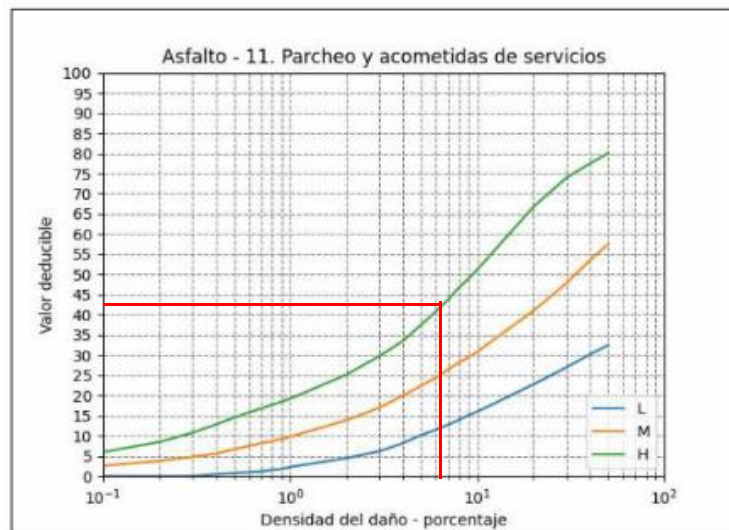
| ÍNDICE DE CONDICIÓN DEL PAVIMENTO (PCI) | | | | | | | | | | | | | |
| <b>Zona:</b> | 53-56 | <b>Abscisa Inicial:</b> | 0+360 | <b>Área de muestreo (m²):</b> | 315,00 | <b>Autor:</b> | Joseph Fernando Mejía Banda | | | | | | |

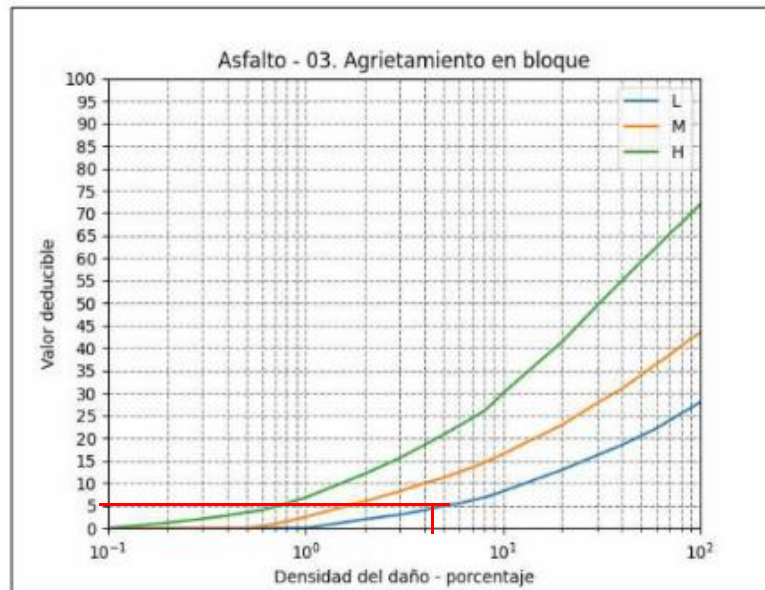
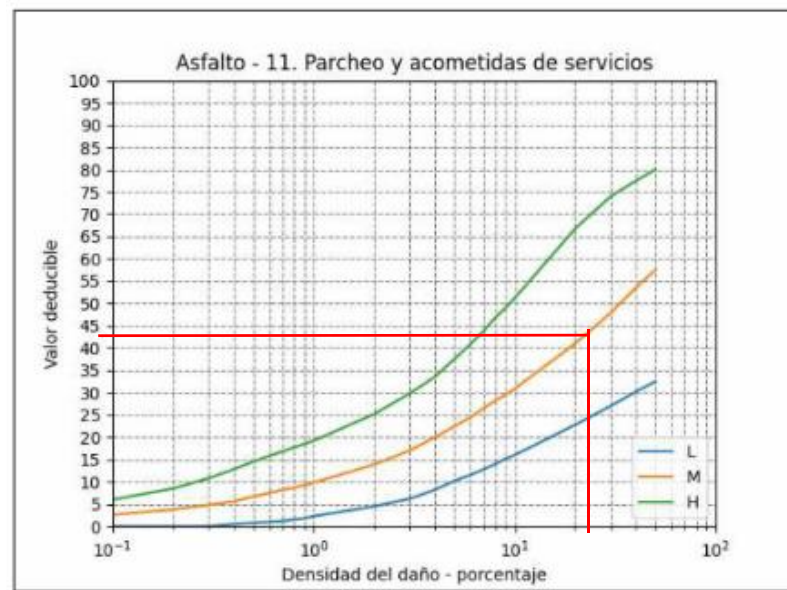
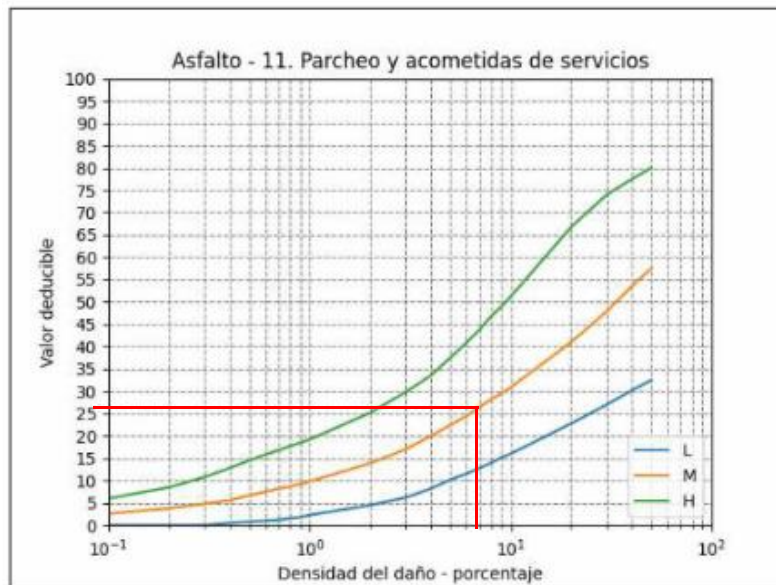
| ÍNDICE DE CONDICIÓN DEL PAVIMENTO (PCI) | | | | | | | | | | | | | | |
|---|---|---|---|---|---|---|---|---|--|---|---|---|---|---|
| <b>Zona:</b> | 53-56 | <b>Abscisa Inicial:</b> | 0+450 | <b>Área de muestreo (m²):</b> | 315,00 | <b>Autor:</b> | Joseph Fernando Mejía Banda | | | | | | | |
| N° Falla | Fallas | | Unidad | <p>Ancho de Vía (m): 7      0+450</p> <p>Longitud de la Muestra (m): 45,00      0+495</p> | | | | <p>ZONA 53 56 SANTA ROSA<br/>vie, sept 19, 2025 12:12p. m.<br/>17M/760159 9858577</p> | | | | | | |

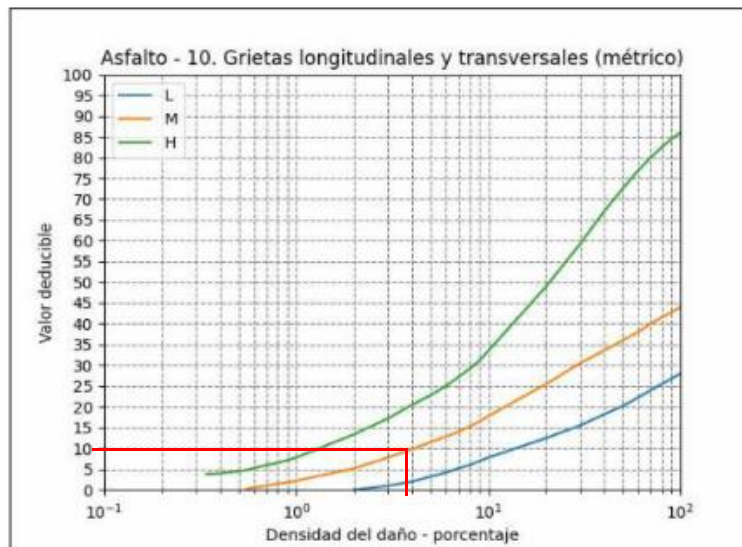
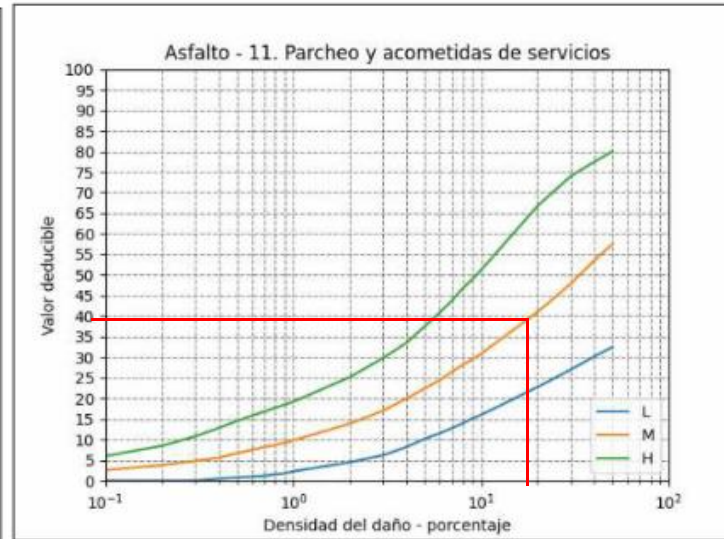
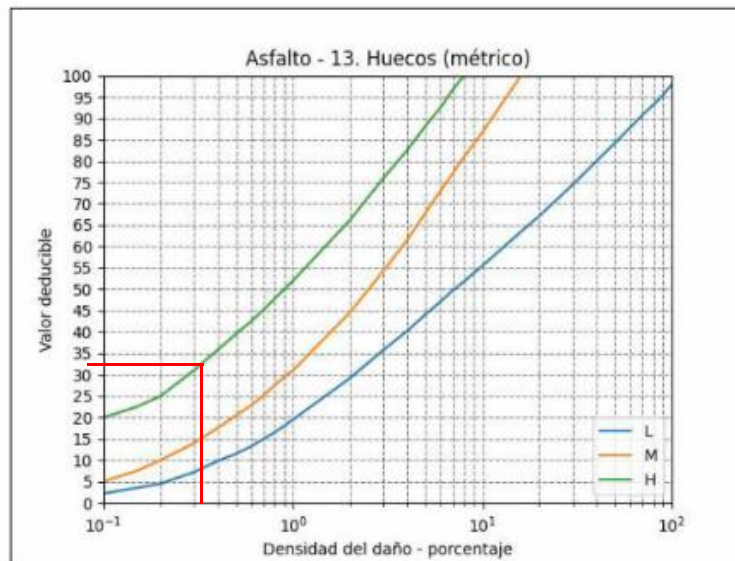
| ÍNDICE DE CONDICIÓN DEL PAVIMENTO (PCI) | | | | | | | | | | | | | | |
|---|---|---|---|---|---|---|---|--|--|---|---|---|---|---|
| <b>Zona:</b> | 53-56 | <b>Abscisa Inicial:</b> | 0+540 | <b>Área de muestreo (m²):</b> | 315,00 | <b>Autor:</b> | Joseph Fernando Mejía Banda | | | | | | | |

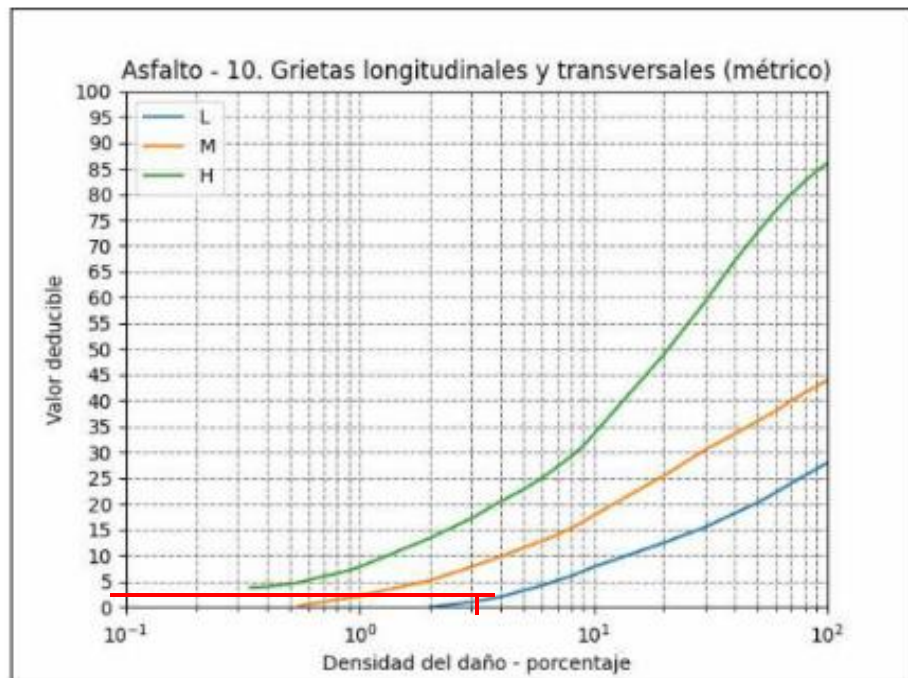
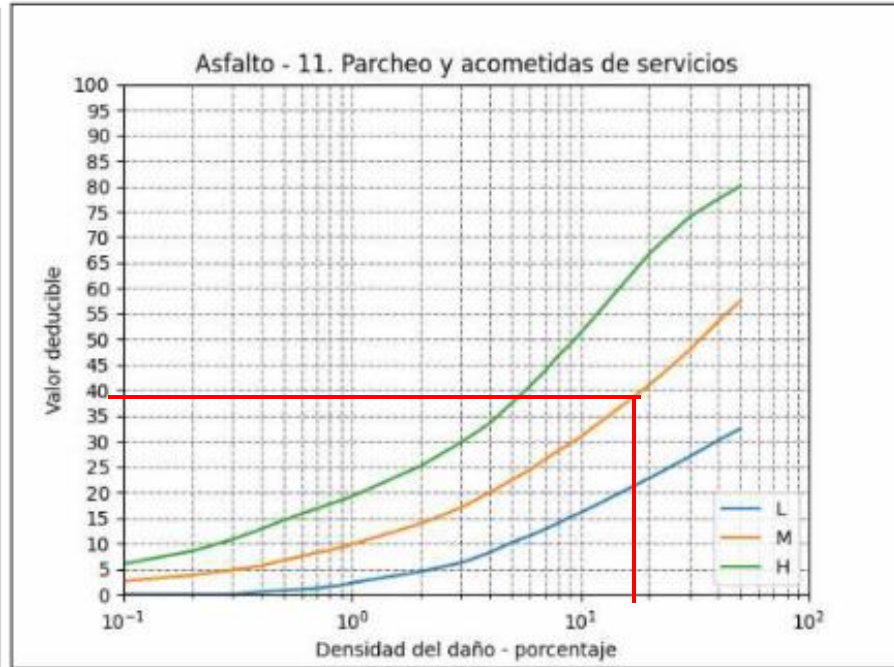
| ÍNDICE DE CONDICIÓN DEL PAVIMENTO (PCI) | | | | | | | | | | | | | | |
|---|---|---|---|---|---|---|---|--|--|---|---|---|---|---|
| <b>Zona:</b> | 53-56 | <b>Abscisa Inicial:</b> | 0+630 | <b>Área de muestreo (m<sup>2</sup>):</b> | 315,00 | <b>Autor:</b> | Joseph Fernando Mejía Banda | | | | | | | |

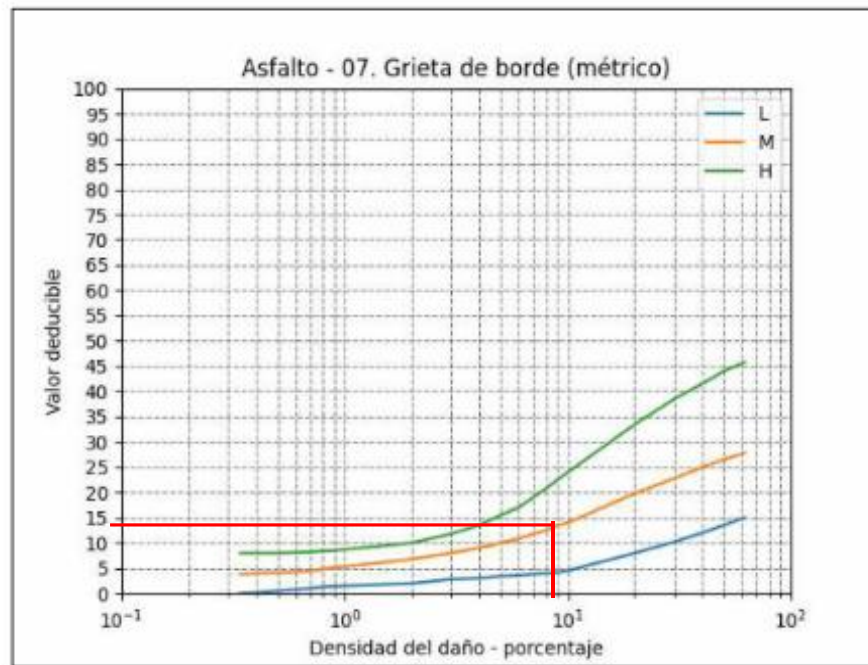
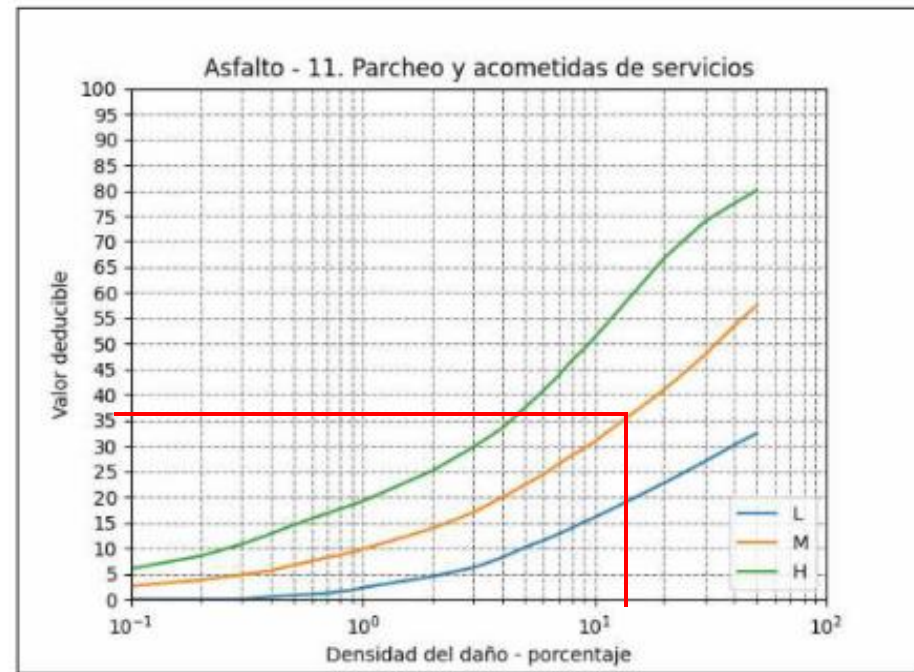
| ÍNDICE DE CONDICIÓN DEL PAVIMENTO (PCI) | | | | | | | | | | | | | |
|---|---|---|---|---|---|---|---|--|--|---|---|---|---|
| <b>Zona:</b> | 53-56 | <b>Abscisa Inicial:</b> | 0+720 | <b>Área de muestreo (m²):</b> | 315,00 | <b>Autor:</b> | Joseph Fernando Mejía Banda | | | | | | |

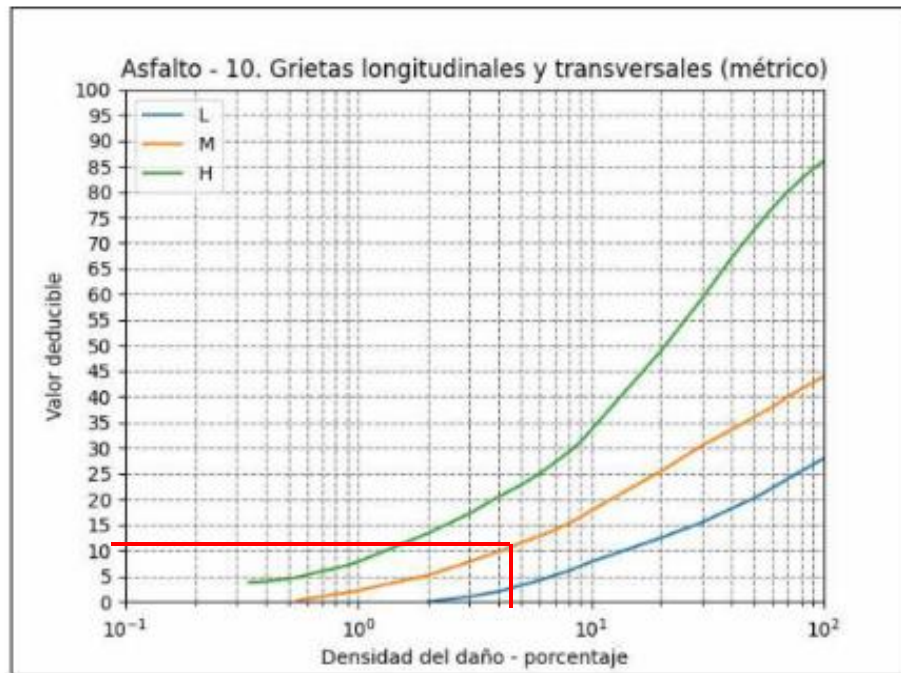
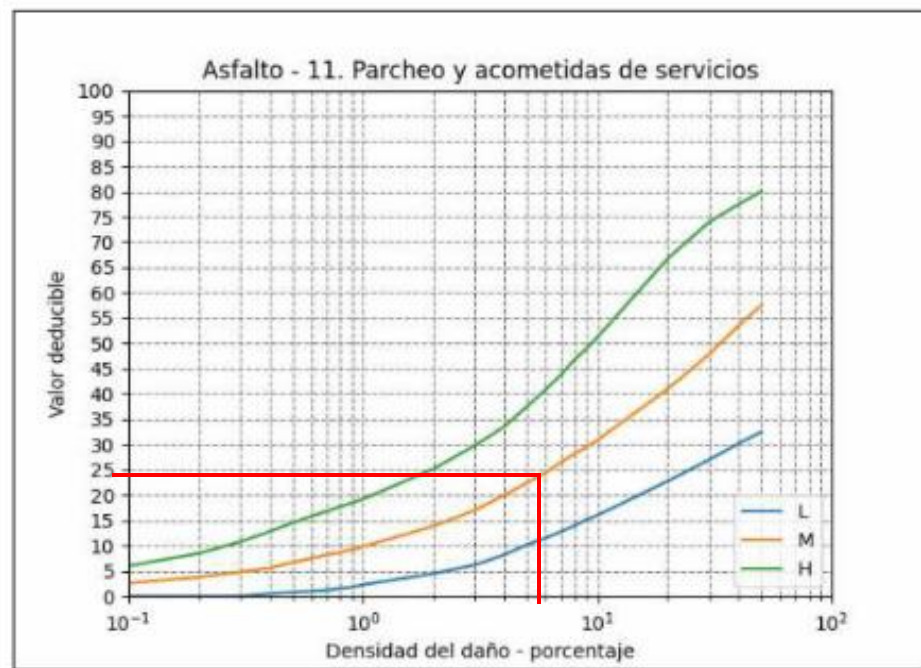
| ÍNDICE DE CONDICIÓN DEL PAVIMENTO (PCI) | | | | | | | | | | | | | | |
|---|---|---|---|---|---|---|---|---|--|---|---|---|---|---|
| Zona: | 53-56 | Abscisa Inicial: | 0+810 | Área de muestreo (m <sup>2</sup> ): | 315,00 | Autor: | Joseph Fernando Mejía Banda | | | | | | | |
| N° Falla | Fallas | | Unidad | <p>Ancho de Vía (m): 7      0+810</p> <p>Longitud de la Muestra (m): 45,00</p> <p>0+855</p> | | | | <p>ZONA 53 56 SANTA ROSA<br/>mié, sept 17, 2025 14:37p. m.<br/>17M 760807 9858778</p> | | | | | | |

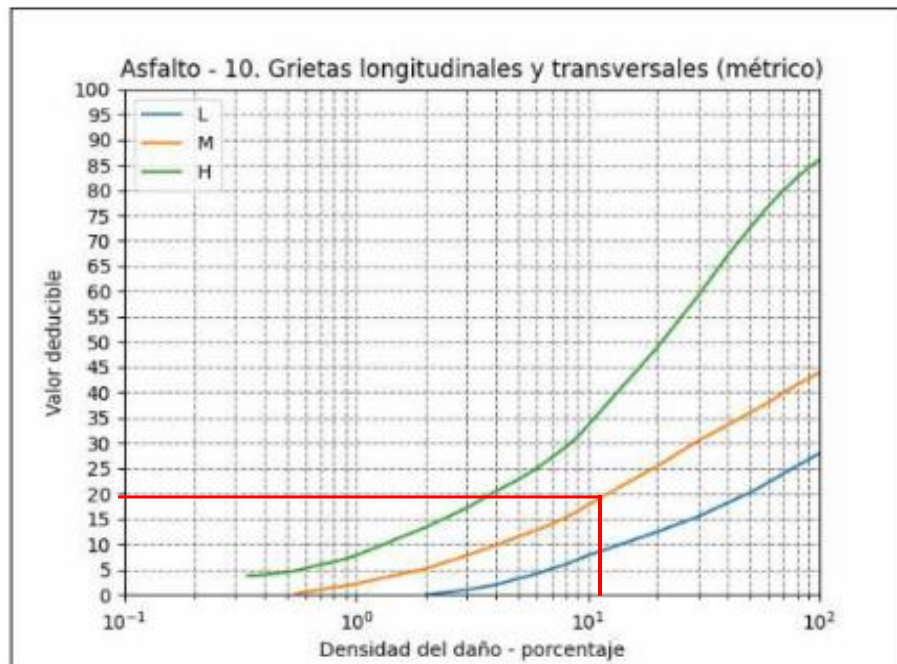
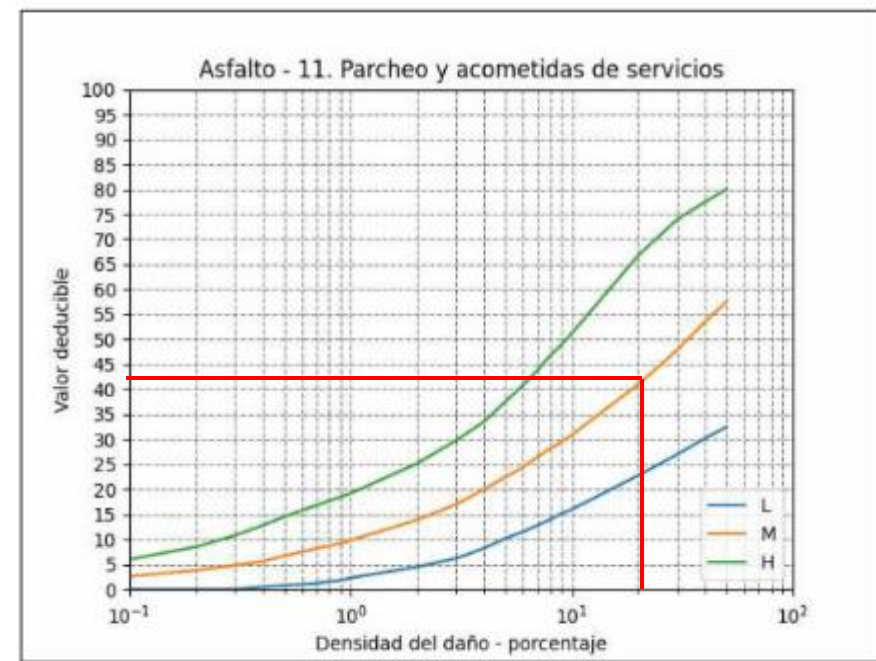
| ÍNDICE DE CONDICIÓN DEL PAVIMENTO (PCI) | | | | | | | | | | | | | | |
|---|---|---|---|---|---|---|---|--|--|---|---|---|---|---|
| <b>Zona:</b> | 53-56 | <b>Abscisa Inicial:</b> | 0+090 | <b>Área de muestreo (m²):</b> | 292,50 | <b>Autor:</b> | Joseph Fernando Mejía Banda | | | | | | | |

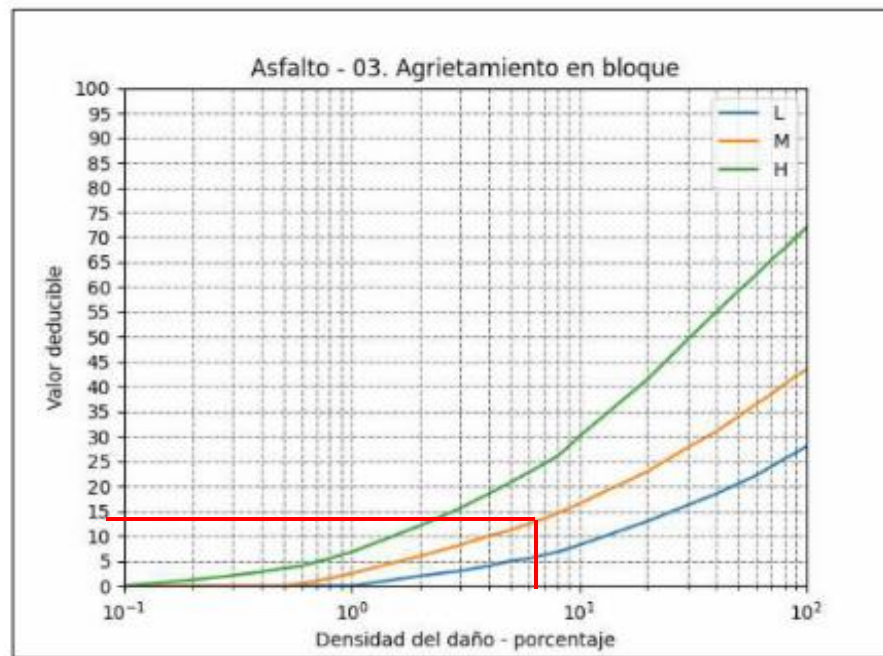
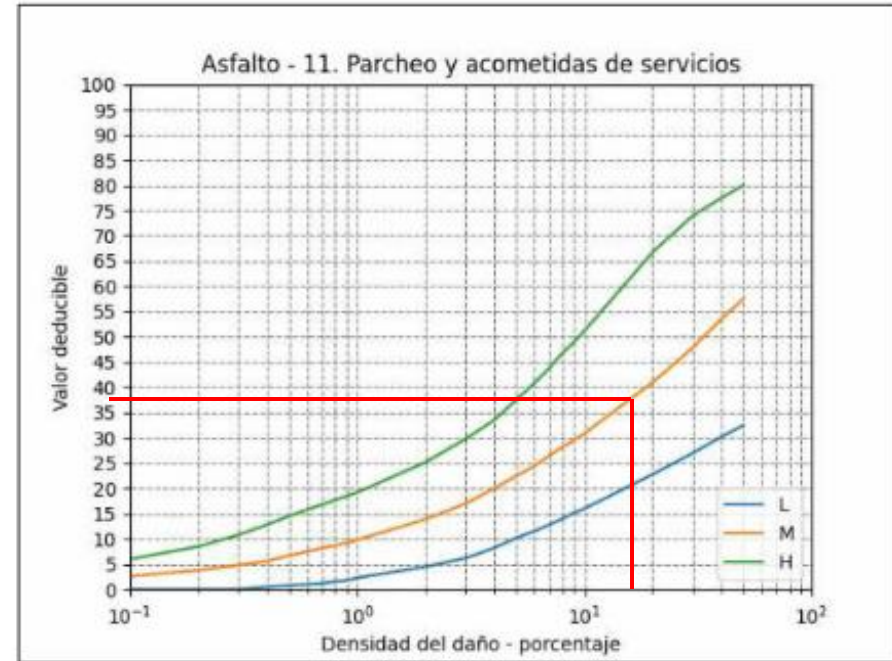
| ÍNDICE DE CONDICIÓN DEL PAVIMENTO (PCI) | | | | | | | | | | | | | |
|---|---|---|---|---|---|---|---|--|--|---|---|---|---|
| <b>Zona:</b> | 53-56 | <b>Abscisa Inicial:</b> | 0+180 | <b>Área de muestreo (m<sup>2</sup>):</b> | 292,50 | <b>Autor:</b> | Joseph Fernando Mejía Banda | | | | | | |

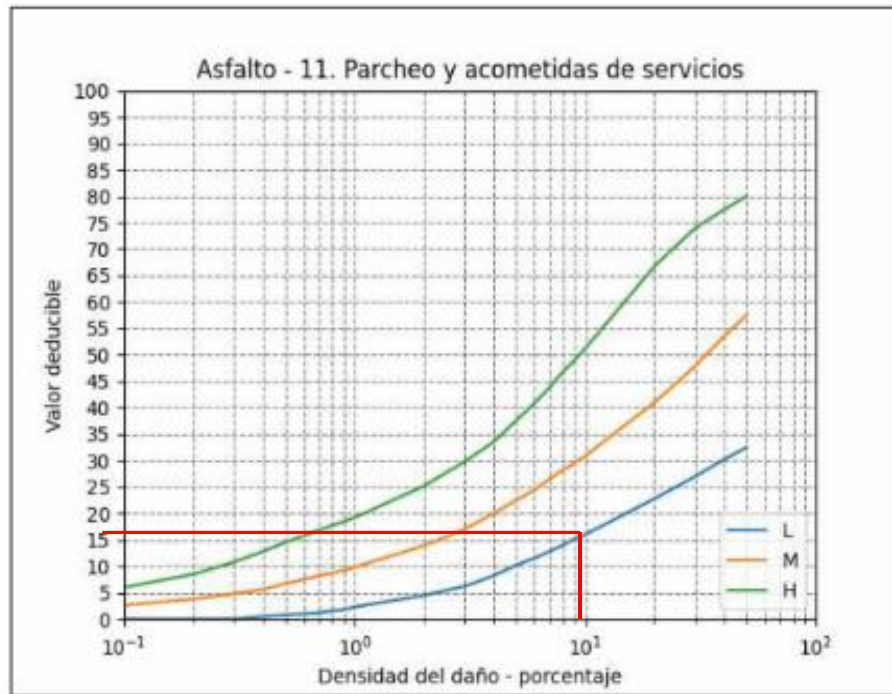
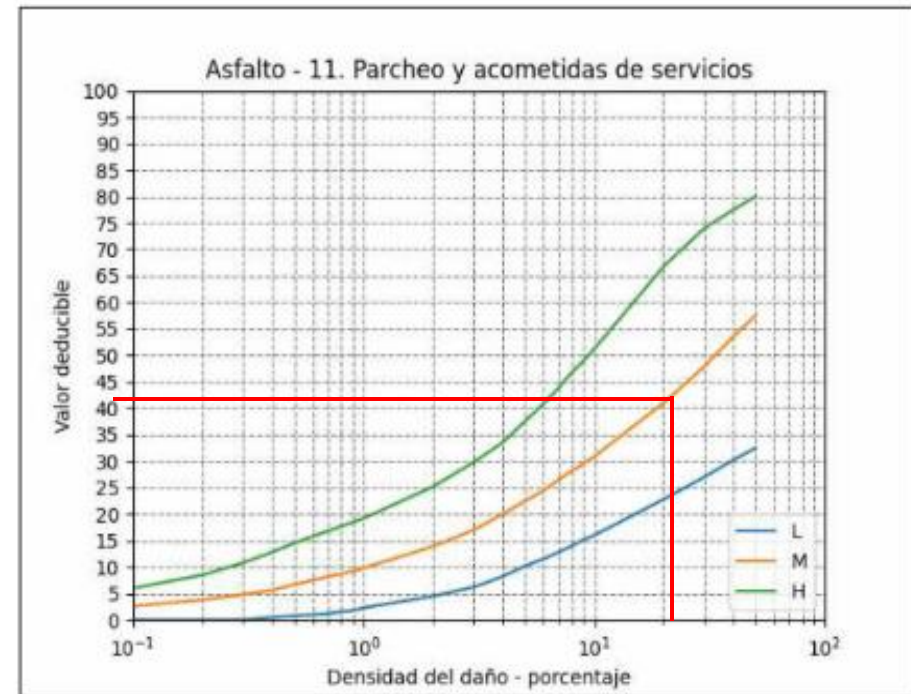
| ÍNDICE DE CONDICIÓN DEL PAVIMENTO (PCI) | | | | | | | | | | | | | |
|---|---|---|---|---|---|---|---|--|--|--|---|---|---|
| <b>Zona:</b> | 53-56 | <b>Abscisa Inicial:</b> | 0+270 | <b>Área de muestreo (m<sup>2</sup>):</b> | 292,50 | <b>Autor:</b> | Joseph Fernando Mejía Banda | | | | | | |
| <b>Nº Falla</b> | <b>Fallas</b> | | <b>Unidad</b> | | | | <p>ZONA 53 56 SANTA ROSA<br/>vie, sept 19, 2025 11:43a. m.<br/>17M 760118 9858664</p> | | | | | | |

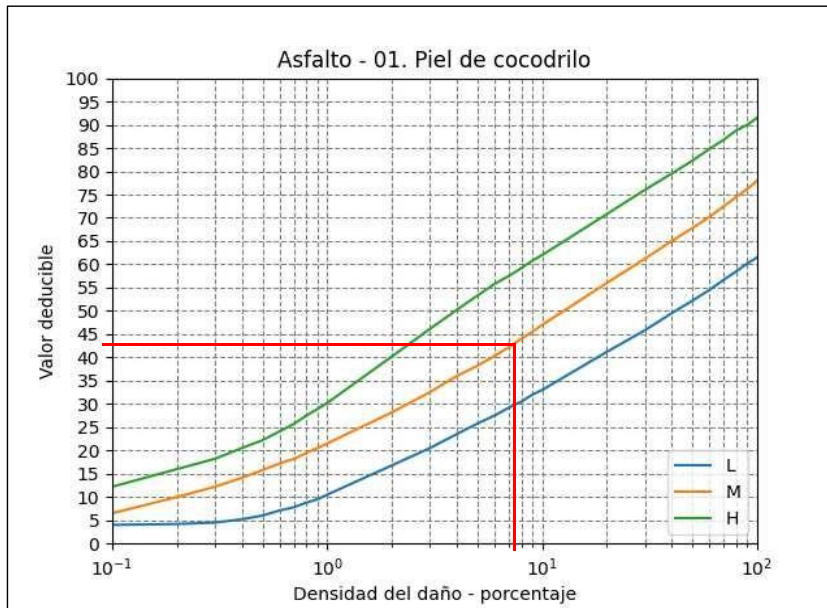
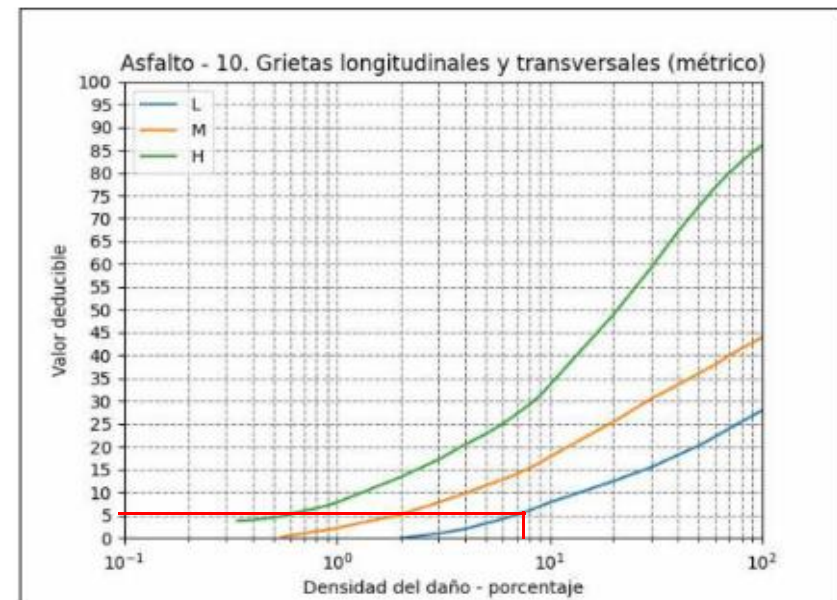
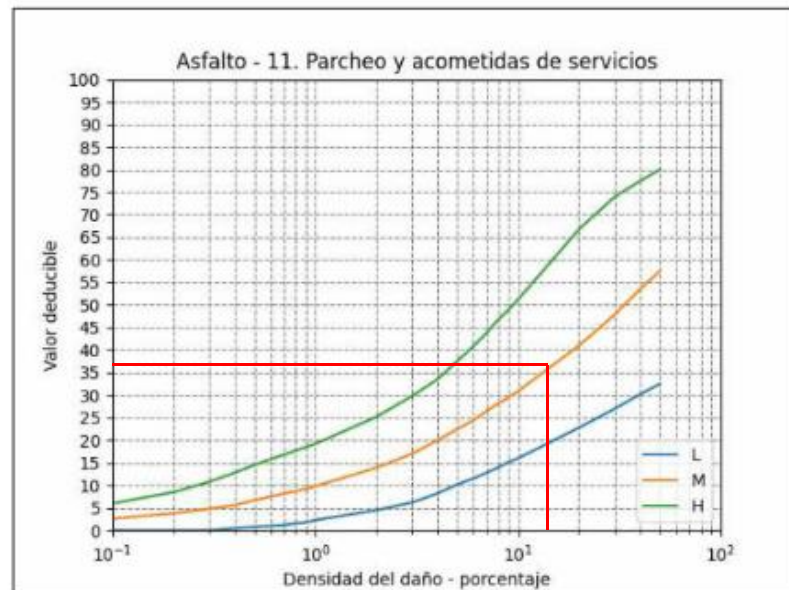
| ÍNDICE DE CONDICIÓN DEL PAVIMENTO (PCI) | | | | | | | | | | | | | | |
|---|---|---|---|---|---|---|---|---|--|---|---|---|---|---|
| <b>Zona:</b> | 53-56 | <b>Abscisa Inicial:</b> | 0+360 | <b>Área de muestreo (m²):</b> | 292,50 | <b>Autor:</b> | Joseph Fernando Mejía Banda | | | | | | | |

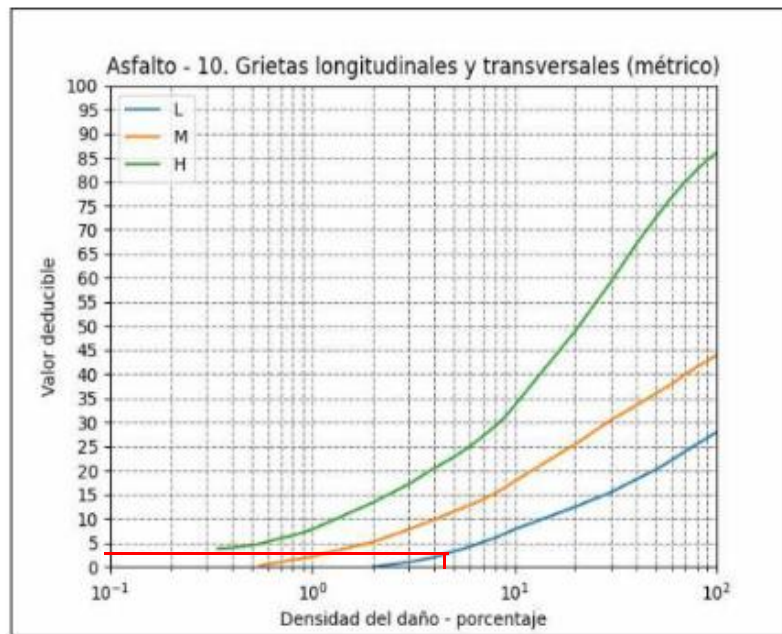
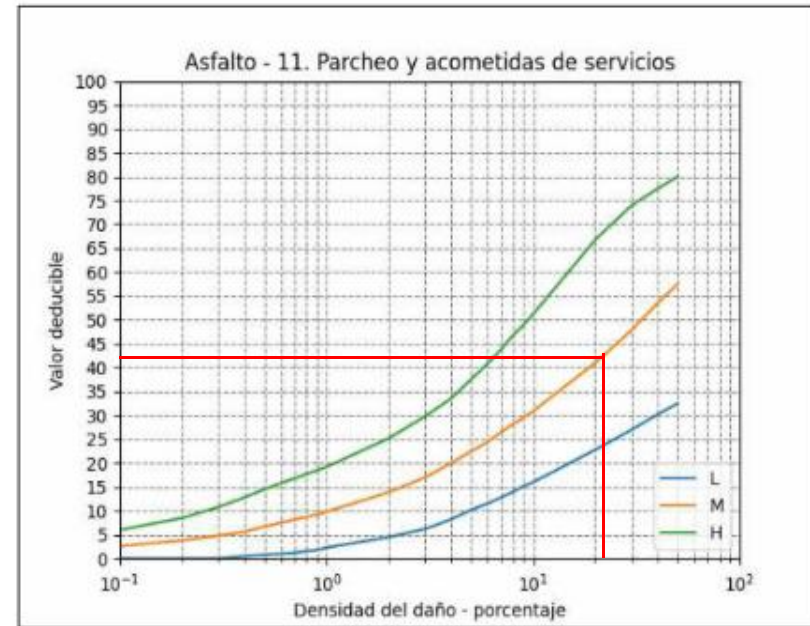
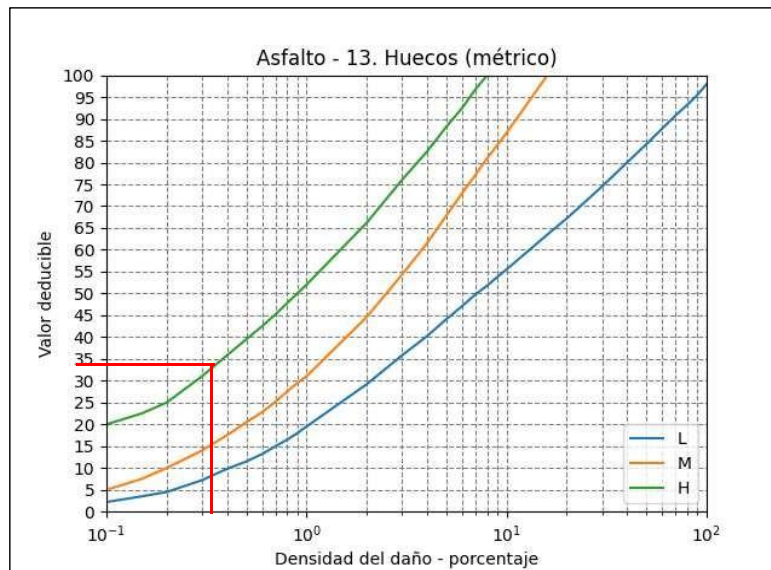
| ÍNDICE DE CONDICIÓN DEL PAVIMENTO (PCI) | | | | | | | | | | | | | |
|---|---|---|---|---|---|---|---|--|--|---|---|---|---|
| <b>Zona:</b> | 53-56 | <b>Abscisa Inicial:</b> | 0+450 | <b>Área de muestreo (m<sup>2</sup>):</b> | 292,50 | <b>Autor:</b> | Joseph Fernando Mejía Banda | | | | | | |

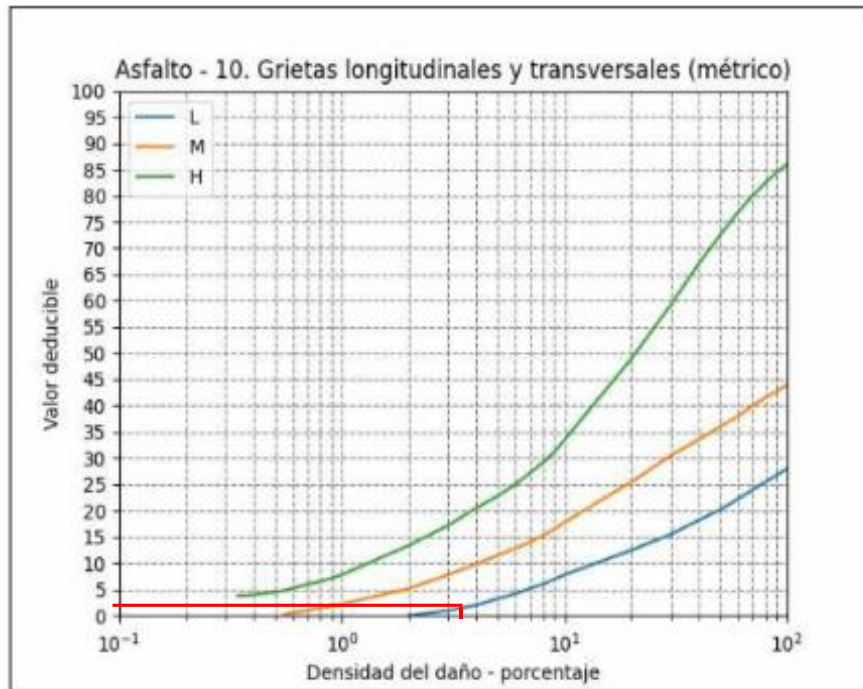
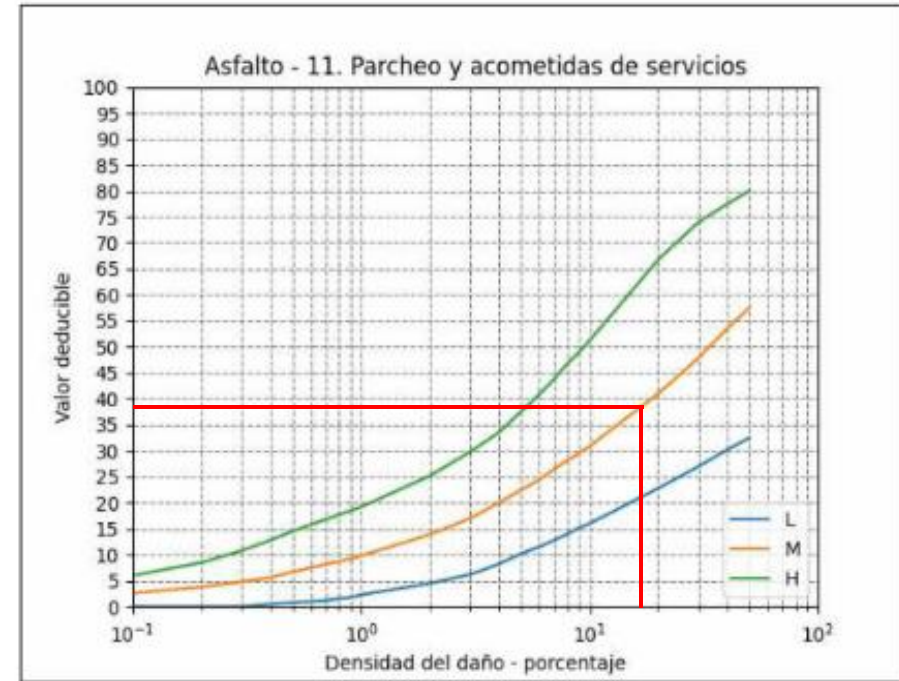
| ÍNDICE DE CONDICIÓN DEL PAVIMENTO (PCI) | | | | | | | | | | | | | |
|---|---|---|---|---|---|---|---|--|--|---|---|---|---|
| <b>Zona:</b> | 53-56 | <b>Abscisa Inicial:</b> | 0+540 | <b>Área de muestreo (m²):</b> | 292,50 | <b>Autor:</b> | Joseph Fernando Mejía Banda | | | | | | |

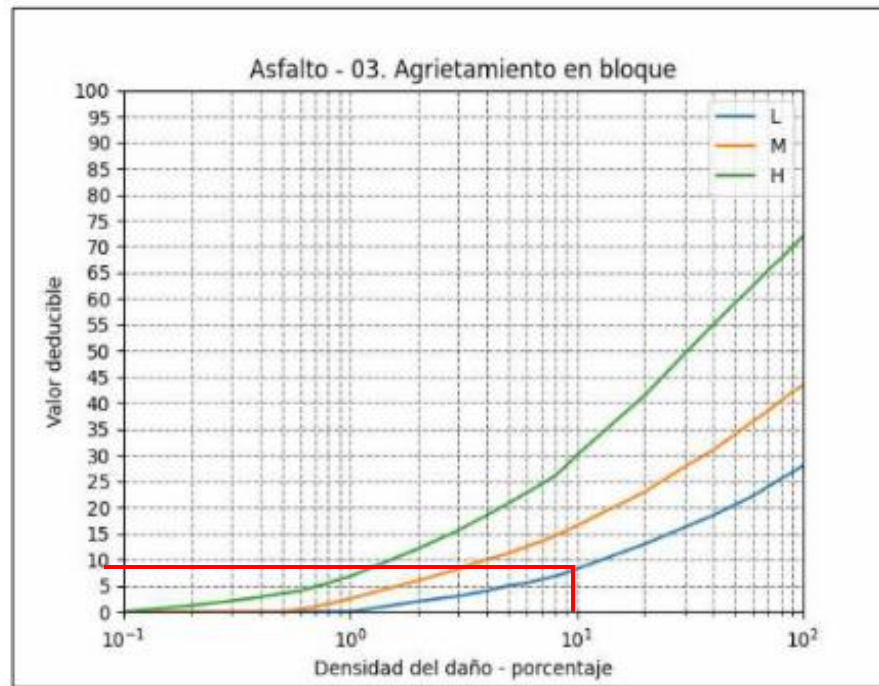
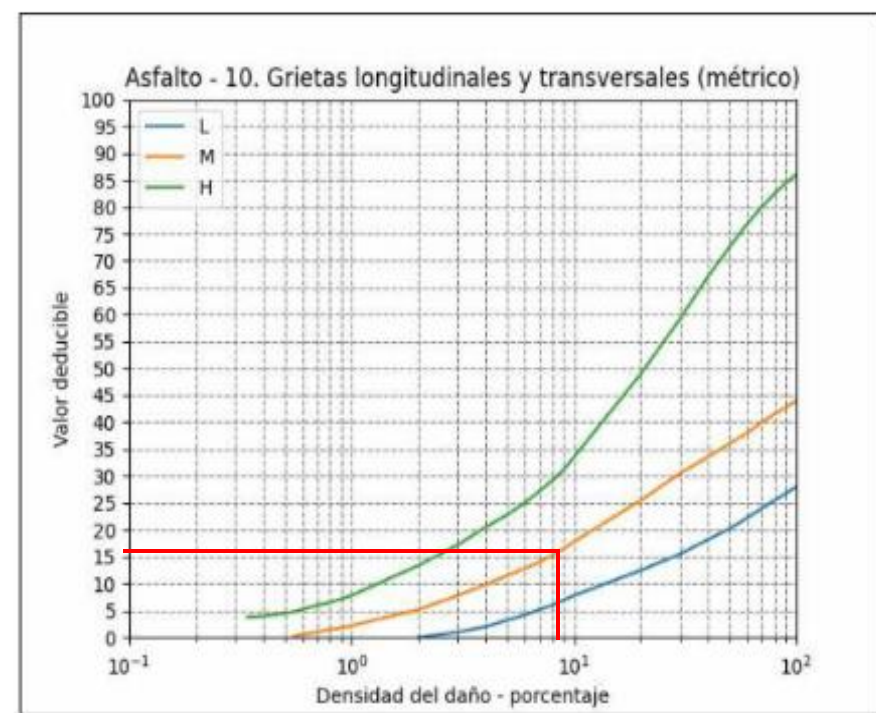
| ÍNDICE DE CONDICIÓN DEL PAVIMENTO (PCI) | | | | | | | | | | | | | | | | | | | | | | |
|---|---|---|---|---|---|---|---|--|--|---|---|---|---|--|--|--|--|--|--|--|---|---|
| <b>Zona:</b> | 53-56 | <b>Abscisa Inicial:</b> | 0+630 | <b>Área de muestreo (m<sup>2</sup>):</b> | 292,50 | <b>Autor:</b> | Joseph Fernando Mejía Banda | | | | | | | | | | | | | | | |

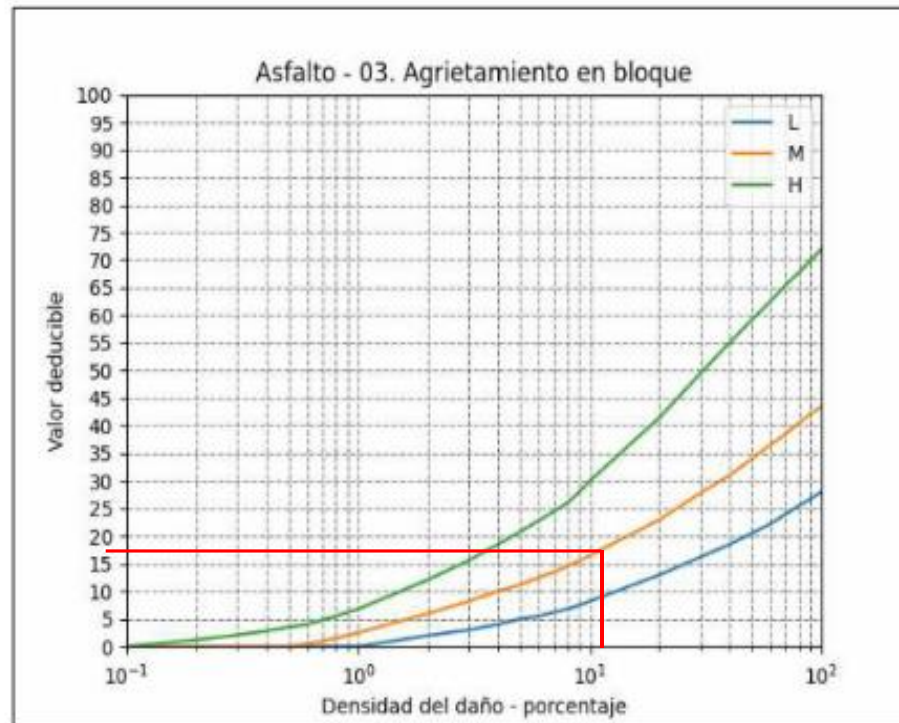
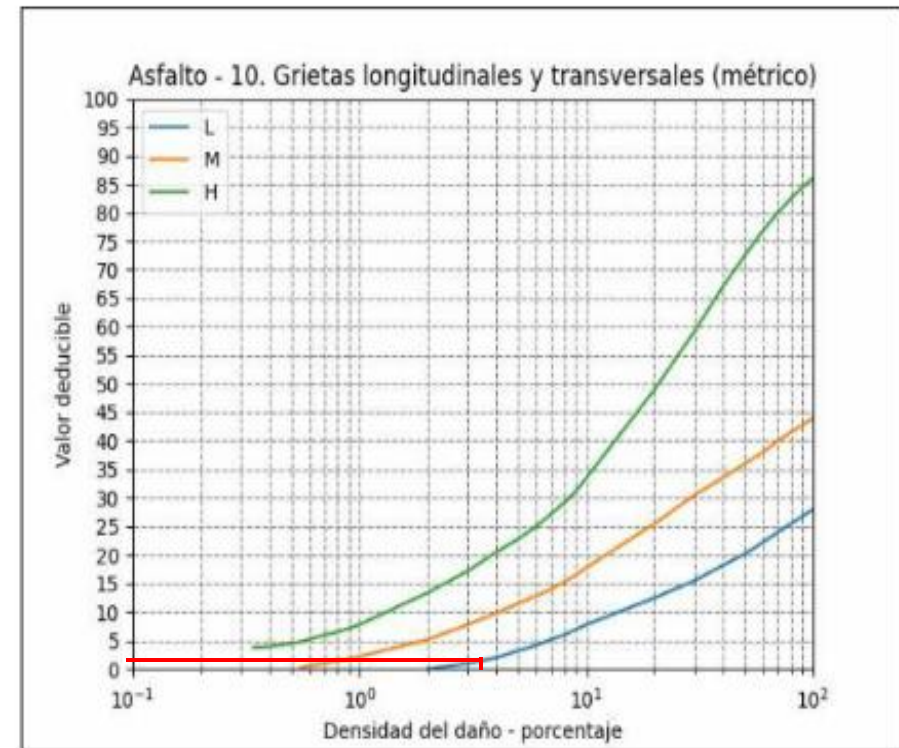
| ÍNDICE DE CONDICIÓN DEL PAVIMENTO (PCI) | | | | | | | | | | | | | | | | |
|---|---|---|---|---|---|---|---|---|---|--|--|---|---|---|---|---|
| <b>Zona:</b> | 53-56 | <b>Abscisa Inicial:</b> | 0+720 | <b>Área de muestreo (m²):</b> | 292,50 | <b>Autor:</b> | Joseph Fernando Mejía Banda | | | | | | | | | |

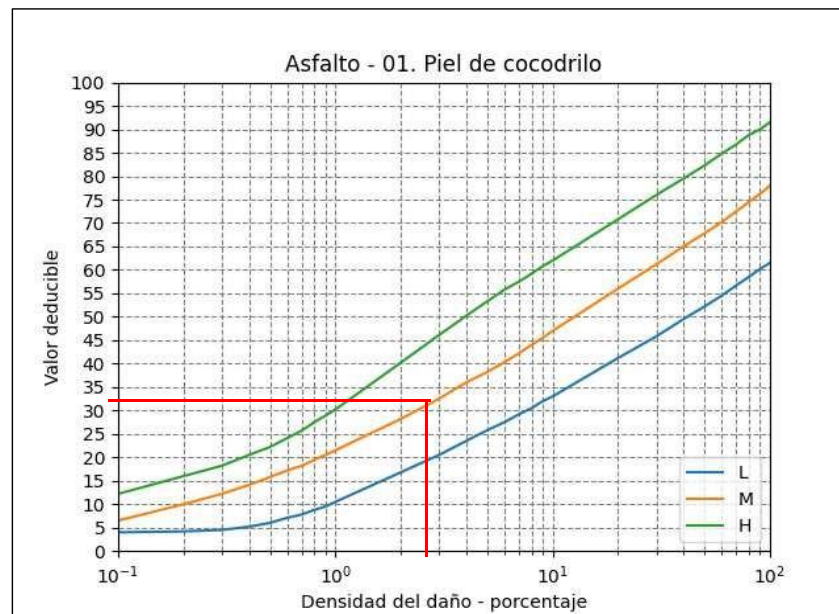
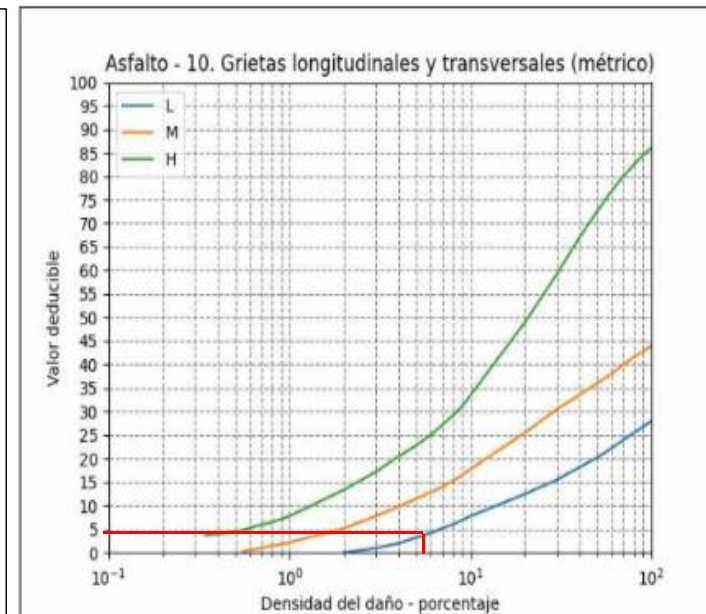
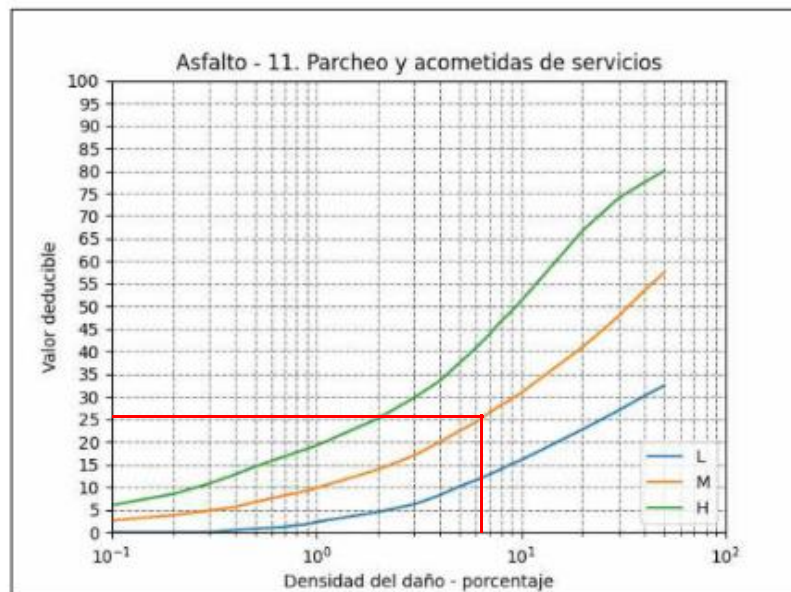
| ÍNDICE DE CONDICIÓN DEL PAVIMENTO (PCI) | | | | | | | | | | | | | |
|---|---|---|---|---|---|---|---|--|--|---|---|---|---|
| <b>Zona:</b> | 53-56 | <b>Abscisa Inicial:</b> | 0+810 | <b>Área de muestreo (m²):</b> | 292,50 | <b>Autor:</b> | Joseph Fernando Mejía Banda | | | | | | |
