**UNIVERSIDAD TÉCNICA DE AMBATO**  
**FACULTAD DE INGENIERÍA CIVIL Y MECÁNICA**  
**CARRERA DE INGENIERÍA CIVIL**

**"EVALUACIÓN DE LA RED VIAL EN EL ÁREA URBANA DE LA PARROQUIA  
SANTA ROSA DE LA NUEVA HISTORIA DE AMBATO, COMPRENDIDA EN LA  
ZONA 53-56"**

Trabajo de titulación modalidad proyecto técnico, presentado previo a la obtención del título de Ingeniero Civil, otorgado por la Universidad Técnica de Ambato.

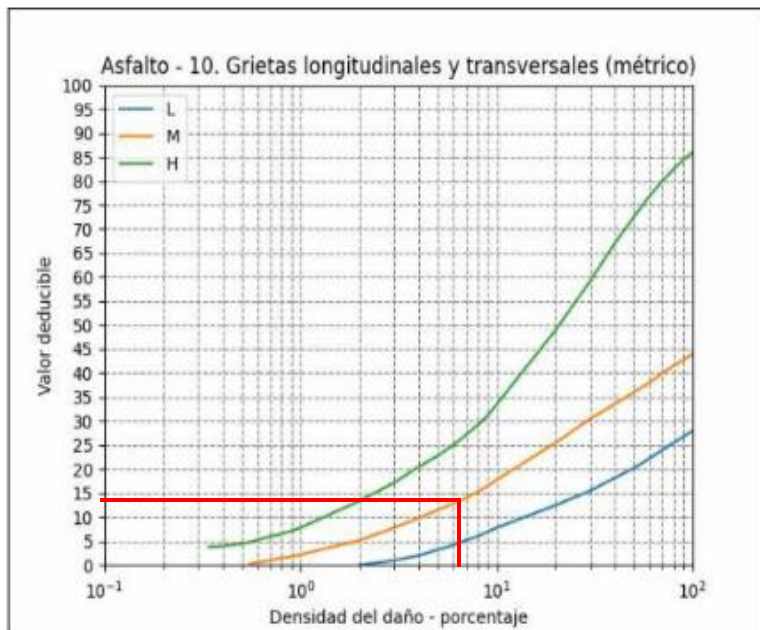
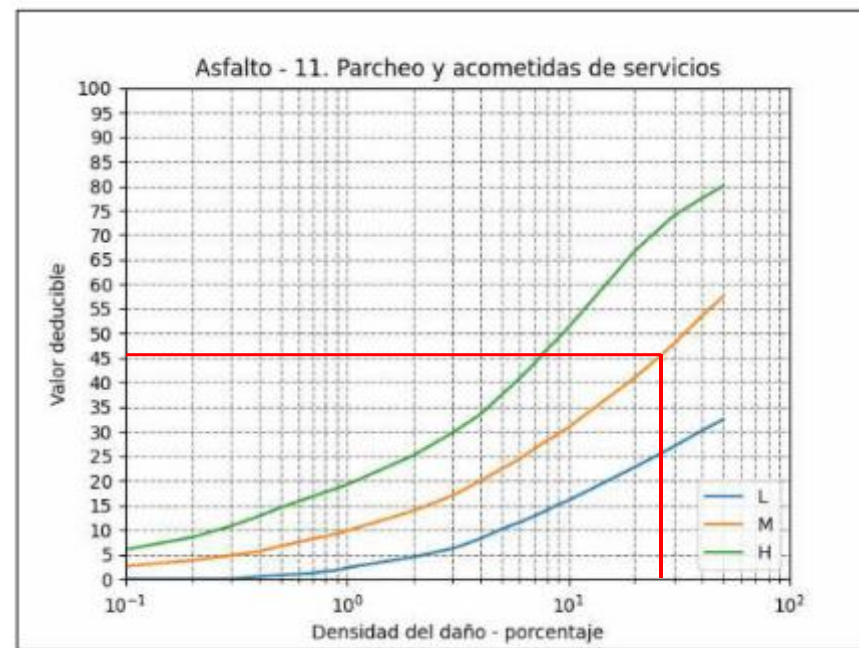
| ÍNDICE DE CONDICIÓN DEL PAVIMENTO (PCI) | | | | | | | | | | | | | |
|---|---|---|---|---|---|---|---|---|--|---|---|---|---|
| <b>Zona:</b> | 53-56 | <b>Abscisa Inicial:</b> | 0+045 | <b>Área de muestreo (m²):</b> | 315,00 | <b>Autor:</b> | Joseph Fernando Mejía Banda | | | | | | |

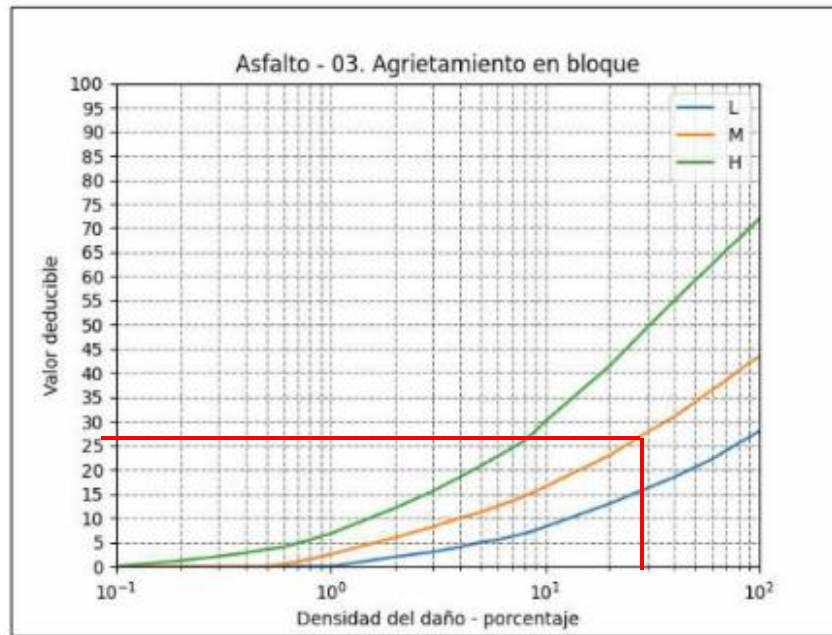
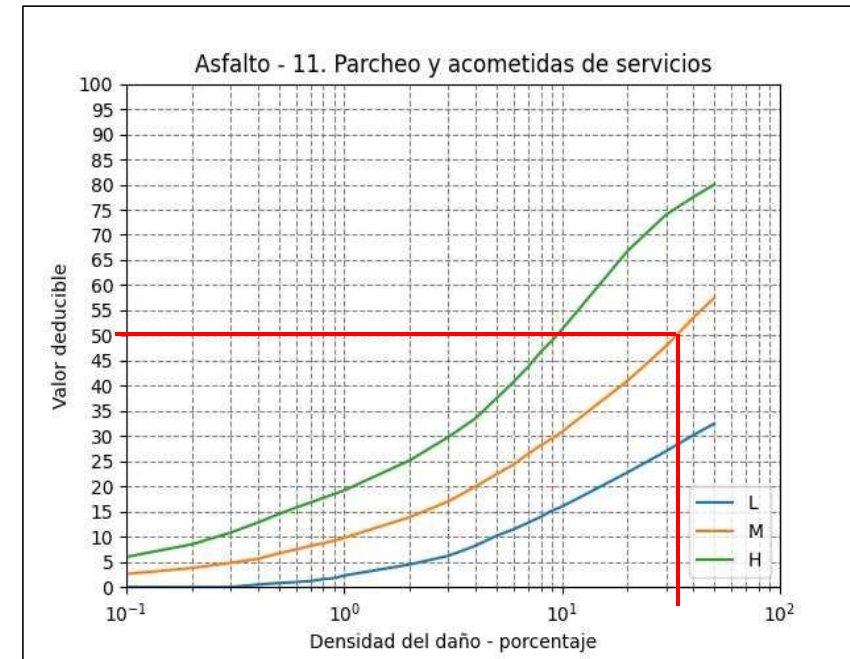
| ÍNDICE DE CONDICIÓN DEL PAVIMENTO (PCI) | | | | | | | | | | | | | | | | |
|---|---|---|---|---|---|---|---|--|--|---|---|---|---|--|---|---|
| <b>Zona:</b> | 53-56 | <b>Abscisa Inicial:</b> | 0+360 | <b>Área de muestreo (m²):</b> | 255,00 | <b>Autor:</b> | Joseph Fernando Mejía Banda | | | | | | | | | |
| <b>N° Falla</b> | <b>Fallas</b> | | <b>Unidad</b> | <p>Ancho de Vía (m): 8,5      0+360</p> <p>Longitud de la Muestra (m): 30,00</p> <p>0+390</p> | | | <p>ZONA 53 56 SANTA ROSA<br/>vie, sept 12, 2025 11:24a. m.<br/>17M 760011 9858029</p> | | | | | | | | | |

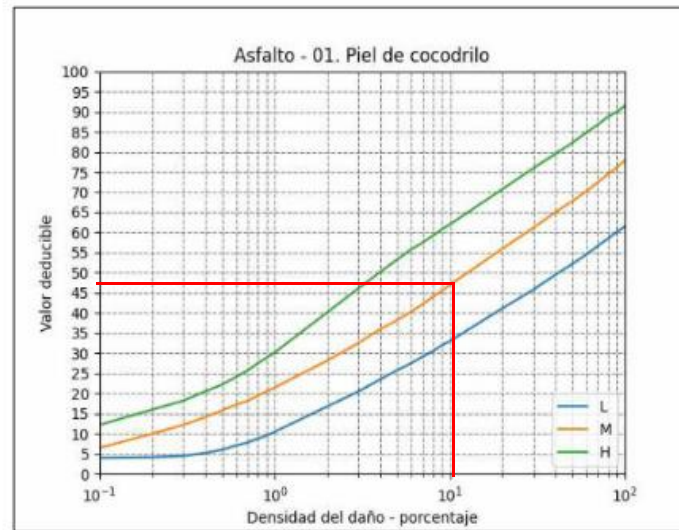
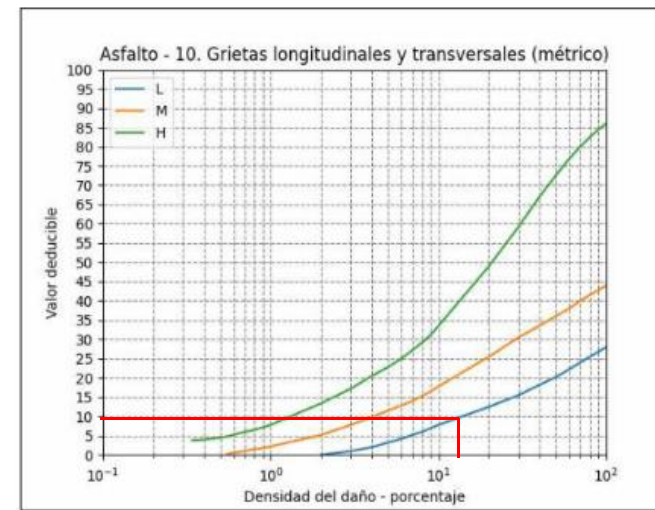
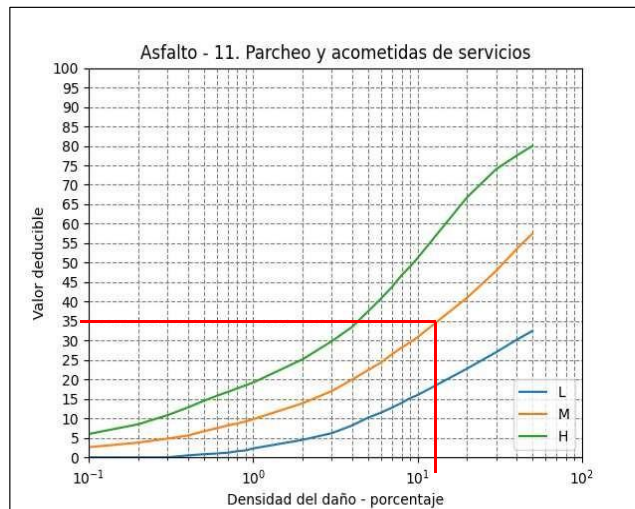
| ÍNDICE DE CONDICIÓN DEL PAVIMENTO (PCI) | | | | | | | | | | | | | | |
|---|---|---|---|---|---|---|---|--|--|---|---|---|---|---|
| <b>Zona:</b> | 53-56 | <b>Abscisa Inicial:</b> | 0+420 | <b>Área de muestreo (m<sup>2</sup>):</b> | 255,00 | <b>Autor:</b> | Joseph Fernando Mejía Banda | | | | | | | |

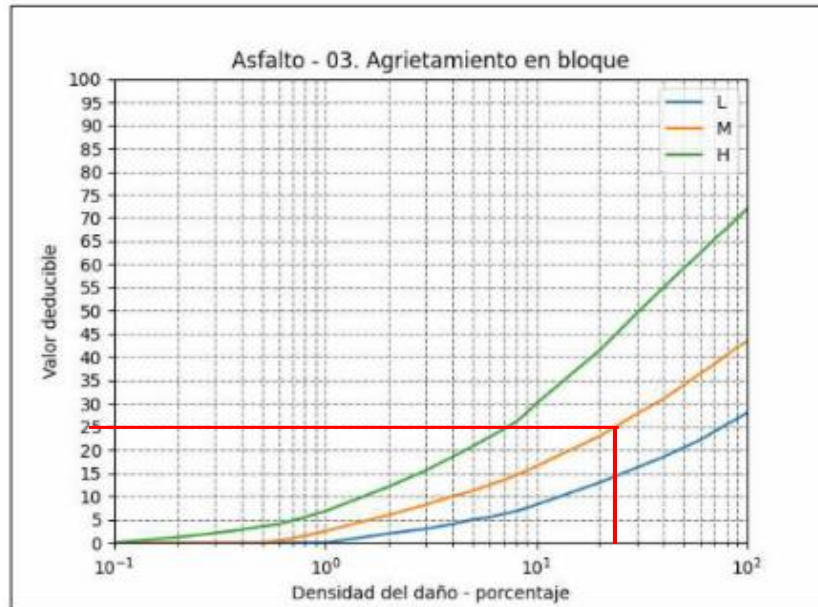
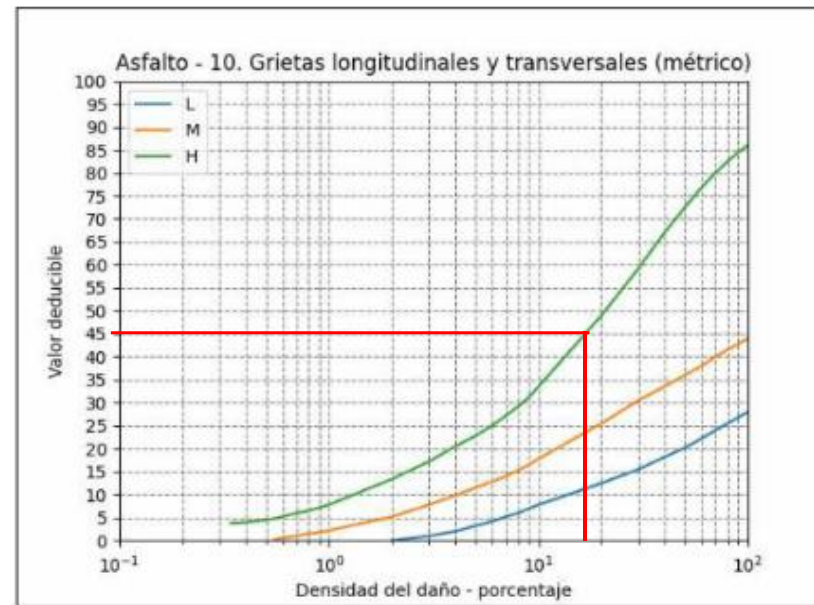
| ÍNDICE DE CONDICIÓN DEL PAVIMENTO (PCI) | | | | | | | | | | | | | |
|---|---|---|---|---|---|---|---|--|--|---|---|---|---|
| <b>Zona:</b> | 53-56 | <b>Abscisa Inicial:</b> | 0+080 | <b>Área de muestreo (m²):</b> | 308,00 | <b>Autor:</b> | Joseph Fernando Mejía Banda | | | | | | |

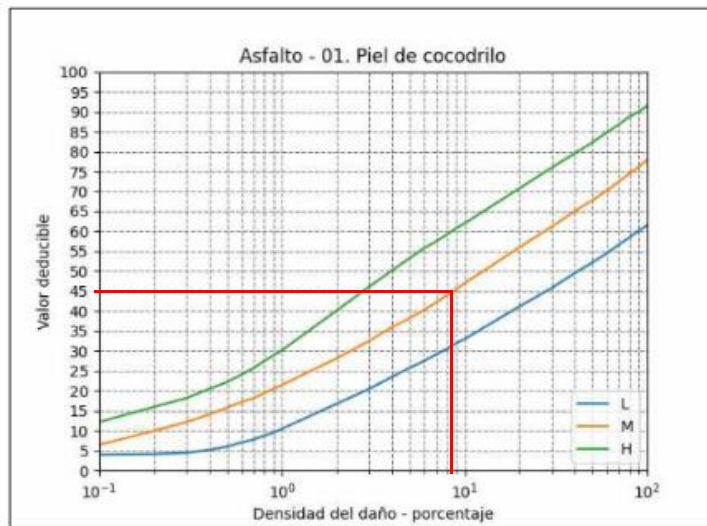
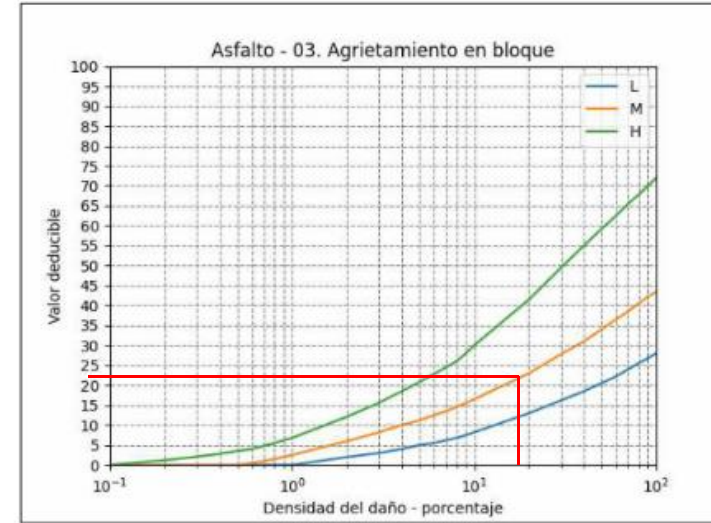
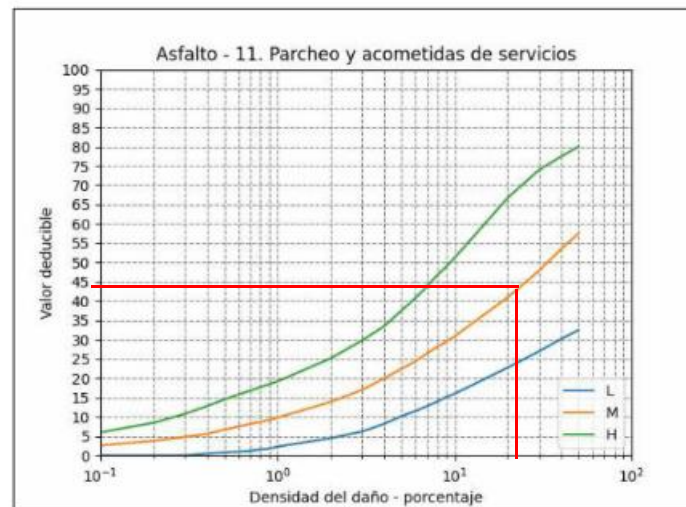
| ÍNDICE DE CONDICIÓN DEL PAVIMENTO (PCI) | | | | | | | | | | | | | | |
|---|---|---|---|---|---|---|---|---|--|--|---|---|---|---|
| <b>Zona:</b> | 53-56 | <b>Abscisa Inicial:</b> | 0+160 | <b>Área de muestreo (m²):</b> | 308,00 | <b>Autor:</b> | Joseph Fernando Mejía Banda | | | | | | | |

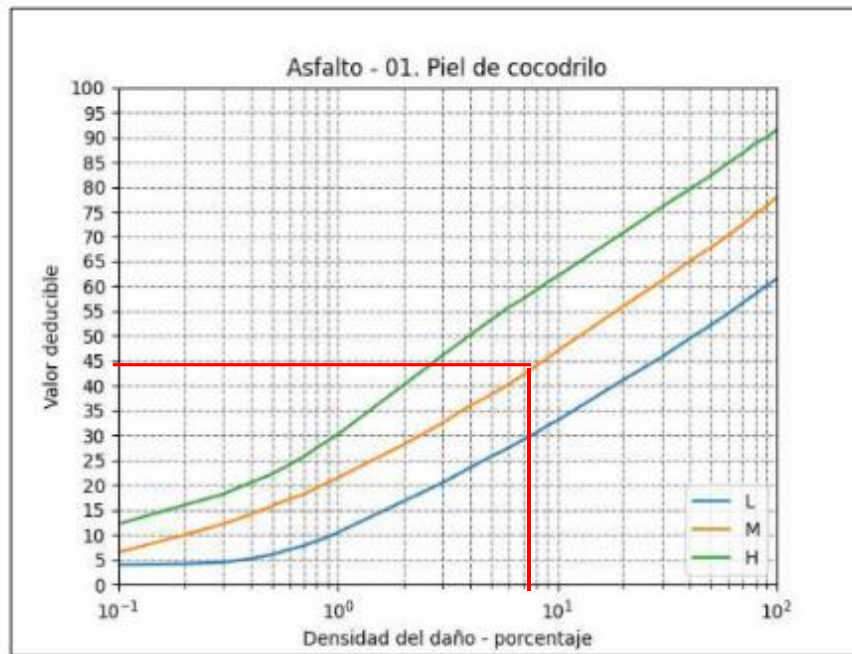
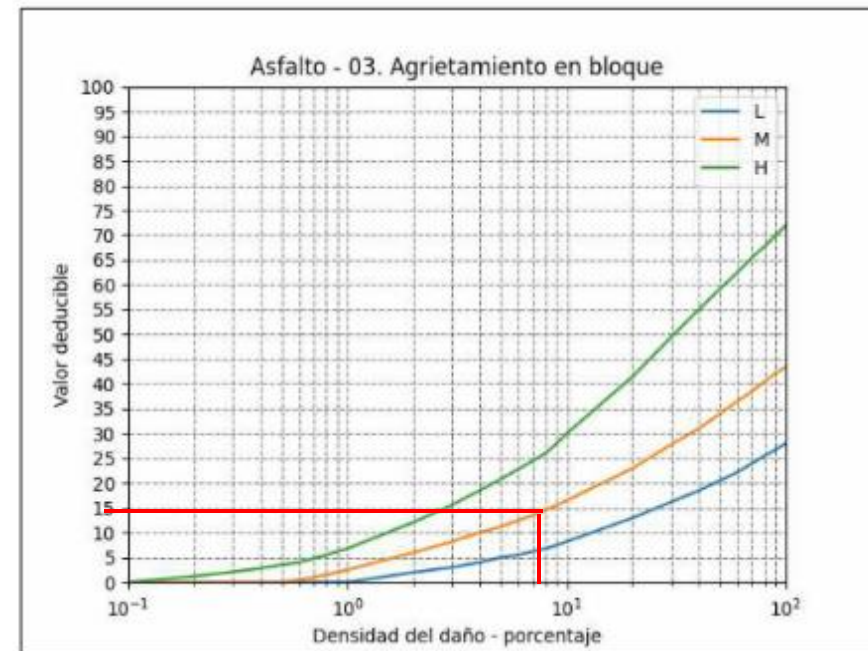
| ÍNDICE DE CONDICIÓN DEL PAVIMENTO (PCI) | | | | | | | | | | | | | |
|---|---|---|---|---|---|---|---|--|--|--|---|---|---|
| <b>Zona:</b> | 53-56 | <b>Abscisa Inicial:</b> | 0+240 | <b>Área de muestreo (m<sup>2</sup>):</b> | 308,00 | <b>Autor:</b> | Joseph Fernando Mejía Banda | | | | | | |
| <b>Nº Falla</b> | <b>Fallas</b> | | <b>Unidad</b> | <p>Ancho de Vía (m): 7,7      0+240</p> <p>Longitud de la Muestra (m): 40,00</p> <p>0+280</p> | | | <p>ZONA 53 56 SANTA ROSA<br/>vie, sept 19, 2025 11:05a. m.<br/>17M 759882 9838467</p> | | | | | | |

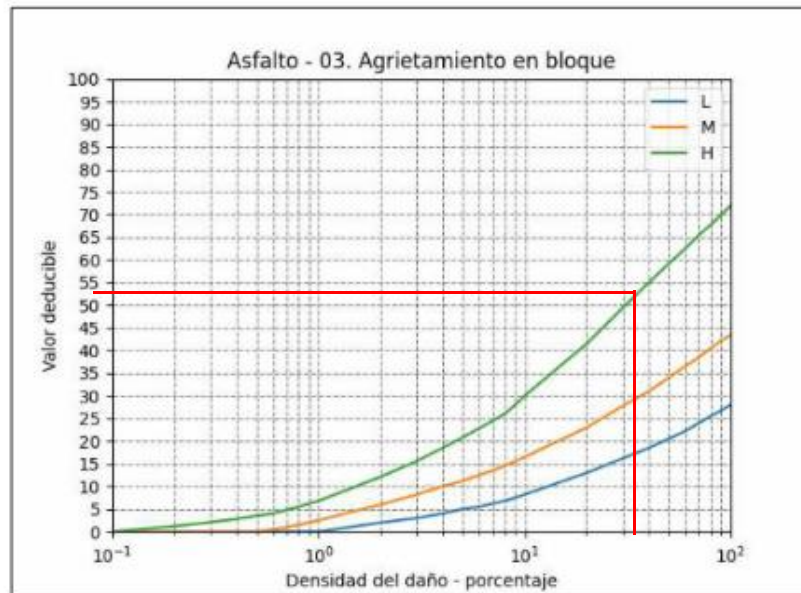
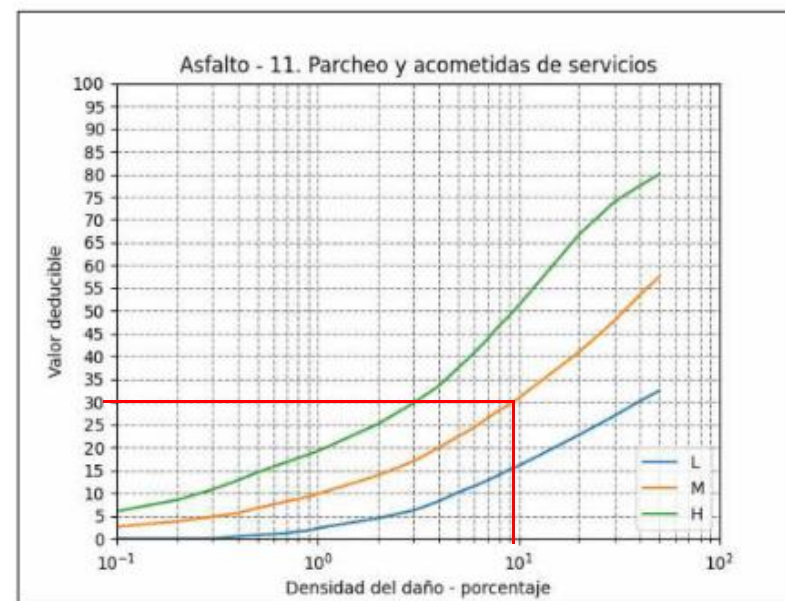
| ÍNDICE DE CONDICIÓN DEL PAVIMENTO (PCI) | | | | | | | | | | | | | |
|---|---|---|---|---|---|---|---|---|--|---|---|---|---|
| <b>Zona:</b> | 53-56 | <b>Abscisa Inicial:</b> | 0+320 | <b>Área de muestreo (m<sup>2</sup>):</b> | 308,00 | <b>Autor:</b> | Joseph Fernando Mejía Banda | | | | | | |

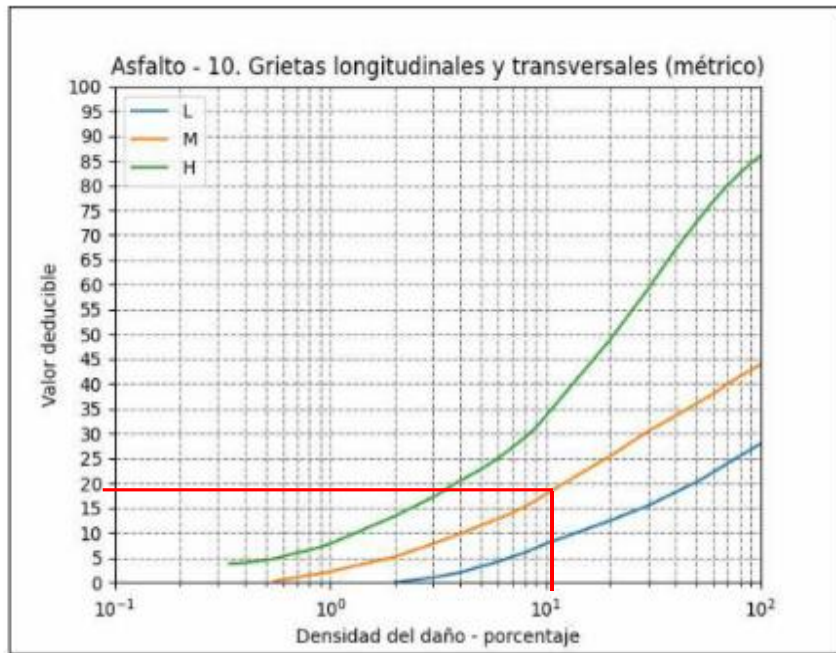
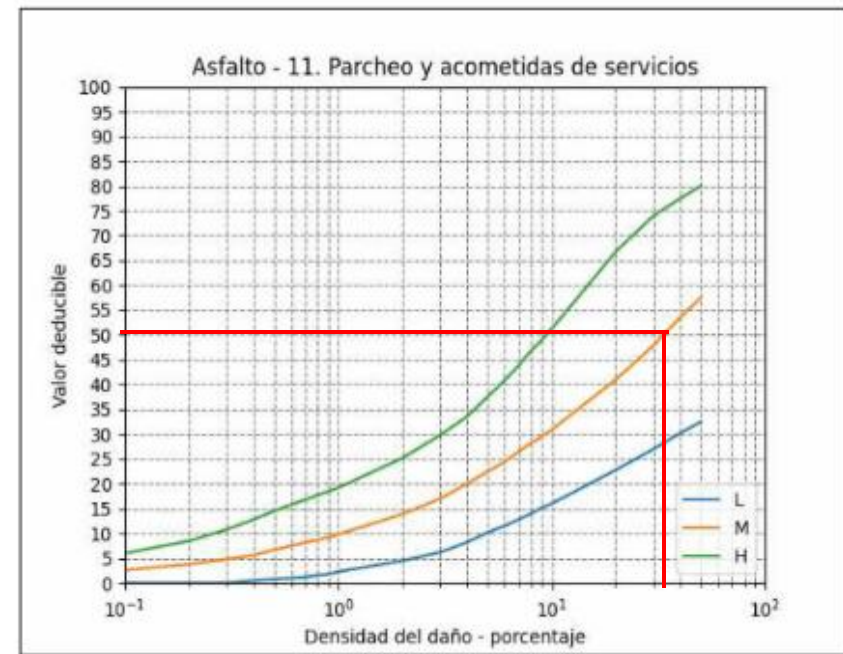
| ÍNDICE DE CONDICIÓN DEL PAVIMENTO (PCI) | | | | | | | | | | | | | |
|---|---|---|---|---|---|---|---|---|--|---|---|---|---|
| <b>Zona:</b> | 53-56 | <b>Abscisa Inicial:</b> | 0+400 | <b>Área de muestreo (m²):</b> | 308,00 | <b>Autor:</b> | Joseph Fernando Mejía Banda | | | | | | |

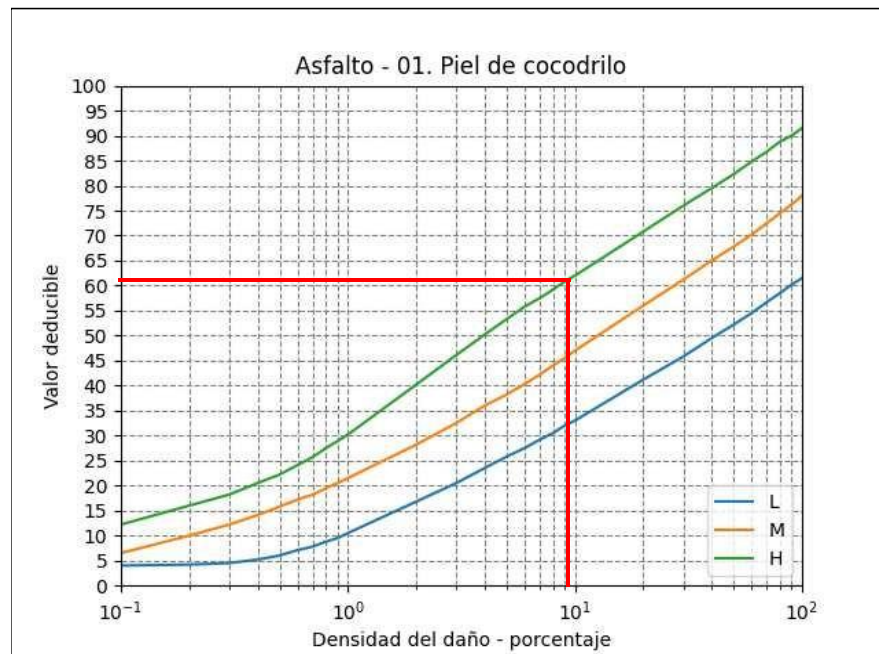
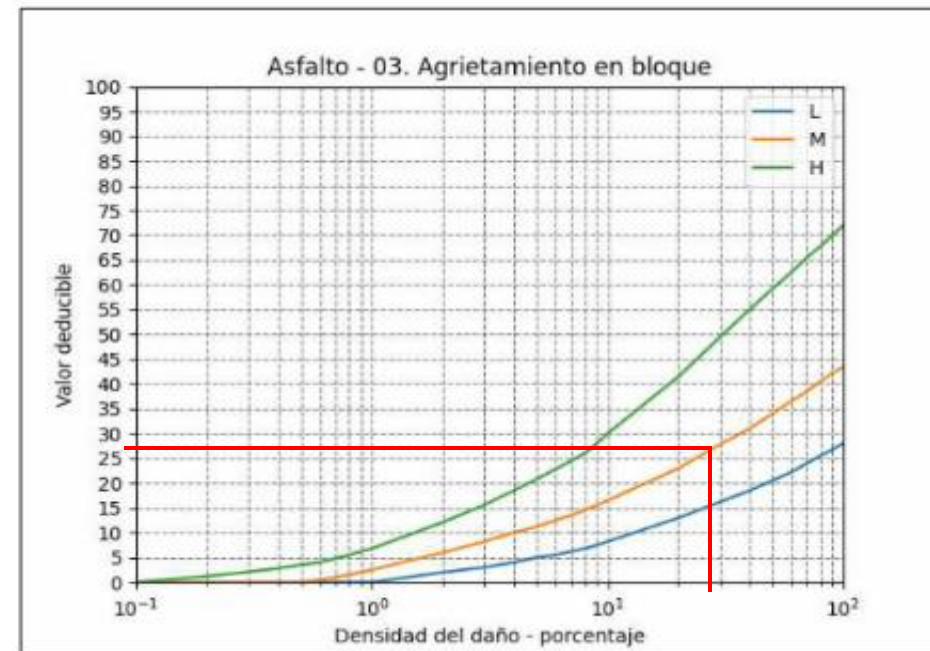
| ÍNDICE DE CONDICIÓN DEL PAVIMENTO (PCI) | | | | | | | | | | | | | | | | |
|---|---|---|---|---|---|---|---|--|--|--|---|---|---|--|---|---|
| <b>Zona:</b> | 53-56 | <b>Abscisa Inicial:</b> | 0+480 | <b>Área de muestreo (m²):</b> | 308,00 | <b>Autor:</b> | Joseph Fernando Mejía Banda | | | | | | | | | |

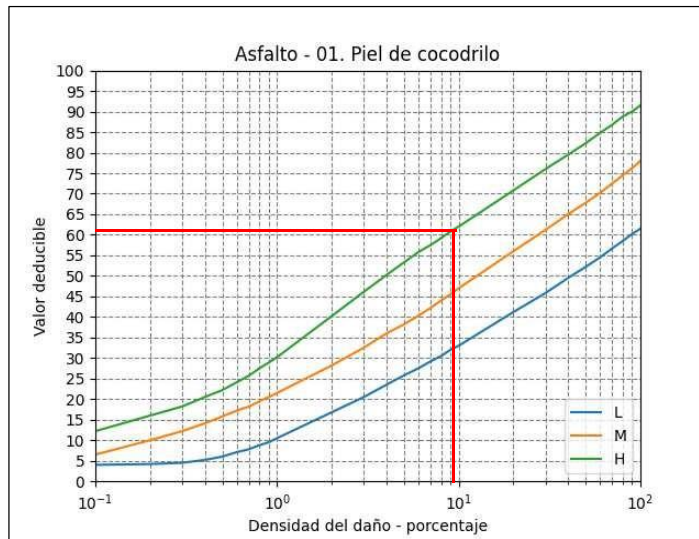
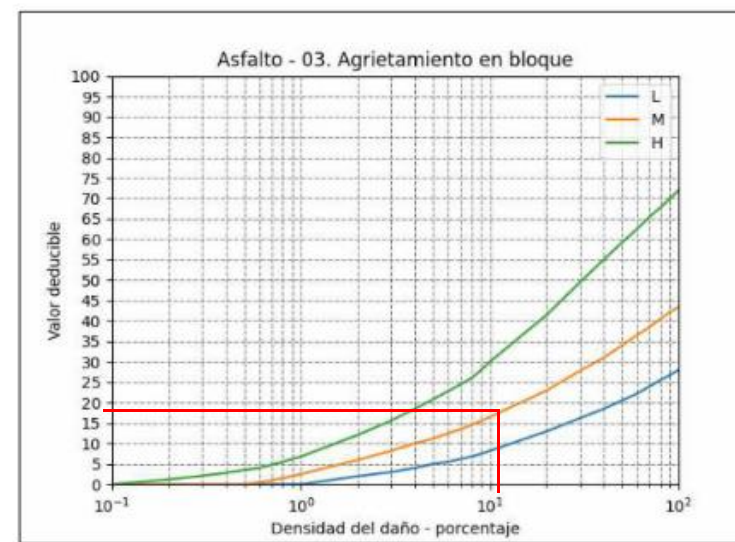
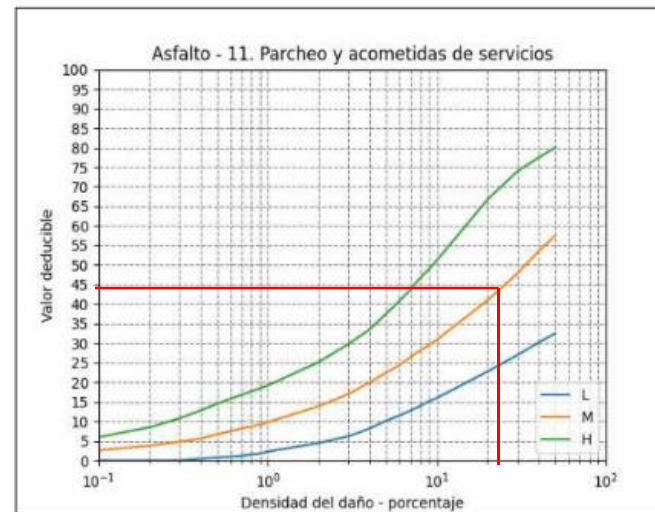
| ÍNDICE DE CONDICIÓN DEL PAVIMENTO (PCI) | | | | | | | | | | | | | |
|---|---|---|---|---|---|---|---|---|--|---|---|---|---|
| <b>Zona:</b> | 53-56 | <b>Abscisa Inicial:</b> | 0+560 | <b>Área de muestreo (m²):</b> | 308,00 | <b>Autor:</b> | Joseph Fernando Mejía Banda | | | | | | |

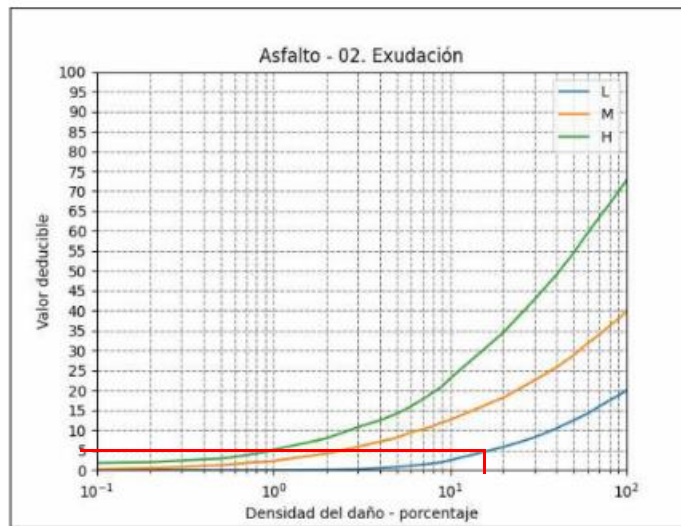
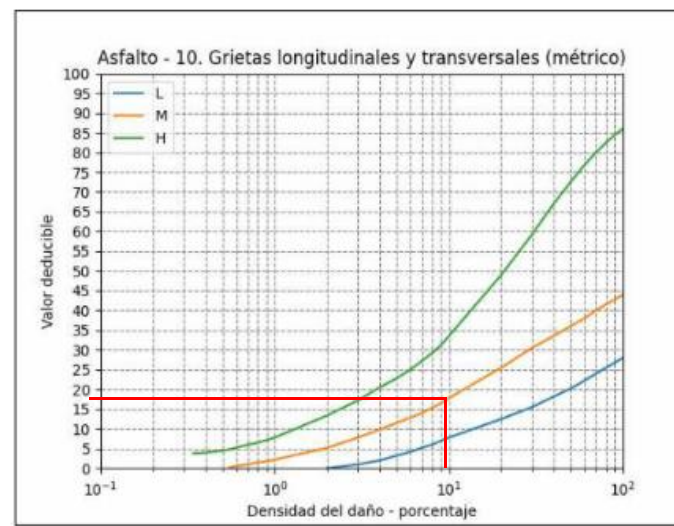
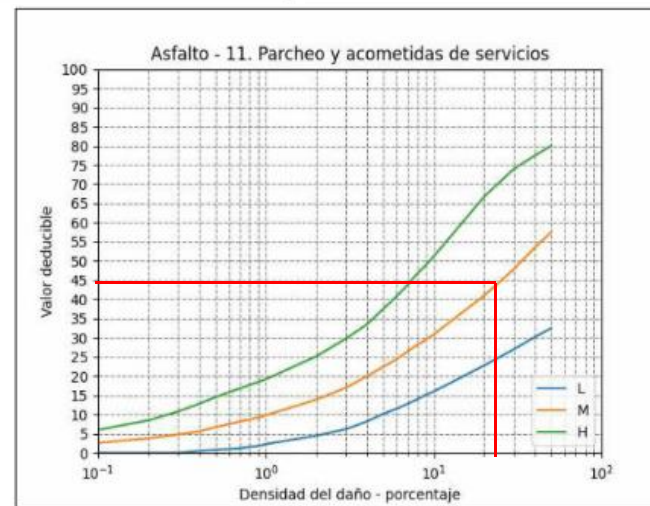
| ÍNDICE DE CONDICIÓN DEL PAVIMENTO (PCI) | | | | | | | | | | | | | |
|---|---|---|---|---|---|---|---|--|--|---|---|---|---|
| <b>Zona:</b> | 53-56 | <b>Abscisa Inicial:</b> | 0+640 | <b>Área de muestreo (m²):</b> | 308,00 | <b>Autor:</b> | Joseph Fernando Mejía Banda | | | | | | |

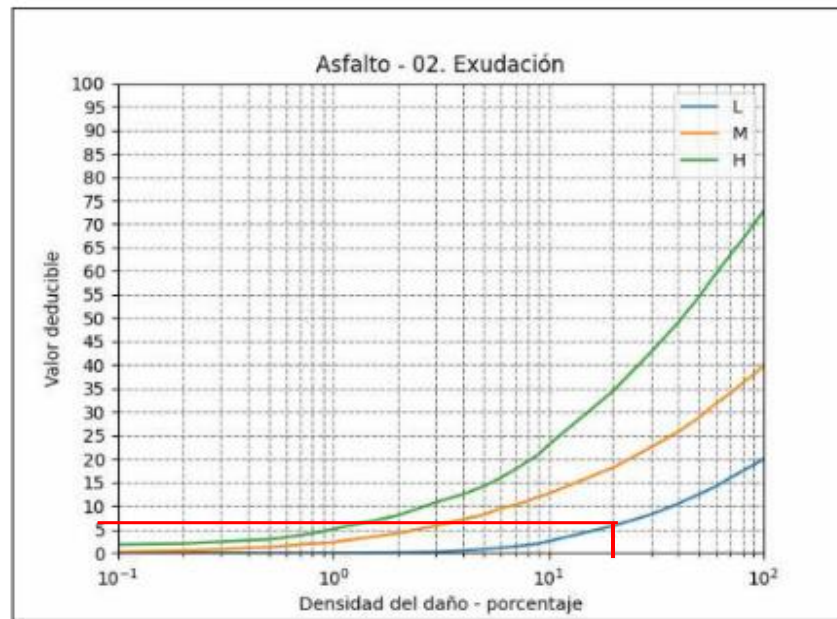
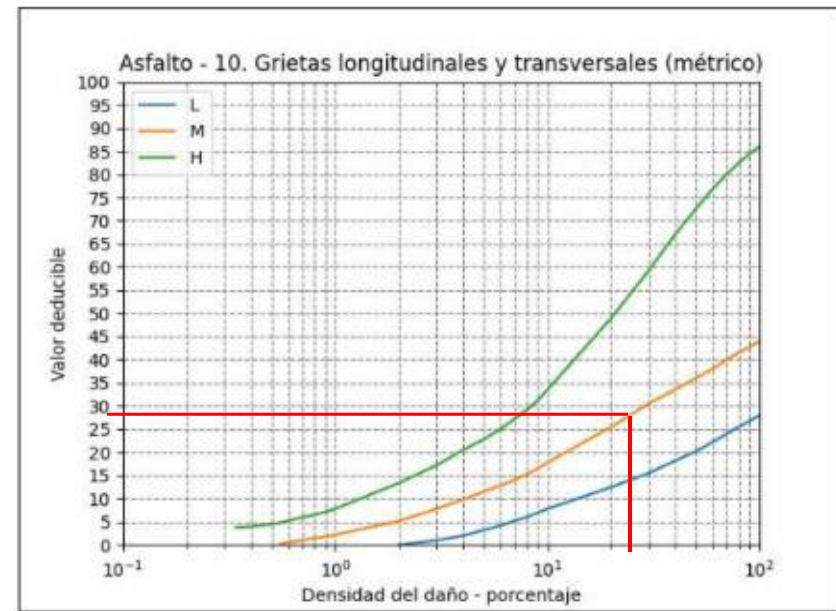
| ÍNDICE DE CONDICIÓN DEL PAVIMENTO (PCI) | | | | | | | | | | | | | | |
|---|---|---|---|---|---|---|---|---|--|---|---|---|---|---|
| <b>Zona:</b> | 53-56 | <b>Abscisa Inicial:</b> | 0+080 | <b>Área de muestreo (m²):</b> | 280,00 | <b>Autor:</b> | Joseph Fernando Mejía Banda | | | | | | | |

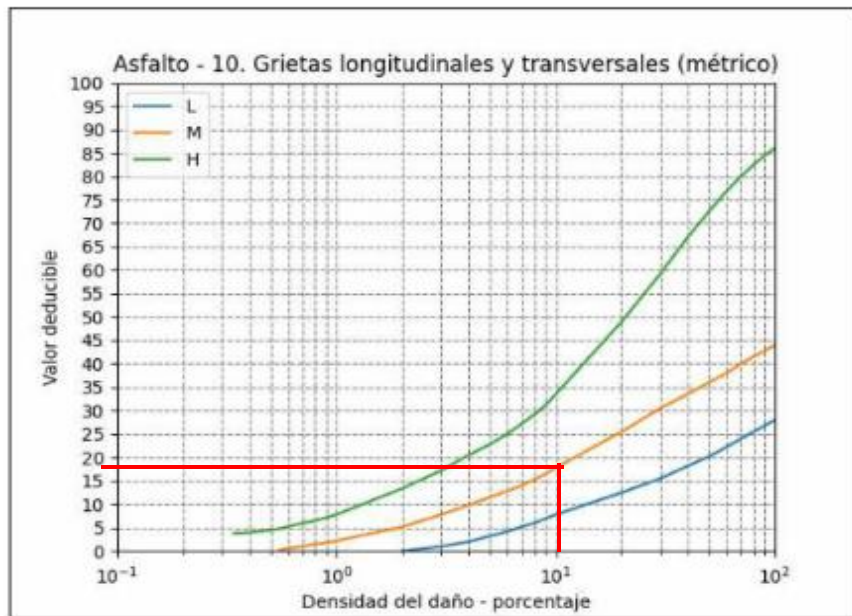
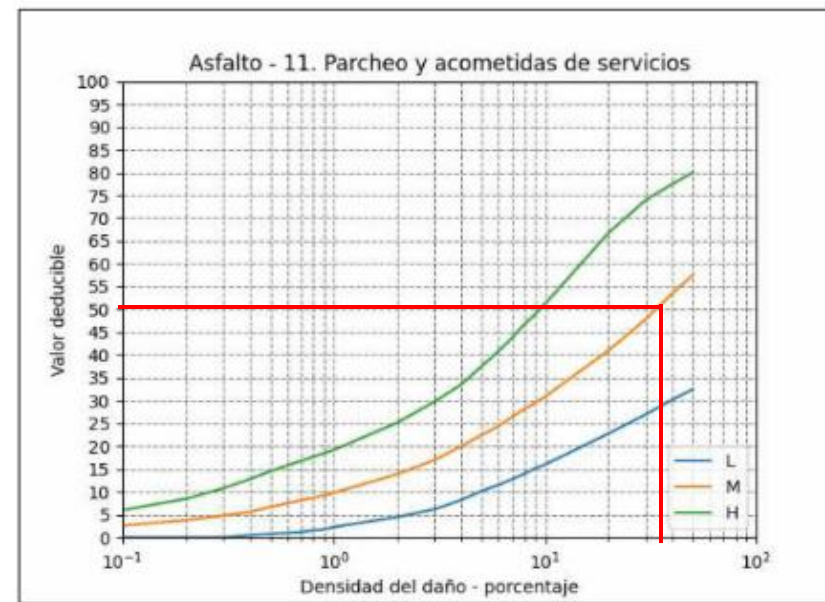
| ÍNDICE DE CONDICIÓN DEL PAVIMENTO (PCI) | | | | | | | | | | | | | | |
|---|---|---|---|---|---|---|---|---|--|---|---|---|---|---|
| <b>Zona:</b> | 53-56 | <b>Abscisa Inicial:</b> | 0+160 | <b>Área de muestreo (m²):</b> | 280,00 | <b>Autor:</b> | Joseph Fernando Mejía Banda | | | | | | | |

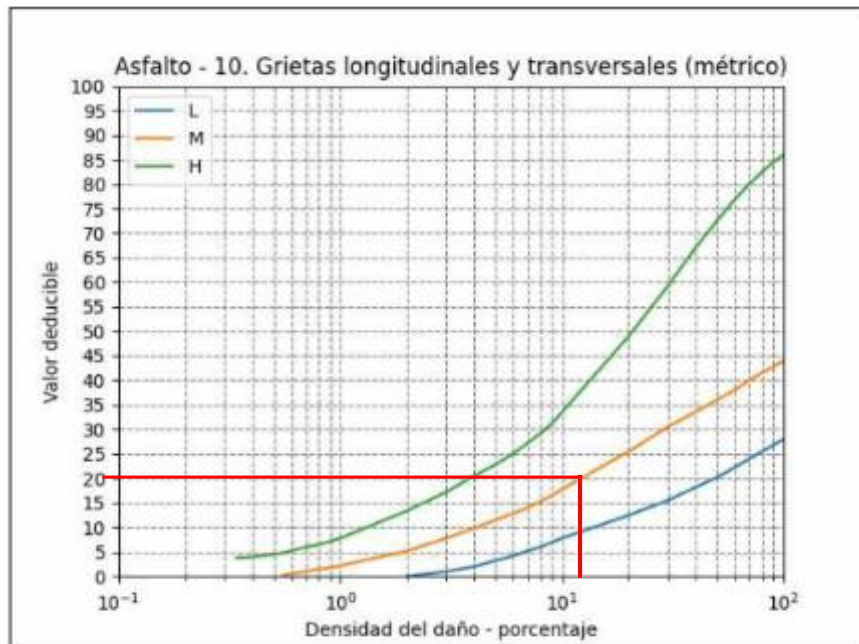
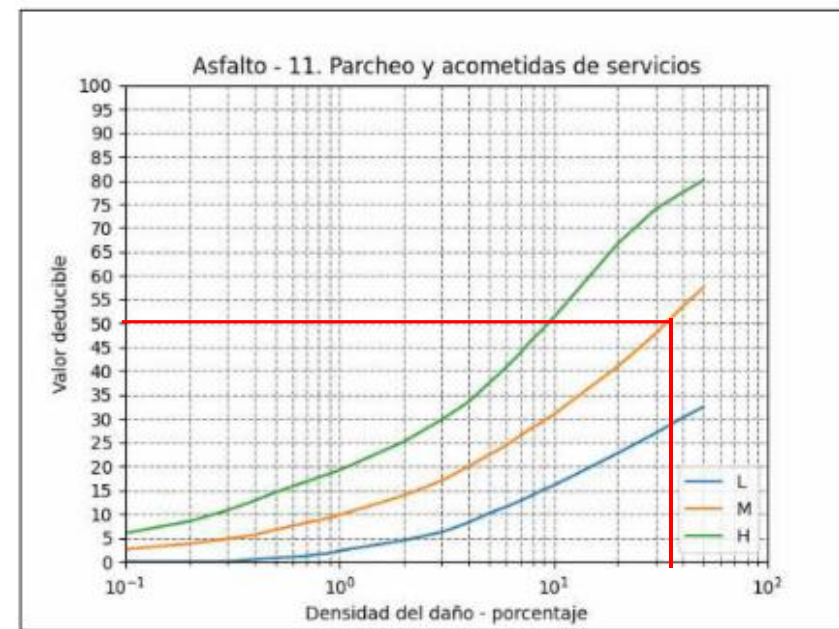
| ÍNDICE DE CONDICIÓN DEL PAVIMENTO (PCI) | | | | | | | | | | | | | |
|---|---|---|---|---|---|---|---|--|--|--|---|---|---|
| <b>Zona:</b> | 53-56 | <b>Abscisa Inicial:</b> | 0+240 | <b>Área de muestreo (m<sup>2</sup>):</b> | 280,00 | <b>Autor:</b> | Joseph Fernando Mejía Banda | | | | | | |

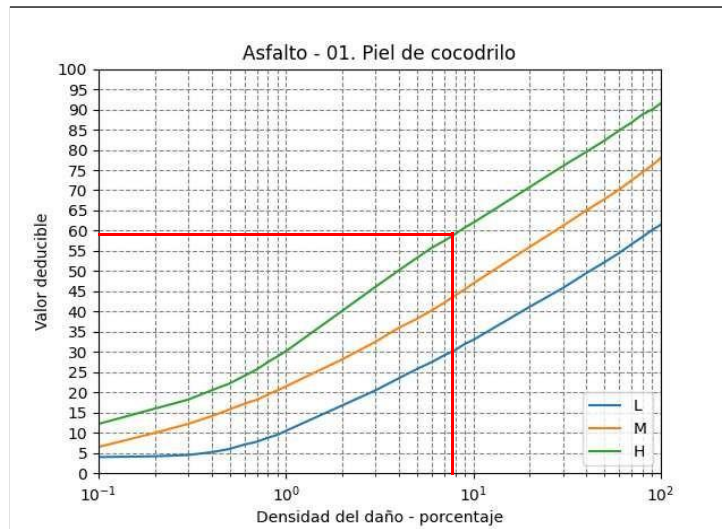
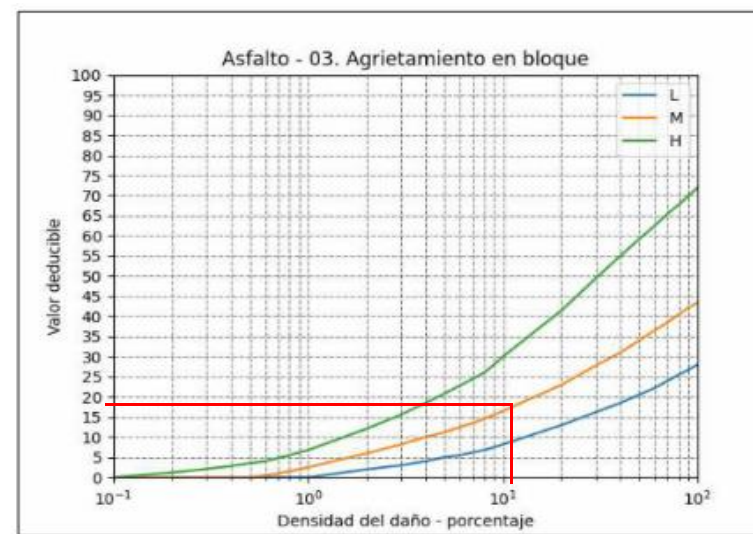
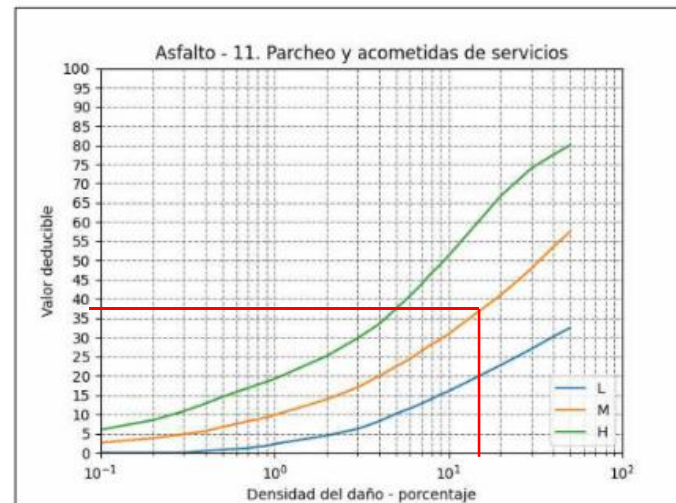
| ÍNDICE DE CONDICIÓN DEL PAVIMENTO (PCI) | | | | | | | | | | | | | |
|---|---|---|---|---|---|---|---|---|--|---|---|---|---|
| <b>Zona:</b> | 53-56 | <b>Abscisa Inicial:</b> | 0+320 | <b>Área de muestreo (m<sup>2</sup>):</b> | 280,00 | <b>Autor:</b> | Joseph Fernando Mejía Banda | | | | | | |

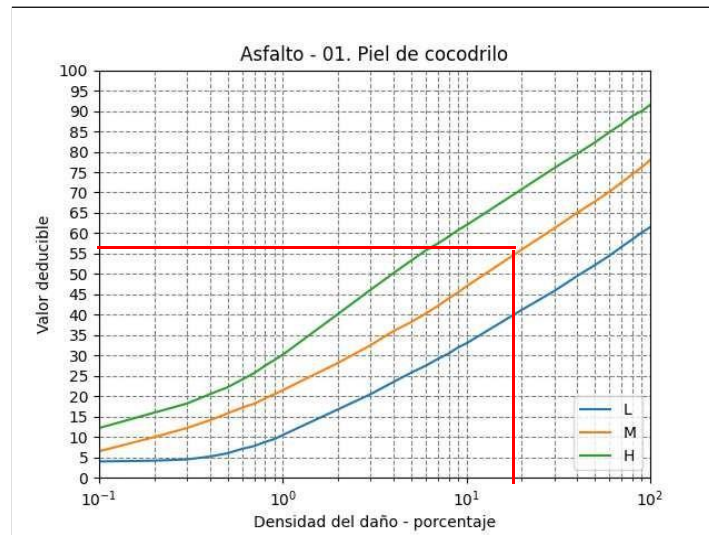
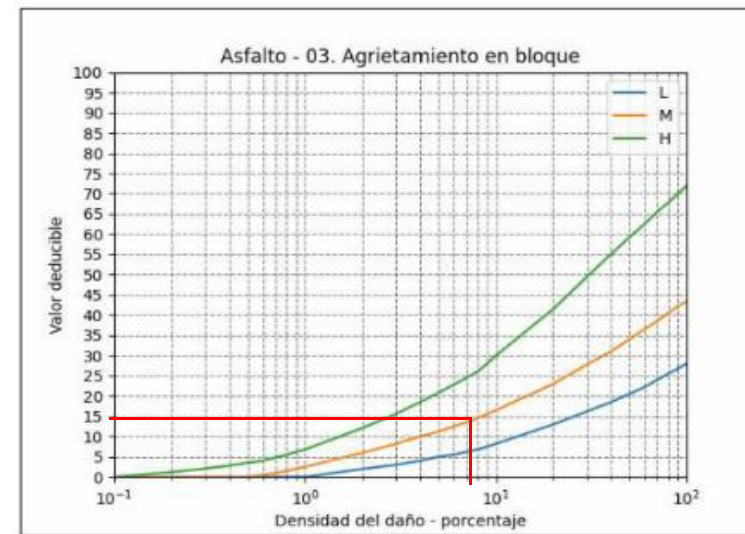
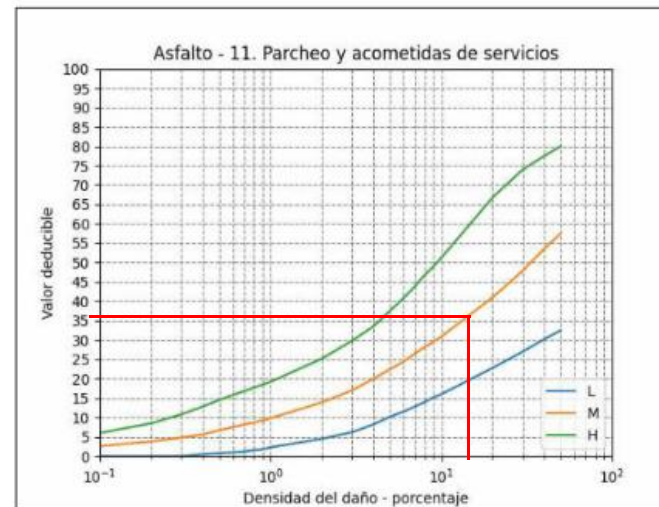
| ÍNDICE DE CONDICIÓN DEL PAVIMENTO (PCI) | | | | | | | | | | | | | |
| <b>Zona:</b> | 53-56 | <b>Abscisa Inicial:</b> | 0+400 | <b>Área de muestreo (m²):</b> | 280,00 | <b>Autor:</b> | Joseph Fernando Mejía Banda | | | | | | |
| <b>N° Falla</b> | <b>Fallas</b> | | <b>Unidad</b> | <p>Ancho de Vía (m): 7      0+400</p> <p>Longitud de la Muestra (m): 40,00      0+440</p> | | | <p>ZONA 53 56 SANTA ROSA<br/>vie, sept 12, 2025 13:00p. m.<br/>17M 760189 9858092</p> | | | | | | |

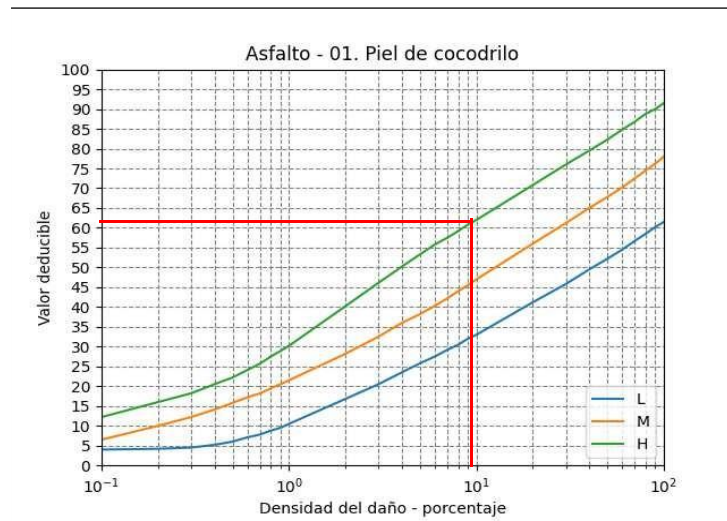
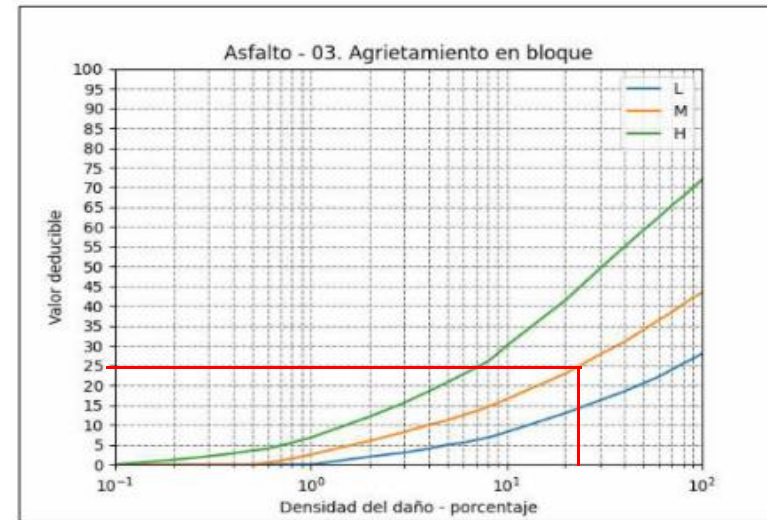
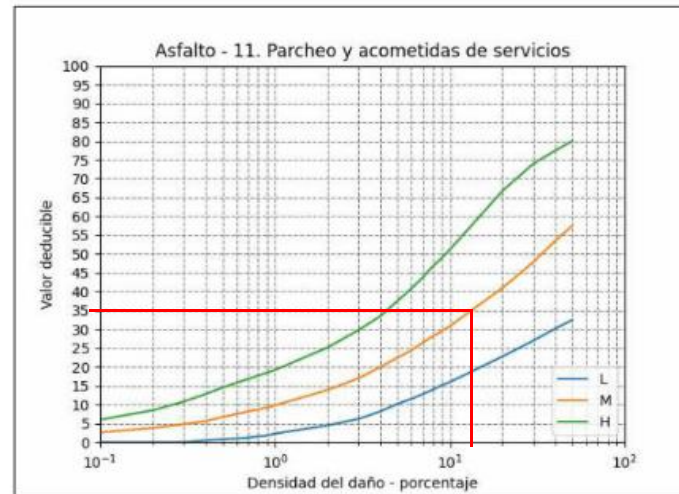
| ÍNDICE DE CONDICIÓN DEL PAVIMENTO (PCI) | | | | | | | | | | | | | | | |
| <b>Zona:</b> | 53-56 | <b>Abscisa Inicial:</b> | 0+480 | <b>Área de muestreo (m²):</b> | 280,00 | <b>Autor:</b> | Joseph Fernando Mejía Banda | | | | | | | | |

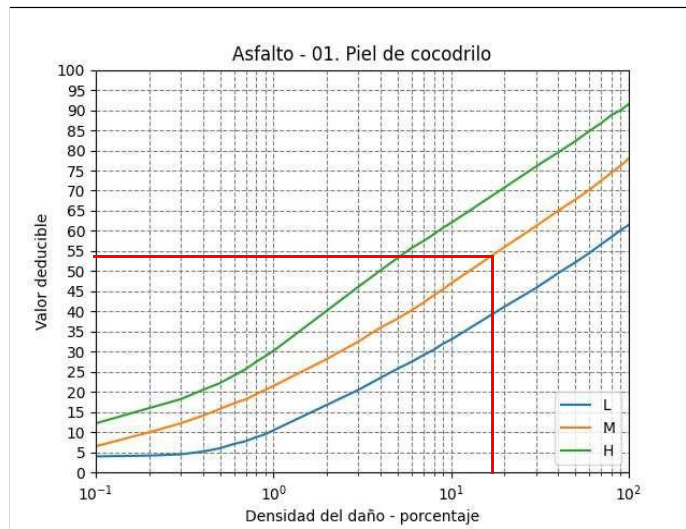
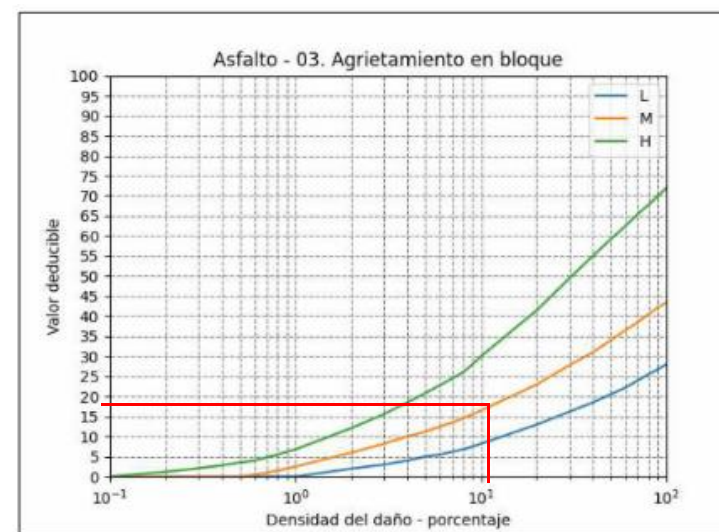
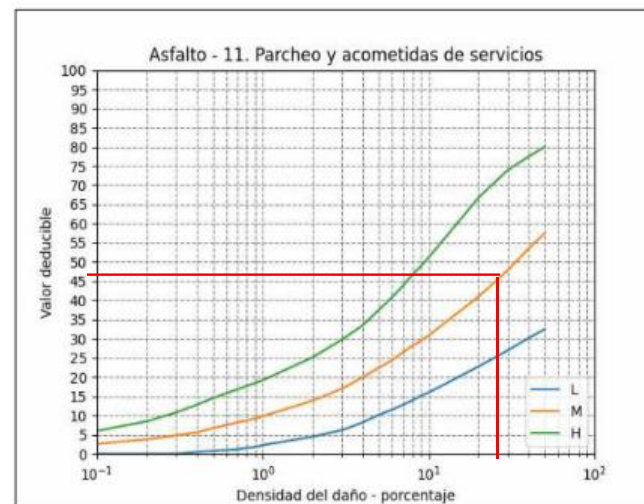
## Juan León Mera

| ÍNDICE DE CONDICIÓN DEL PAVIMENTO (PCI) | | | | | | | | | | | | | |
| <b>N° Falla</b> | <b>Fallas</b> | <b>Unidad</b> | <p>Ancho de Vía (m): 6,2      0+000</p> <p>Longitud de la Muestra (m): 40,00</p> <p>0+040</p> | | | <p>ZONA 53 56 SANTA ROSA<br/>vie, sept 19, 2025 11:34a. m.<br/>17M 760034 9858605</p> | | | | | | | |

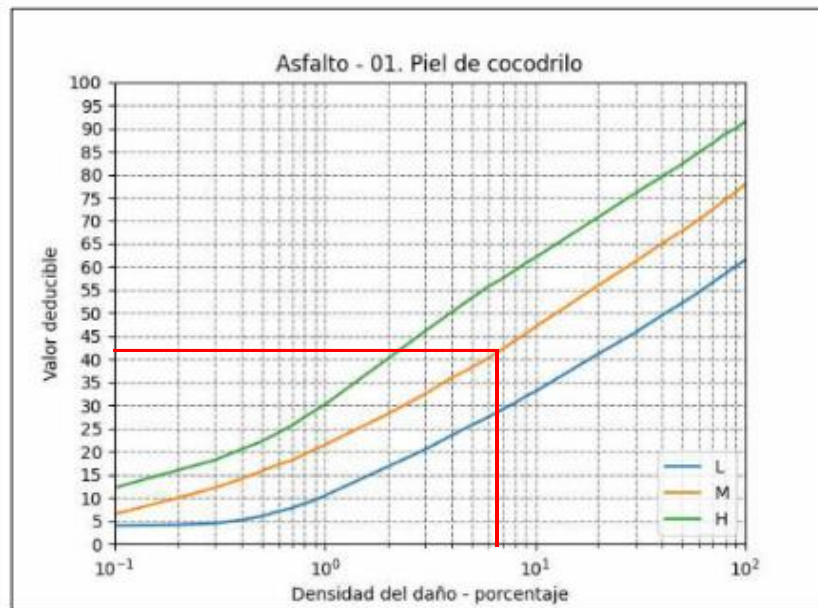
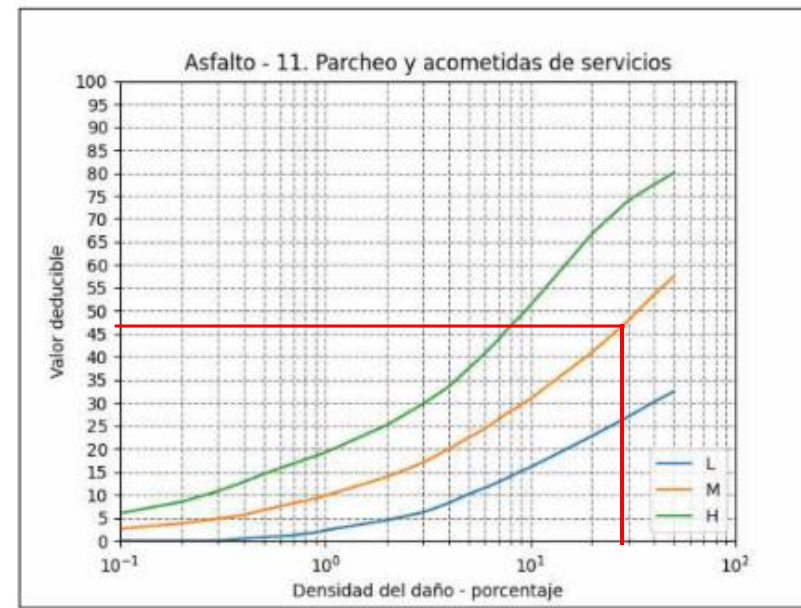
| ÍNDICE DE CONDICIÓN DEL PAVIMENTO (PCI) | | | | | | | | | | | | | | |
| <b>Zona:</b> | 53-56 | <b>Abscisa Inicial:</b> | 0+080 | <b>Área de muestreo (m²):</b> | 248,00 | <b>Autor:</b> | Joseph Fernando Mejía Banda | | | | | | | |

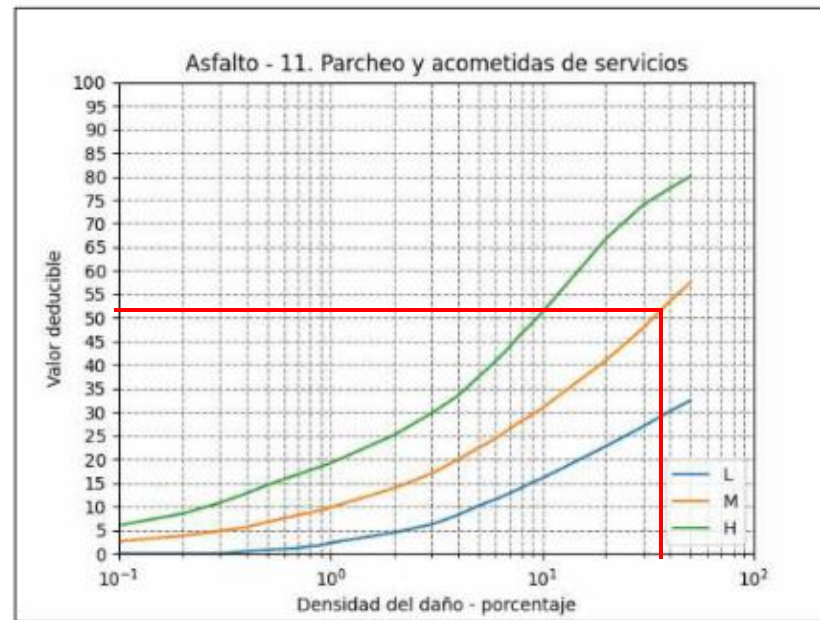
| ÍNDICE DE CONDICIÓN DEL PAVIMENTO (PCI) | | | | | | | | | | | | | | |
| <b>Zona:</b> | 53-56 | <b>Abscisa Inicial:</b> | 0+160 | <b>Área de muestreo (m²):</b> | 248,00 | <b>Autor:</b> | Joseph Fernando Mejía Banda | | | | | | | |
