**UNIVERSIDAD TÉCNICA DE AMBATO**  
**FACULTAD DE INGENIERÍA CIVIL Y MECÁNICA**  
**CARRERA DE INGENIERÍA CIVIL**

**"EVALUACIÓN DE LA RED VIAL EN EL ÁREA URBANA DE LA PARROQUIA  
SANTA ROSA DE LA NUEVA HISTORIA DE AMBATO, COMPRENDIDA EN LA  
ZONA 53-56"**

Trabajo de titulación modalidad proyecto técnico, presentado previo a la obtención del título de Ingeniero Civil, otorgado por la Universidad Técnica de Ambato.

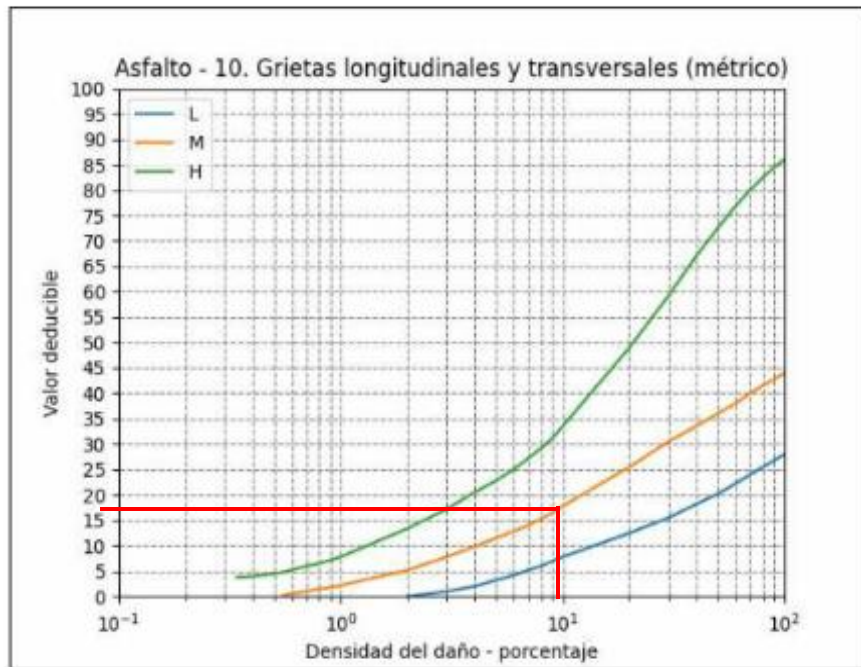
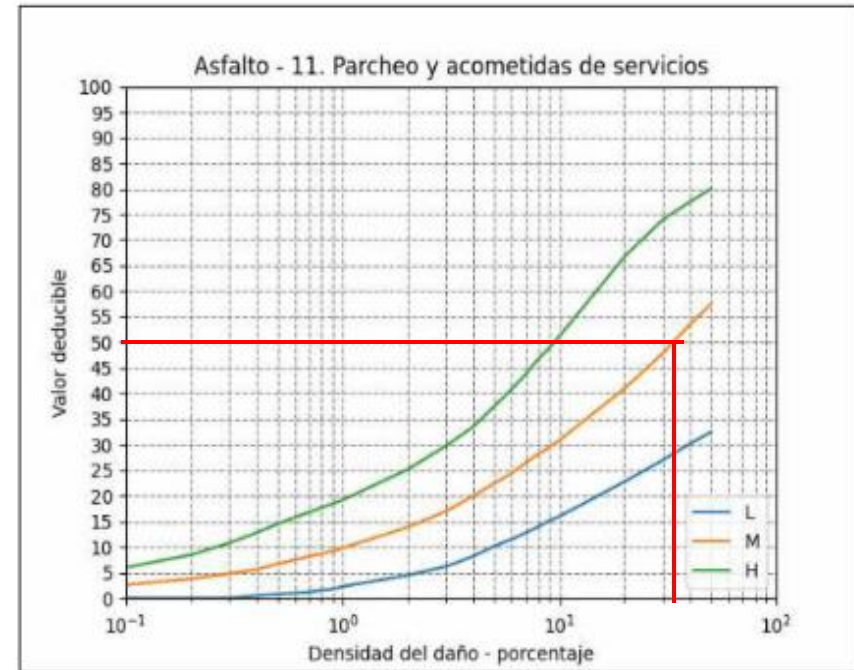
| ÍNDICE DE CONDICIÓN DEL PAVIMENTO (PCI) | | | | | | | | | | | | | |
| <b>Zona:</b> | 53-56 | <b>Abscisa Inicial:</b> | 0+240 | <b>Área de muestreo (m<sup>2</sup>):</b> | 248,00 | <b>Autor:</b> | Joseph Fernando Mejía Banda | | | | | | |
| <b>Nº Falla</b> | <b>Fallas</b> | | <b>Unidad</b> | <p>Ancho de Vía (m): 6,2      0+240</p> <p>Longitud de la Muestra (m): 40,00</p> <p>0+280</p> | | | <p>ZONA 53 56 SANTA ROSA<br/>vie, sept 12, 2025 16:31 p. m.<br/>17M 760213 9858284</p> | | | | | | |

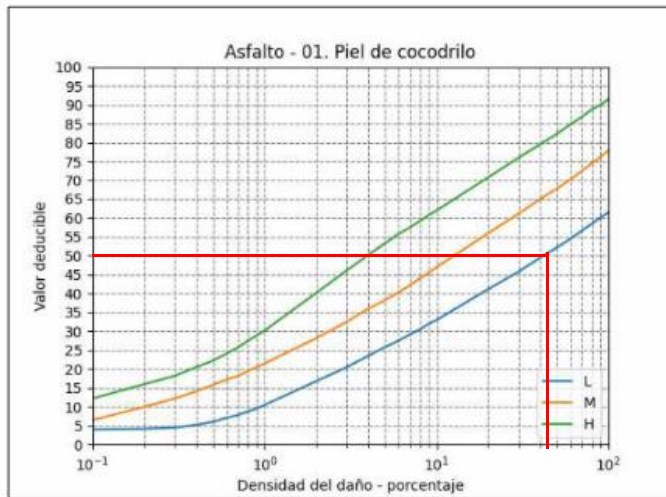
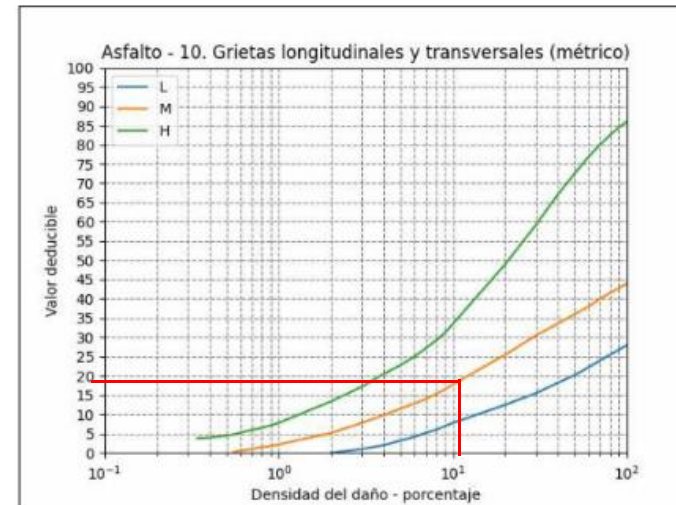
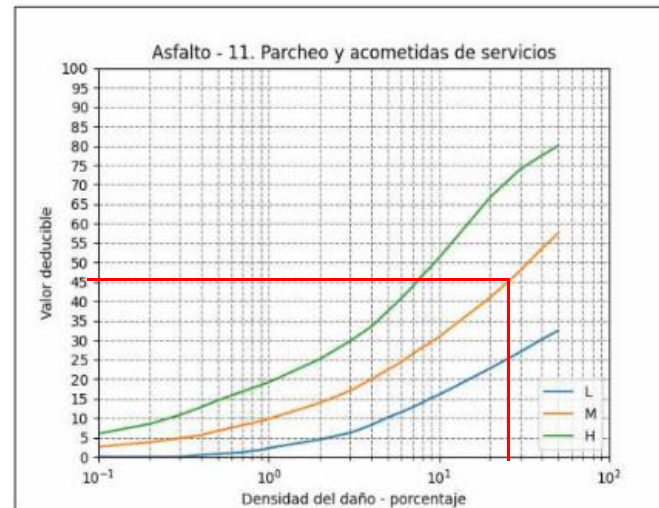
| ÍNDICE DE CONDICIÓN DEL PAVIMENTO (PCI) | | | | | | | | | | | | | | |
| <b>Zona:</b> | 53-56 | <b>Abscisa Inicial:</b> | 0+320 | <b>Área de muestreo (m<sup>2</sup>):</b> | 248,00 | <b>Autor:</b> | Joseph Fernando Mejía Banda | | | | | | | |

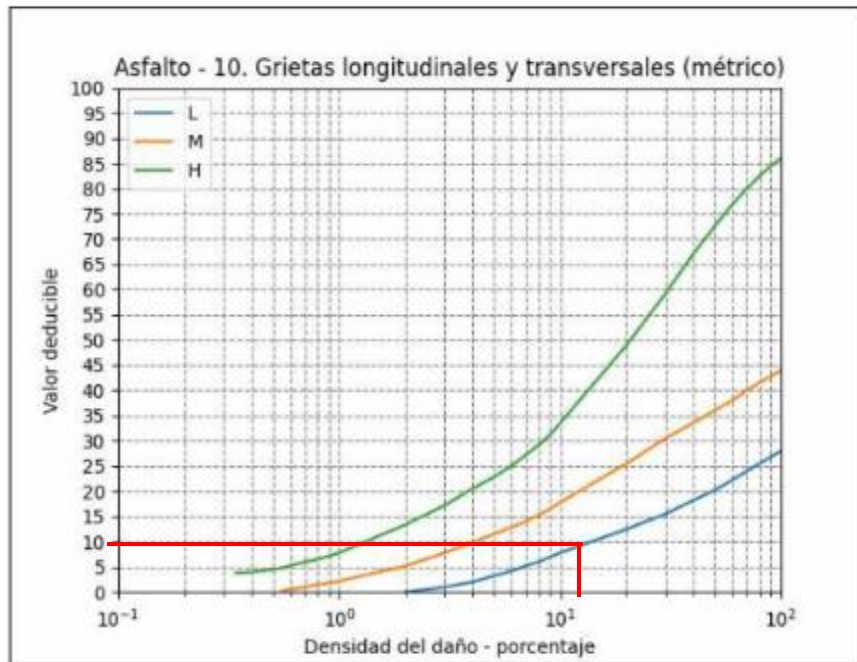
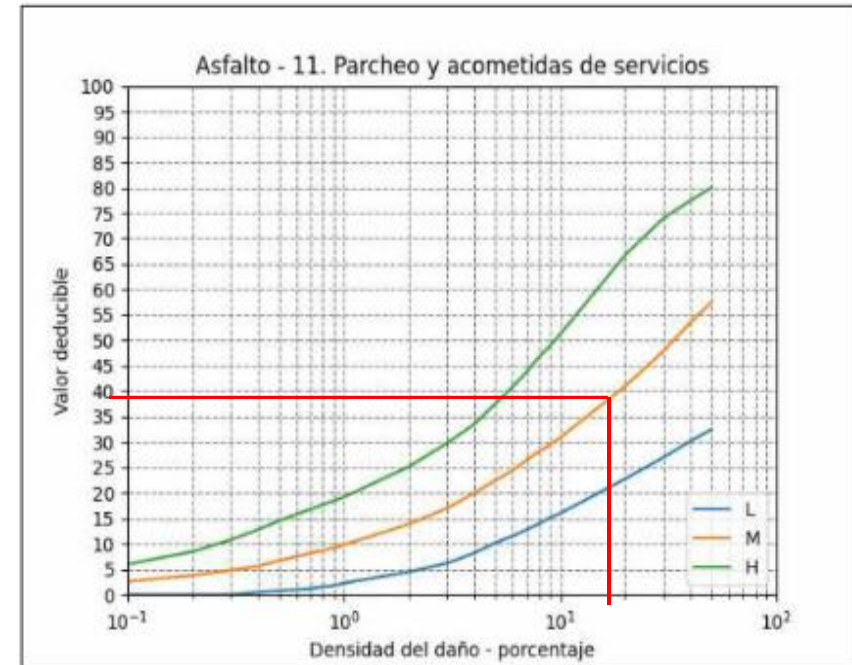
| ÍNDICE DE CONDICIÓN DEL PAVIMENTO (PCI) | | | | | | | | | | | | | | |
| <b>Zona:</b> | 53-56 | <b>Abscisa Inicial:</b> | 0+400 | <b>Área de muestreo (m²):</b> | 248,00 | <b>Autor:</b> | Joseph Fernando Mejía Banda | | | | | | | |

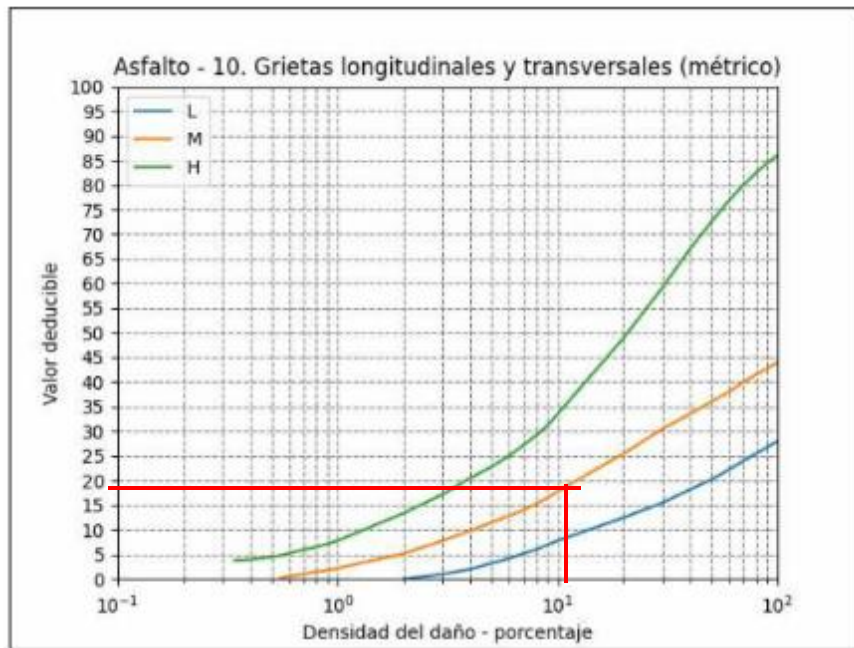
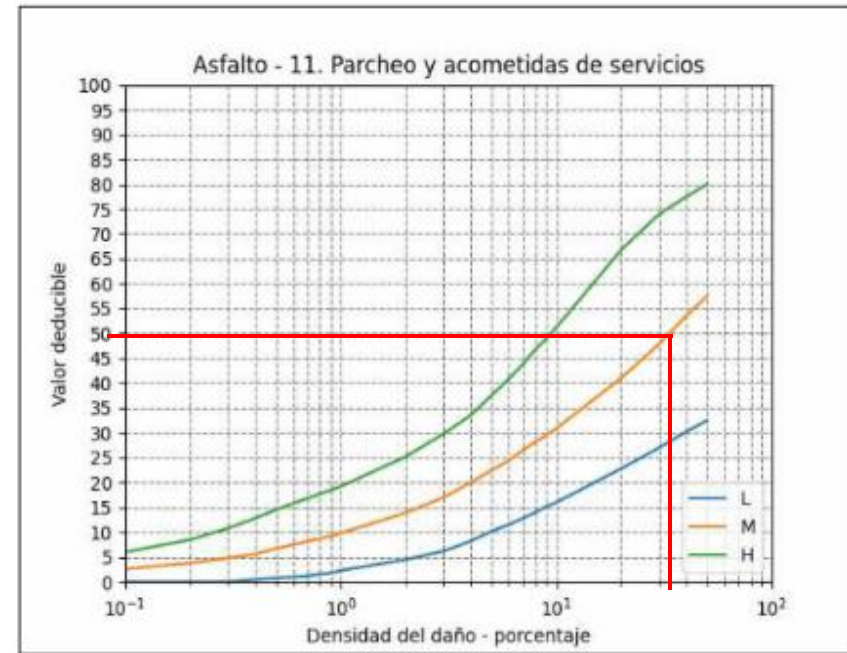
| ÍNDICE DE CONDICIÓN DEL PAVIMENTO (PCI) | | | | | | | | | | | | | |
| <b>Zona:</b> | 53-56 | <b>Abscisa Inicial:</b> | 0+480 | <b>Área de muestreo (m²):</b> | 248,00 | <b>Autor:</b> | Joseph Fernando Mejía Banda | | | | | | |
| <b>N° Falla</b> | <b>Fallas</b> | | <b>Unidad</b> | <p>Ancho de Vía (m): 6,2      0+480</p> <p>Longitud de la Muestra (m): 40,00</p> <p>0+520</p> | | | | | | | | | |

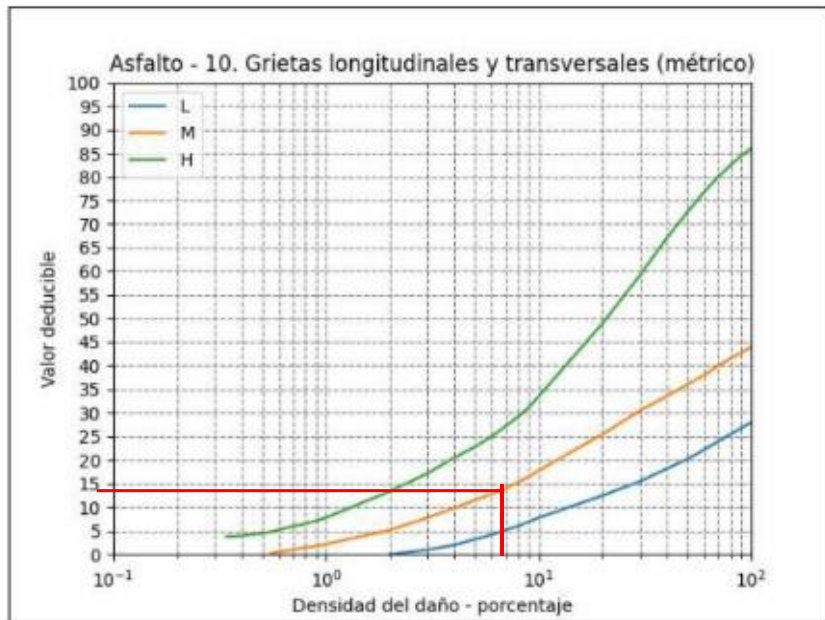
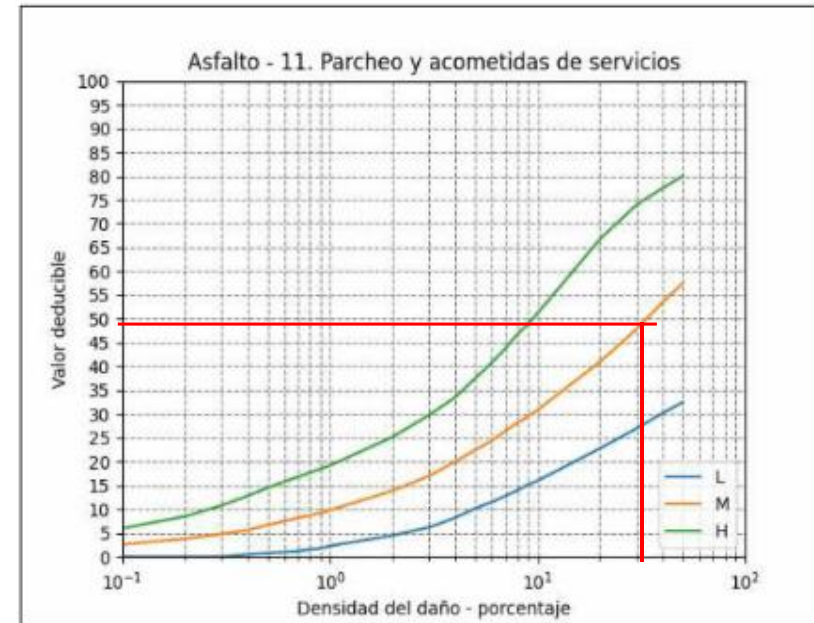
| ÍNDICE DE CONDICIÓN DEL PAVIMENTO (PCI) | | | | | | | | | | | | | | |
| <b>Zona:</b> | 53-56 | <b>Abscisa Inicial:</b> | 0+080 | <b>Área de muestreo (m²):</b> | 244,00 | <b>Autor:</b> | Joseph Fernando Mejía Banda | | | | | | | |

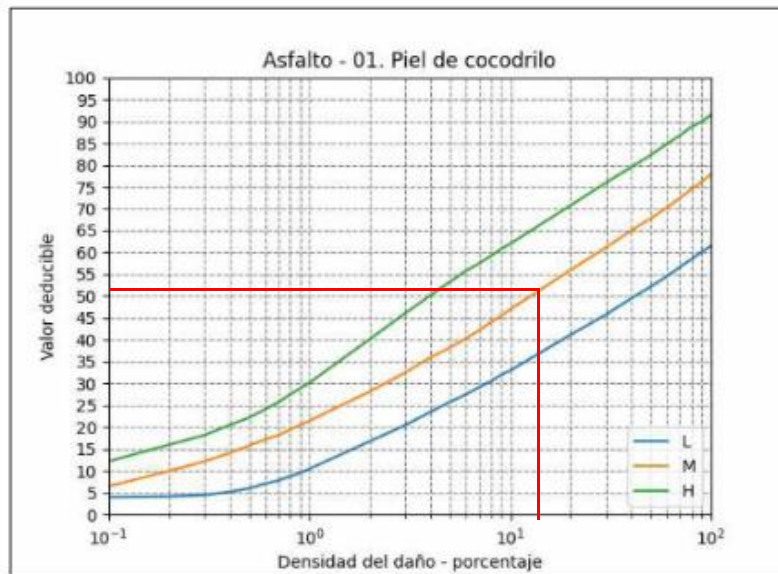
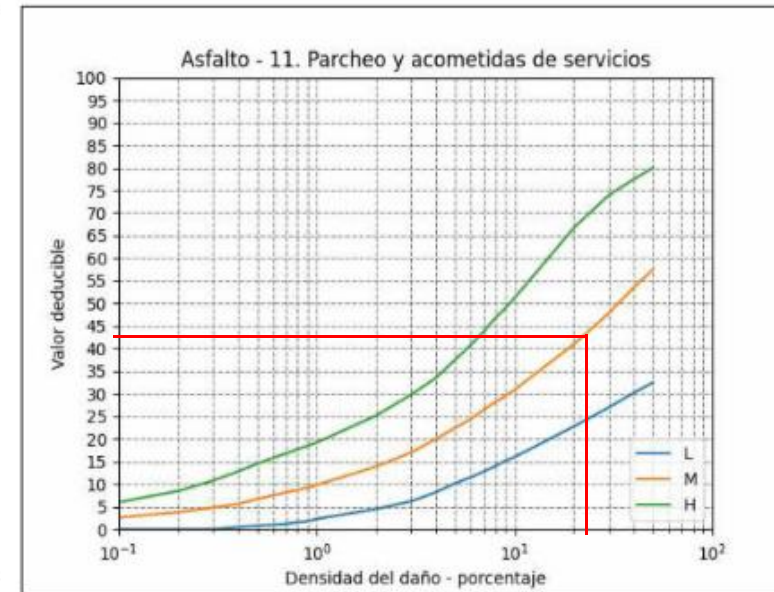
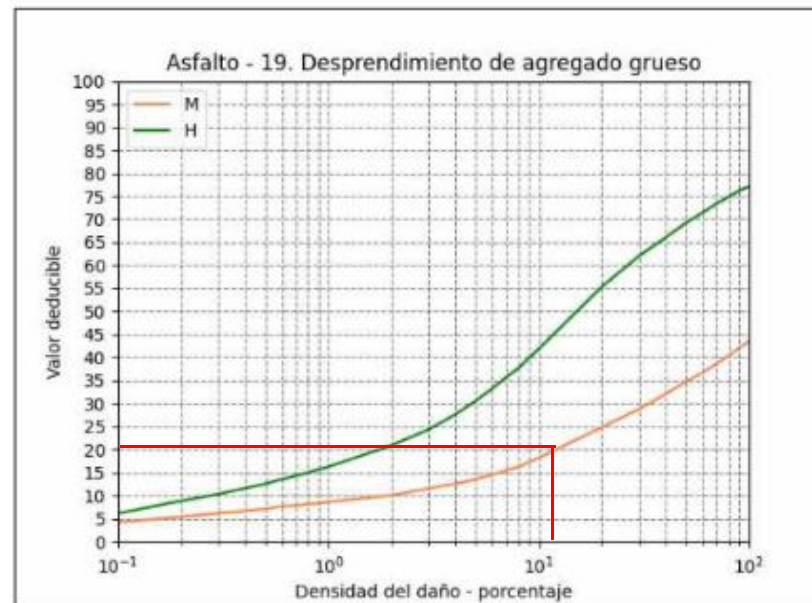
| ÍNDICE DE CONDICIÓN DEL PAVIMENTO (PCI) | | | | | | | | | | | | | | |
| <b>Zona:</b> | 53-56 | <b>Abscisa Inicial:</b> | 0+160 | <b>Área de muestreo (m²):</b> | 244,00 | <b>Autor:</b> | Joseph Fernando Mejía Banda | | | | | | | |

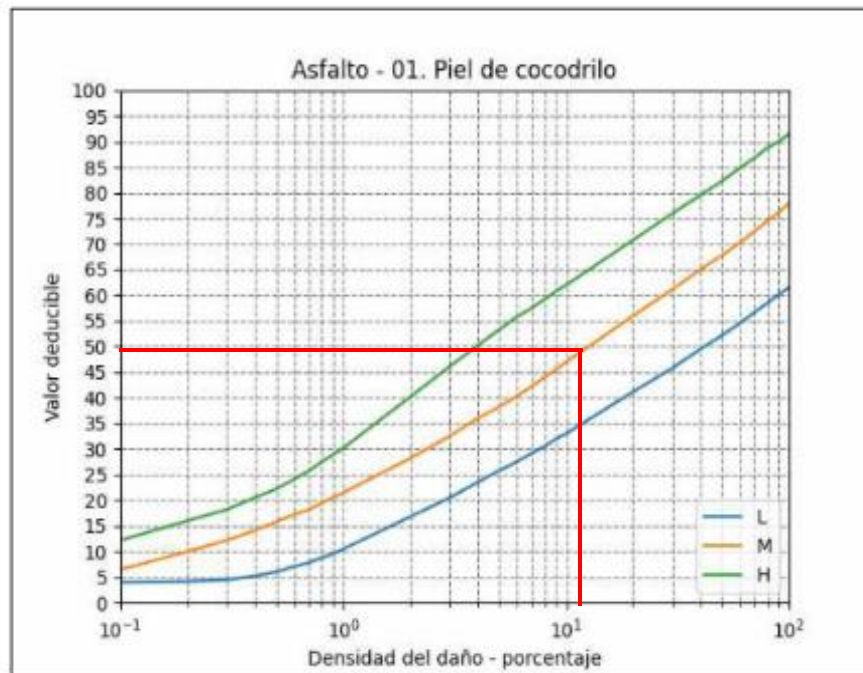
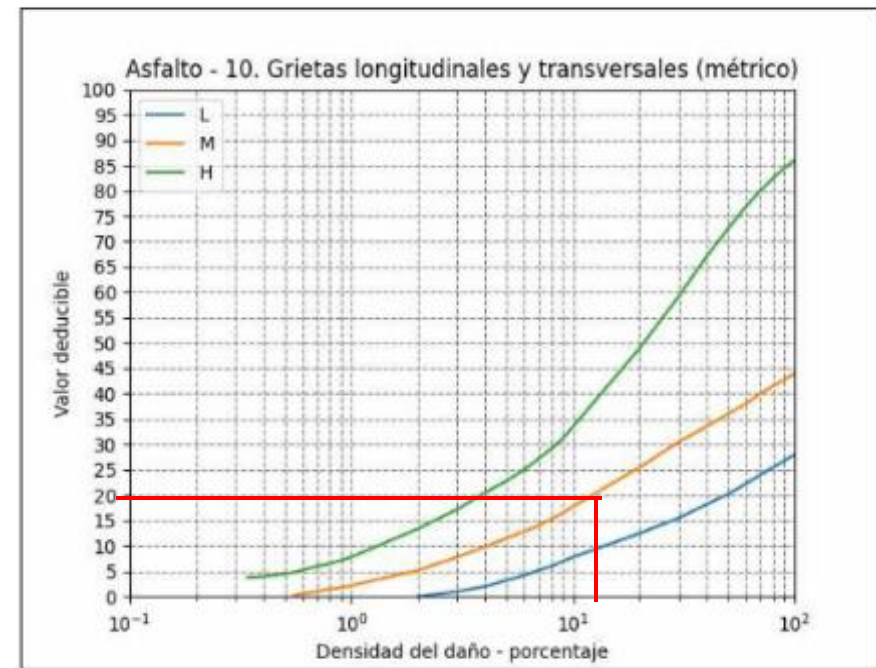
| ÍNDICE DE CONDICIÓN DEL PAVIMENTO (PCI) | | | | | | | | | | | | | |
| <b>Zona:</b> | 53-56 | <b>Abscisa Inicial:</b> | 0+240 | <b>Área de muestreo (m<sup>2</sup>):</b> | 244,00 | <b>Autor:</b> | Joseph Fernando Mejía Banda | | | | | | |

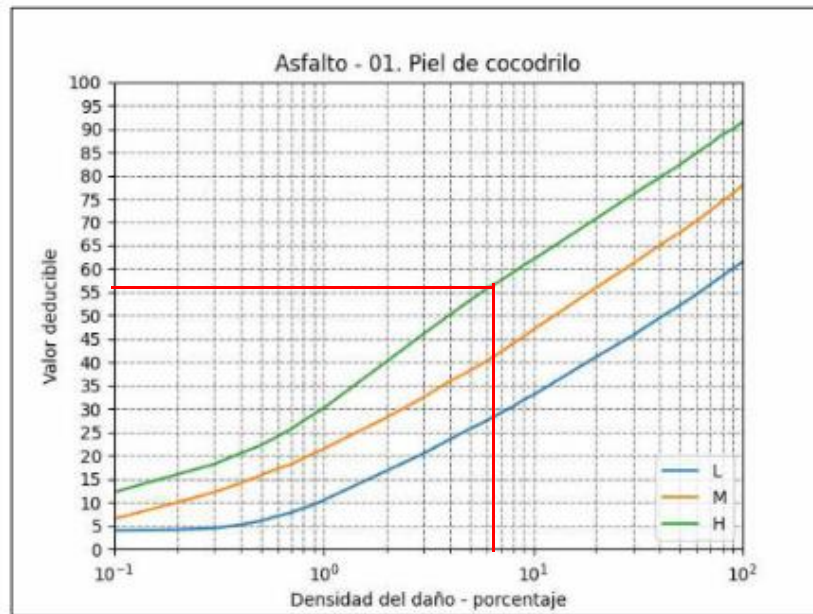
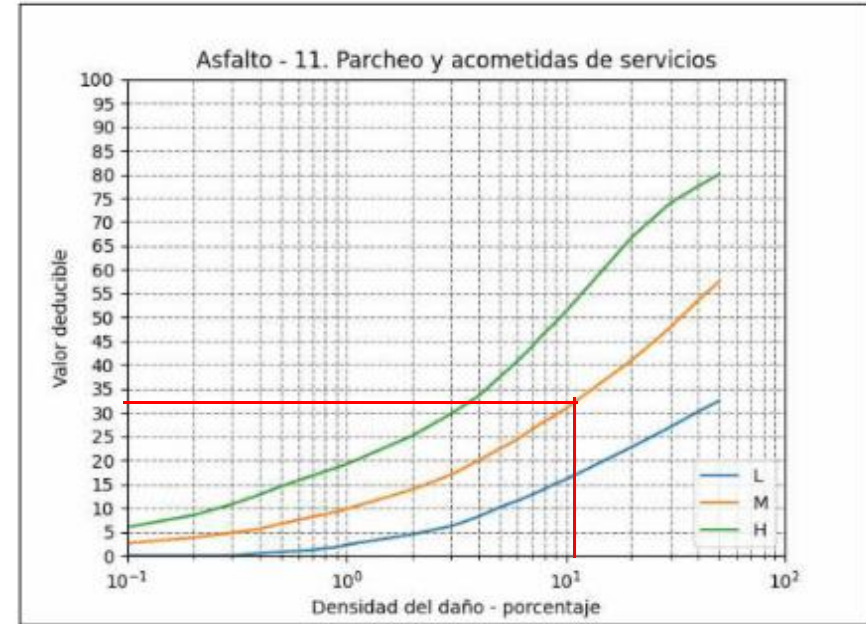
| ÍNDICE DE CONDICIÓN DEL PAVIMENTO (PCI) | | | | | | | | | | | | | |
| <b>Zona:</b> | 53-56 | <b>Abscisa Inicial:</b> | 0+320 | <b>Área de muestreo (m²):</b> | 244,00 | <b>Autor:</b> | Joseph Fernando Mejía Banda | | | | | | |

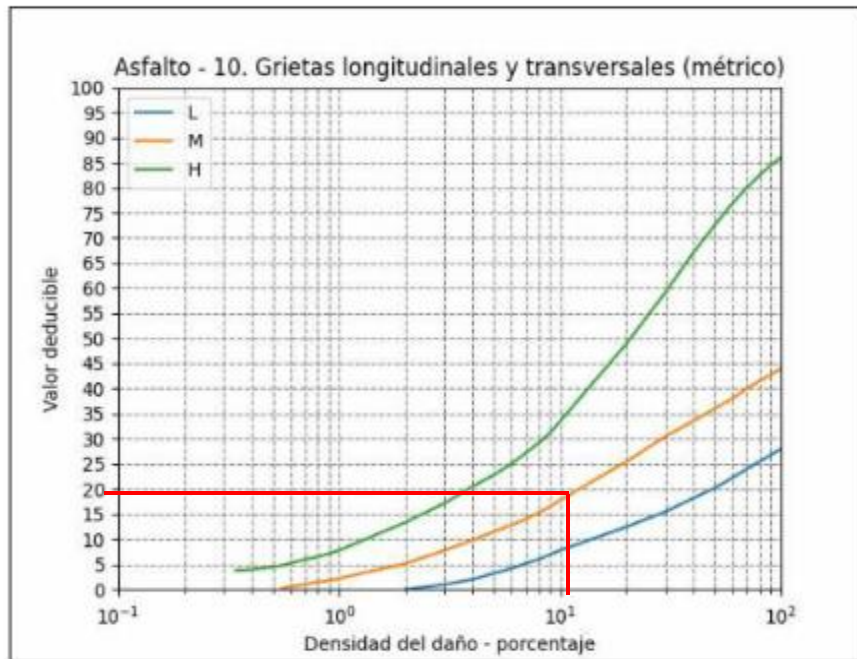
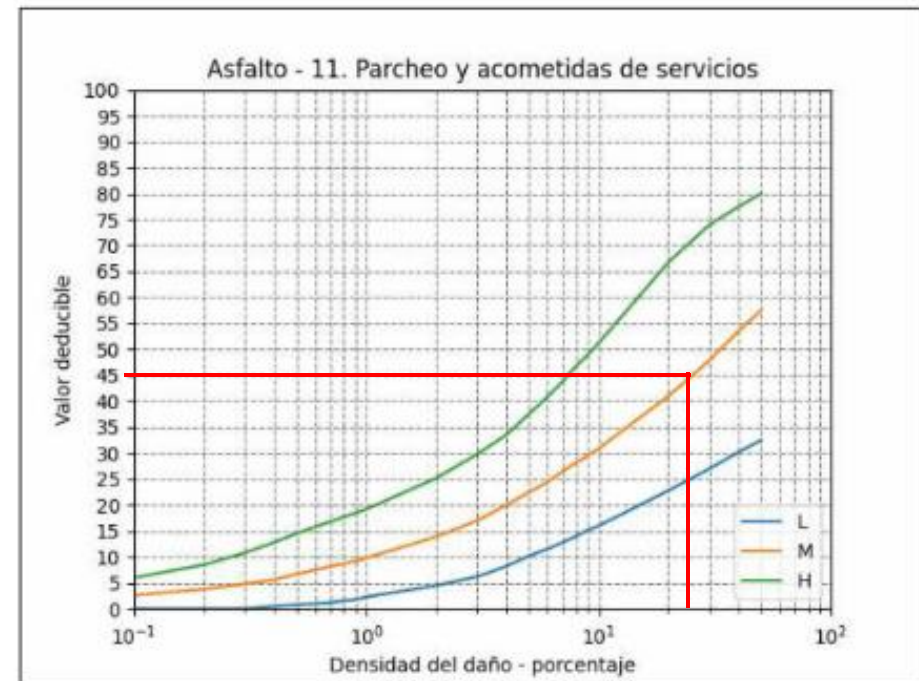
| ÍNDICE DE CONDICIÓN DEL PAVIMENTO (PCI) | | | | | | | | | | | | | |
| <b>Zona:</b> | 53-56 | <b>Abscisa Inicial:</b> | 0+400 | <b>Área de muestreo (m²):</b> | 244,00 | <b>Autor:</b> | Joseph Fernando Mejía Banda | | | | | | |

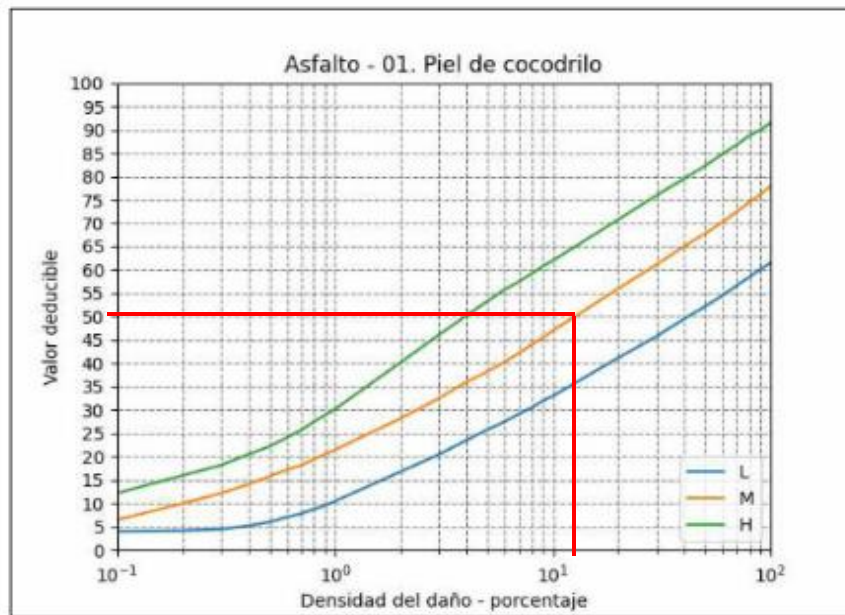
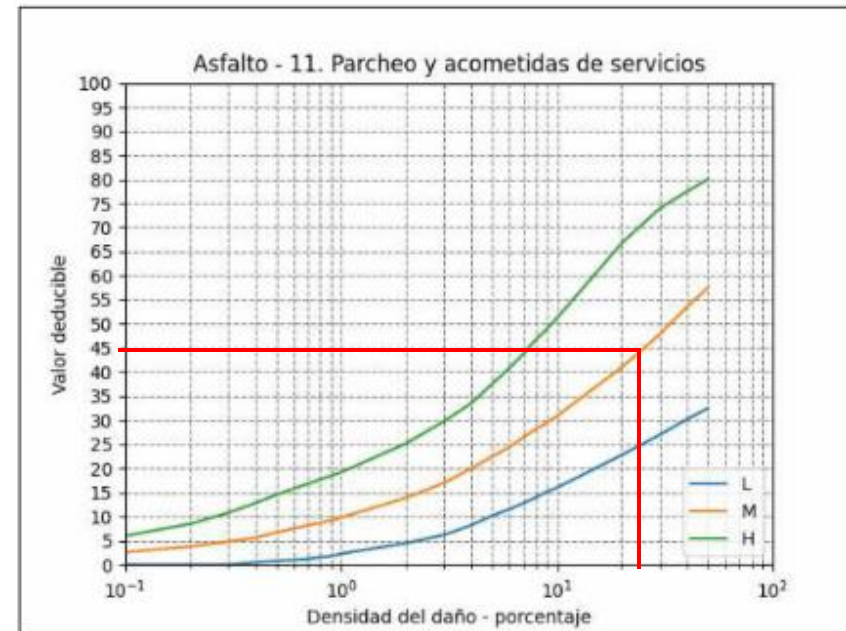
| ÍNDICE DE CONDICIÓN DEL PAVIMENTO (PCI) | | | | | | | | | | | | | |
| <b>Zona:</b> | 53-56 | <b>Abscisa Inicial:</b> | 0+480 | <b>Área de muestreo (m²):</b> | 244,00 | <b>Autor:</b> | Joseph Fernando Mejía Banda | | | | | | |

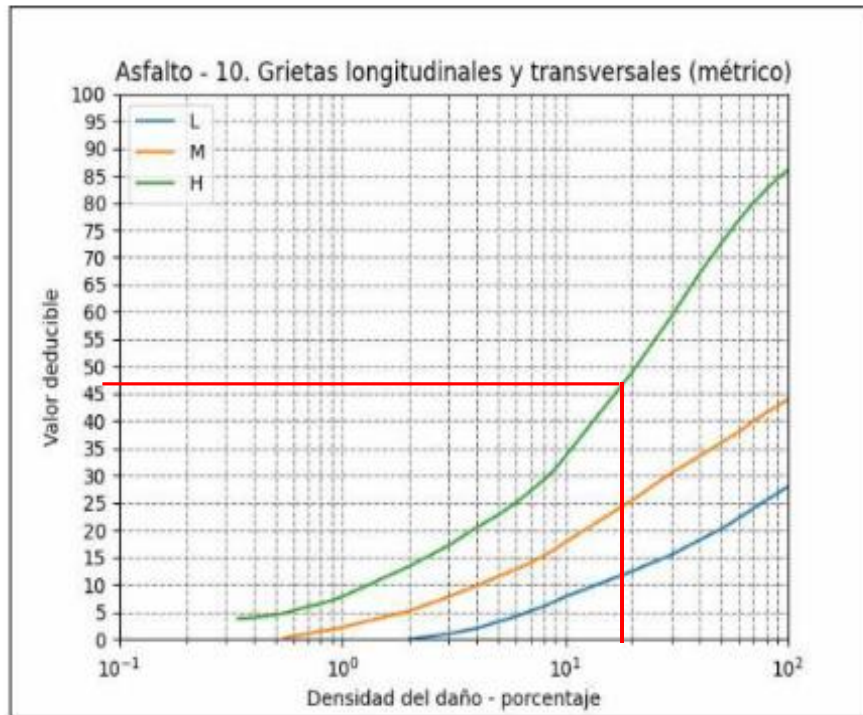
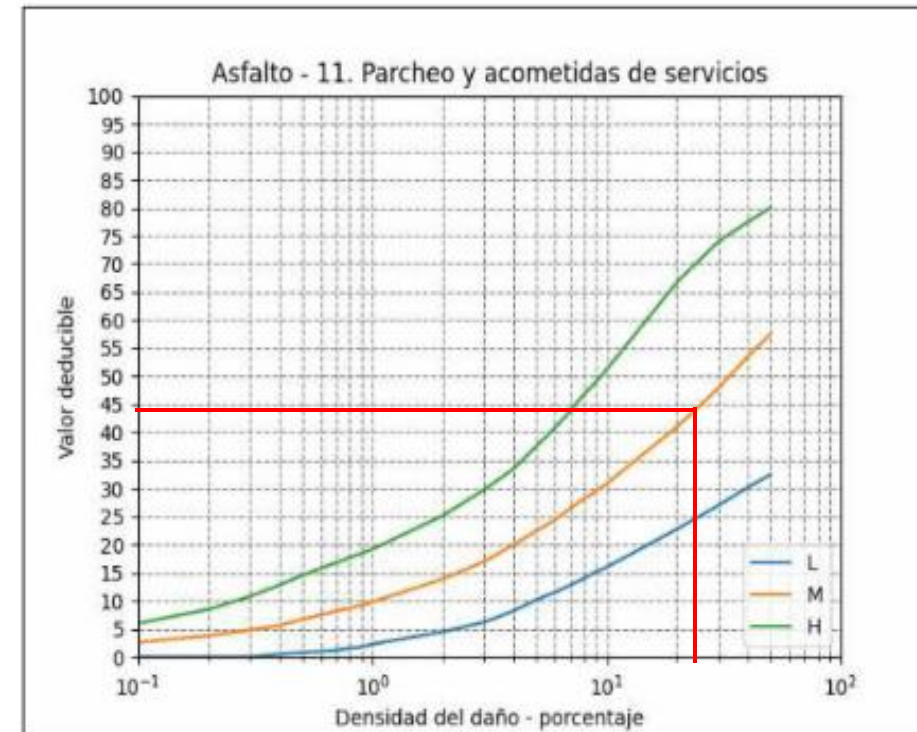
| ÍNDICE DE CONDICIÓN DEL PAVIMENTO (PCI) | | | | | | | | | | | | | |
| <b>Zona:</b> | 53-56 | <b>Abscisa Inicial:</b> | 0+240 | <b>Área de muestreo (m<sup>2</sup>):</b> | 280,00 | <b>Autor:</b> | Joseph Fernando Mejía Banda | | | | | | |
| <b>Nº Falla</b> | <b>Fallas</b> | | <b>Unidad</b> | <p>Ancho de Vía (m): 7      0+240</p> <p>Longitud de la Muestra (m): 40,00</p> <p>0+280</p> | | | <p>ZONA 53 56 SANTA ROSA<br/>vie, sept 12, 2025 15:31 p.m.<br/>17M 760359 9858442</p> | | | | | | |

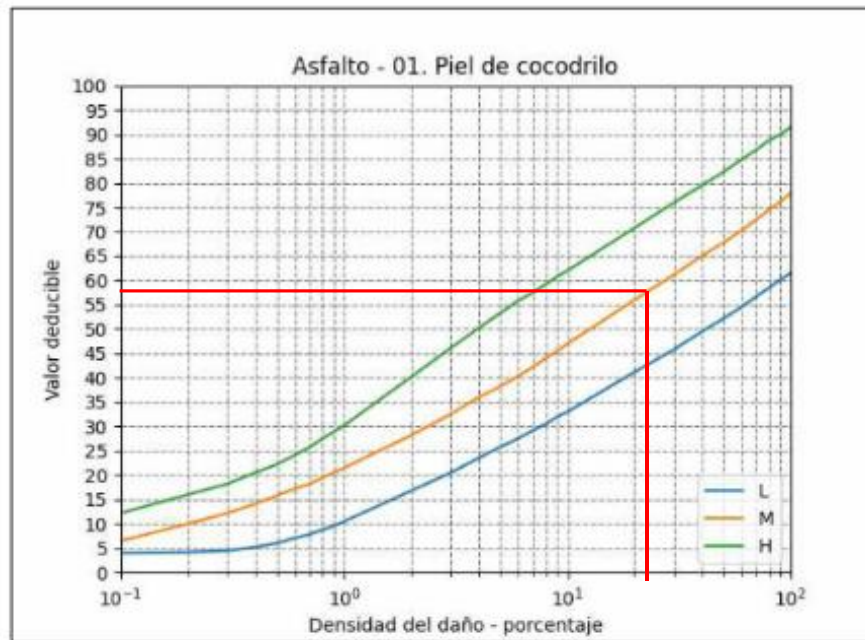
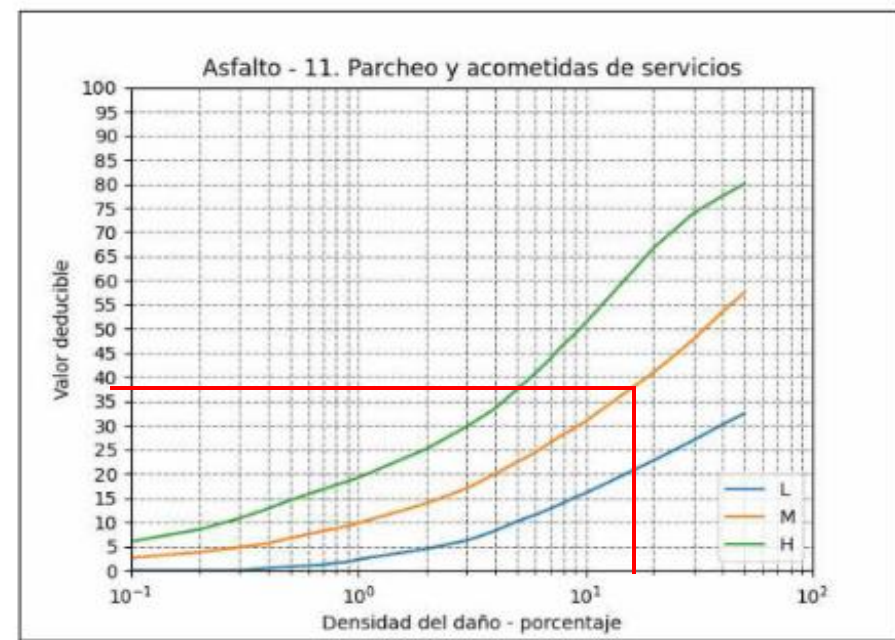
| ÍNDICE DE CONDICIÓN DEL PAVIMENTO (PCI) | | | | | | | | | | | | | | |
| <b>Zona:</b> | 53-56 | <b>Abscisa Inicial:</b> | 0+400 | <b>Área de muestreo (m<sup>2</sup>):</b> | 280,00 | <b>Autor:</b> | Joseph Fernando Mejía Banda | | | | | | | |
| N° Falla | Fallas | | Unidad | <p>Ancho de Vía (m): 7      0+400</p> <p>Longitud de la Muestra (m): 40,00      0+440</p> | | | | <p>ZONA 53 56 SANTA ROSA<br/>vie, sept 12, 2025 14:15p. m.<br/>17M 760437 9858267</p> | | | | | | |

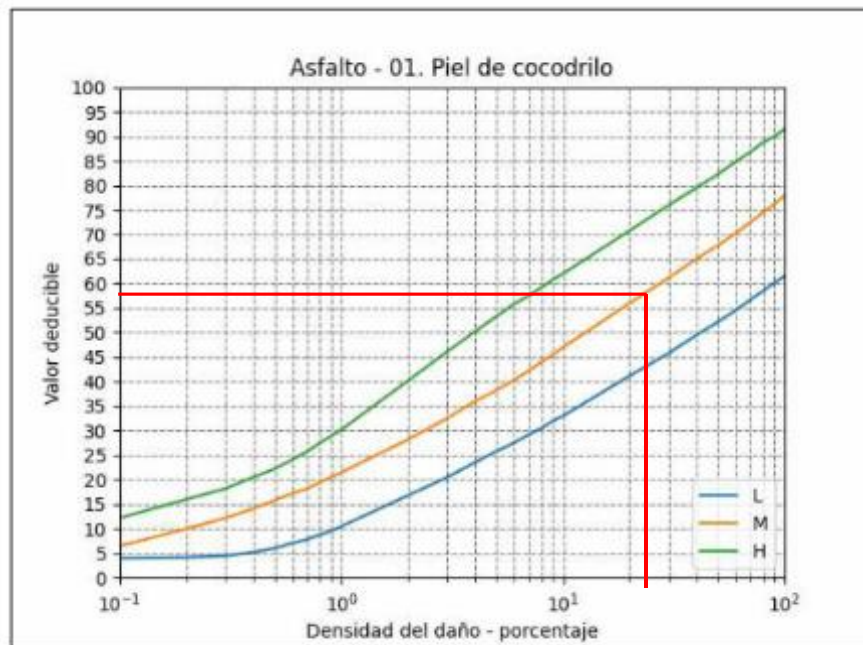
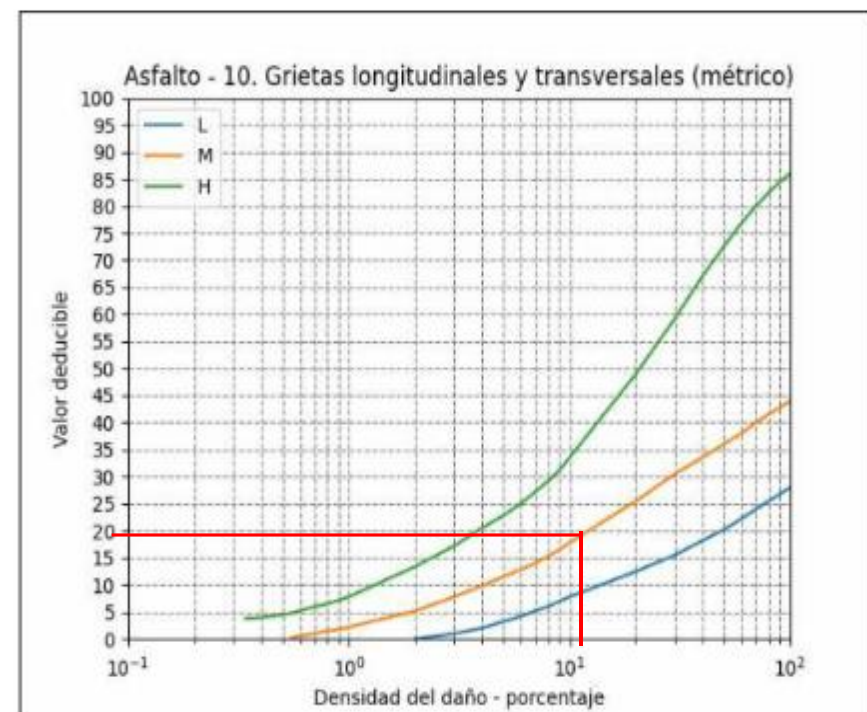
| ÍNDICE DE CONDICIÓN DEL PAVIMENTO (PCI) | | | | | | | | | | | | | |
| <b>N° Falla</b> | <b>Fallas</b> | <b>Unidad</b> | <p>Ancho de Vía (m): 6,5      0+000</p> <p>Longitud de la Muestra (m): 45,00</p> <p>0+045</p> | | | <p>ZONA 53 56 SANTA ROSA<br/>mié, sept 17, 2025 13:59p. m.<br/>17M 760387 9858618</p> | | | | | | | |

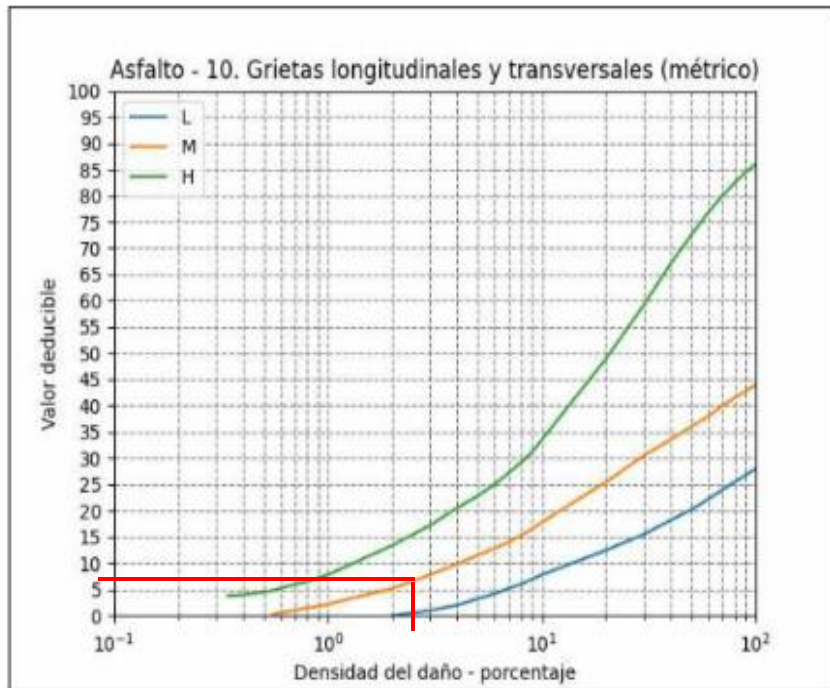
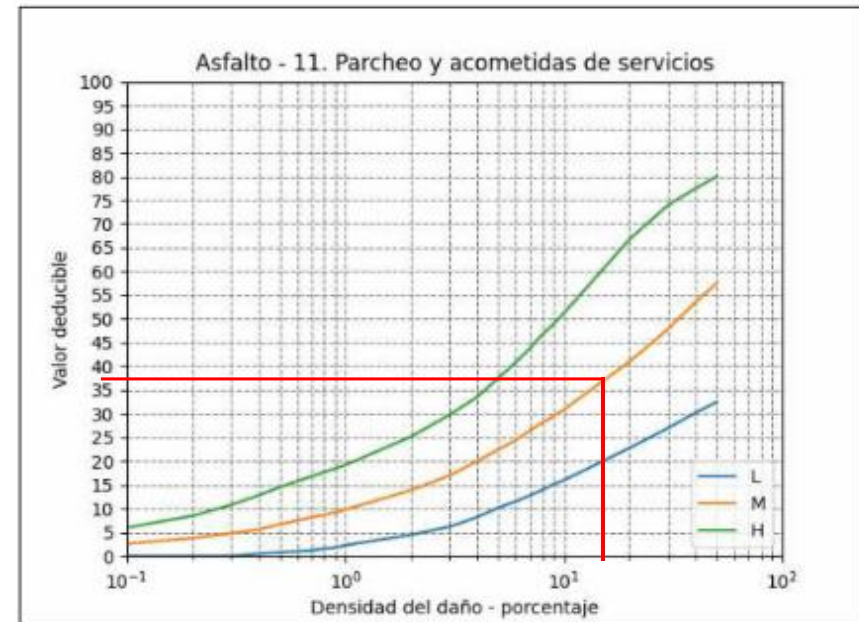
| ÍNDICE DE CONDICIÓN DEL PAVIMENTO (PCI) | | | | | | | | | | | | | | |
| <b>Zona:</b> | 53-56 | <b>Abscisa Inicial:</b> | 0+090 | <b>Área de muestreo (m²):</b> | 292,50 | <b>Autor:</b> | Joseph Fernando Mejía Banda | | | | | | | |
| N° Falla | Fallas | Unidad | | | | <p>ZONA 53 56 SANTA ROSA<br/>mié, sept 17, 2025 13:56p. m.<br/>17M 760418 9858564</p> | | | | | | | | |

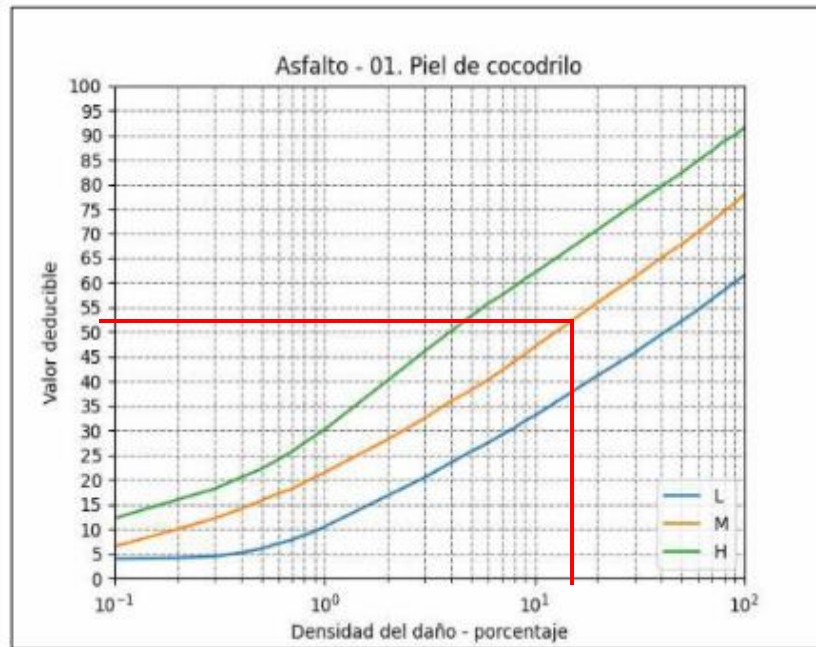
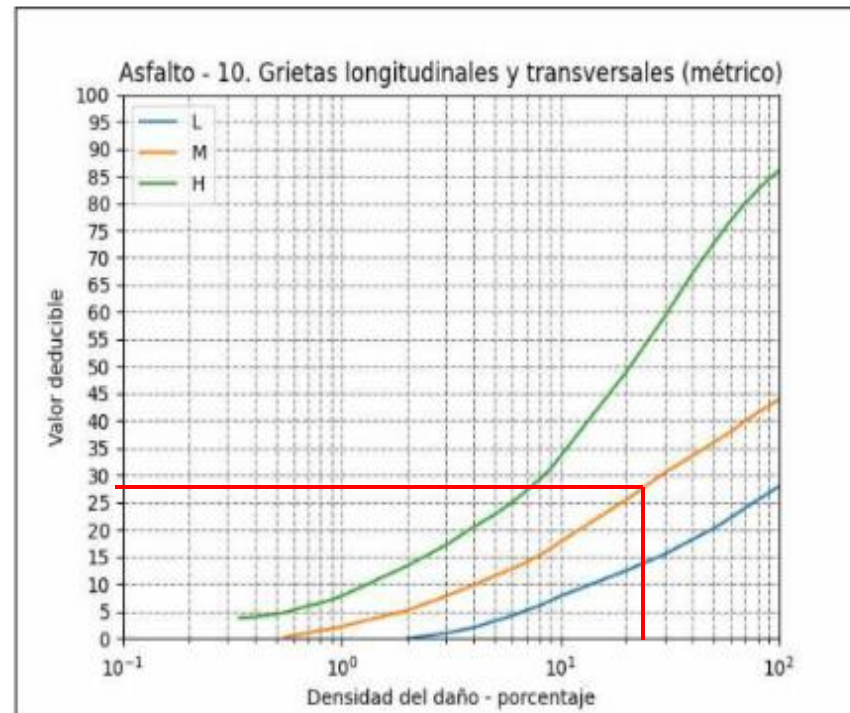
## ANEXO

| ÍNDICE DE CONDICIÓN DEL PAVIMENTO (PCI) | | | | | | | | | | | | | | |
| <b>Zona:</b> | 53-56 | <b>Abscisa Inicial:</b> | 0+450 | <b>Área de muestreo (m²):</b> | 292,50 | <b>Autor:</b> | Joseph Fernando Mejía Banda | | | | | | | |
| <b>N° Falla</b> | <b>Fallas</b> | | <b>Unidad</b> | <p>Ancho de Vía (m): 6,5      0+450</p> <p>Longitud de la Muestra (m): 45,00</p> <p>0+495</p> | | | <p>ZONA 53 56 SANTA ROSA<br/>mié, sept 17, 2025 14:50p. m.<br/>17M 760453 9858906</p> | | | | | | | |

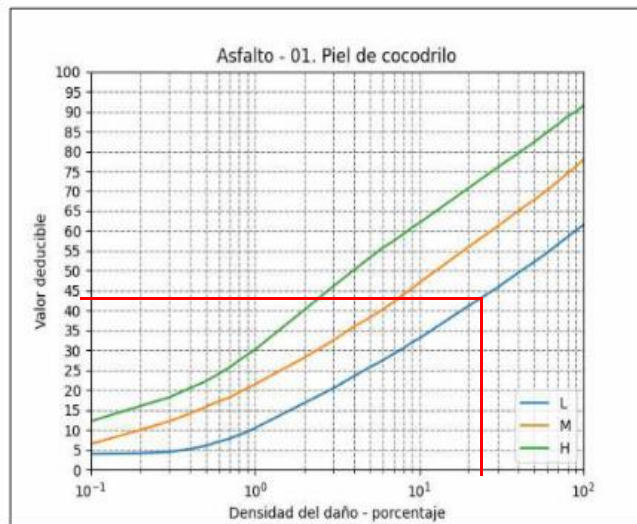
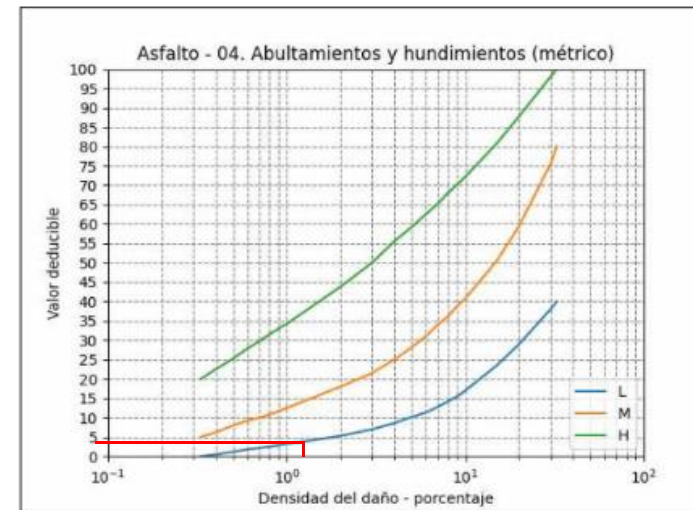
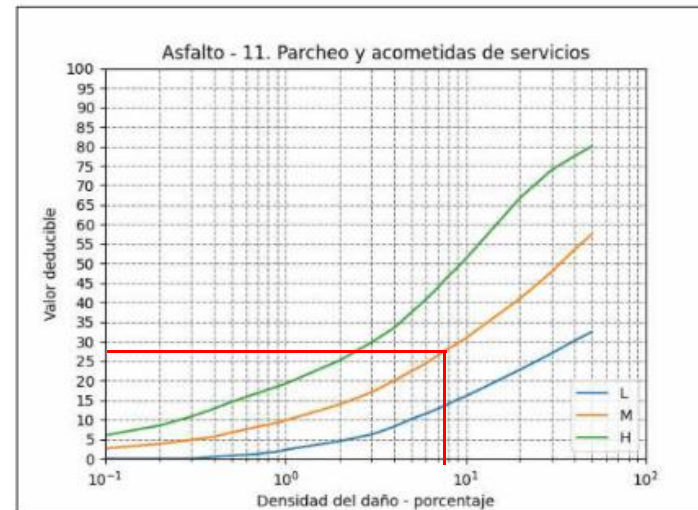
## ANEXO

| ÍNDICE DE CONDICIÓN DEL PAVIMENTO (PCI) | | | | | | | | | | | | | | |
| <b>Zona:</b> | 53-56 | <b>Abscisa Inicial:</b> | 0+540 | <b>Área de muestreo (m²):</b> | 292,50 | <b>Autor:</b> | Joseph Fernando Mejía Banda | | | | | | | |

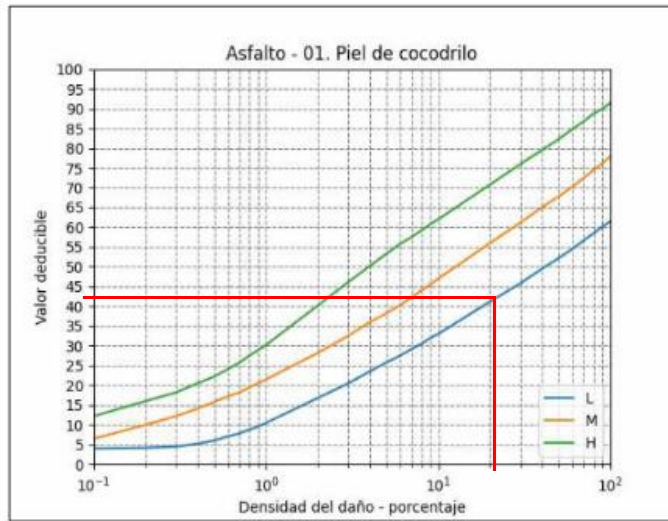
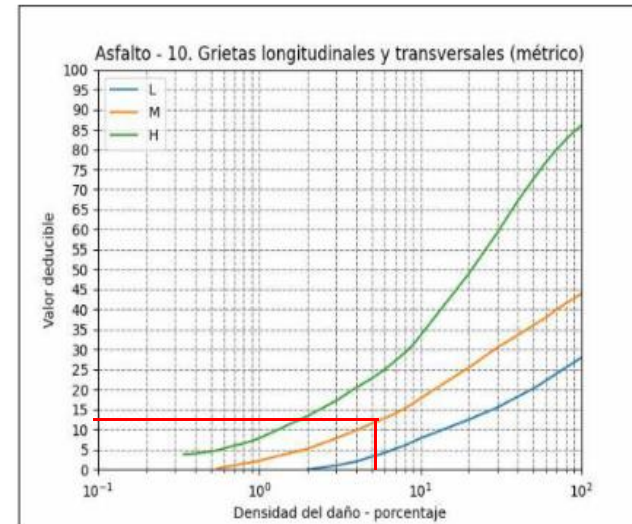
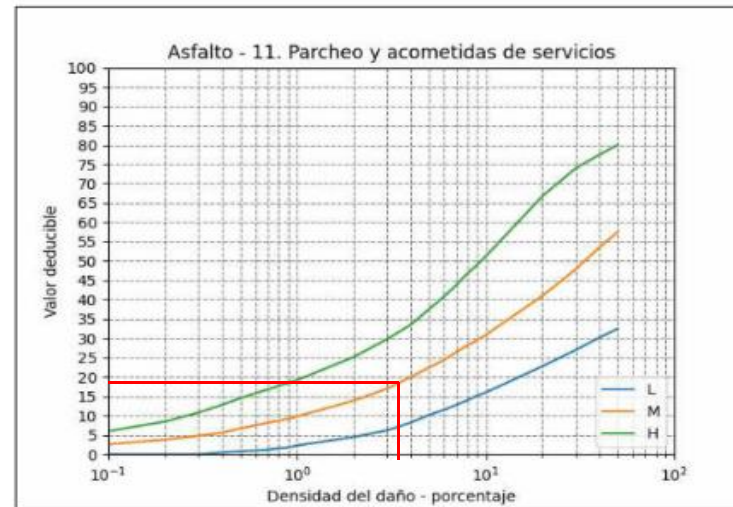
## ANEXO

| ÍNDICE DE CONDICIÓN DEL PAVIMENTO (PCI) | | | | | | | | | | | | | | |
| <b>Zona:</b> | 53-56 | <b>Abscisa Inicial:</b> | 0+630 | <b>Área de muestreo (m<sup>2</sup>):</b> | 292,50 | <b>Autor:</b> | Joseph Fernando Mejía Banda | | | | | | | |

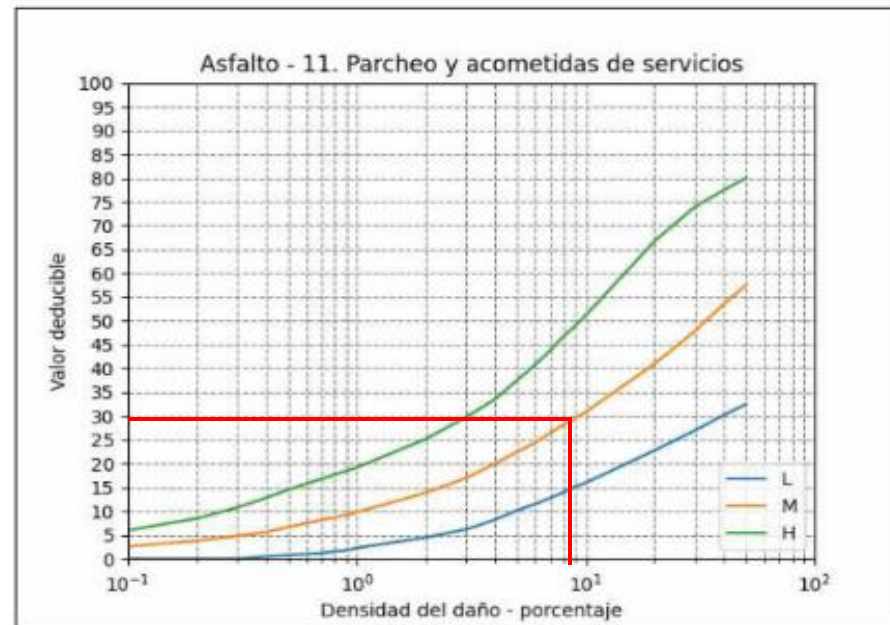
| ÍNDICE DE CONDICIÓN DEL PAVIMENTO (PCI) | | | | | | | | | | | | | |
| <b>Zona:</b> | 53-56 | <b>Abscisa Inicial:</b> | 0+000 | <b>Área de muestreo (m²):</b> | 240,00 | <b>Autor:</b> | Joseph Fernando Mejía Banda | | | | | | |

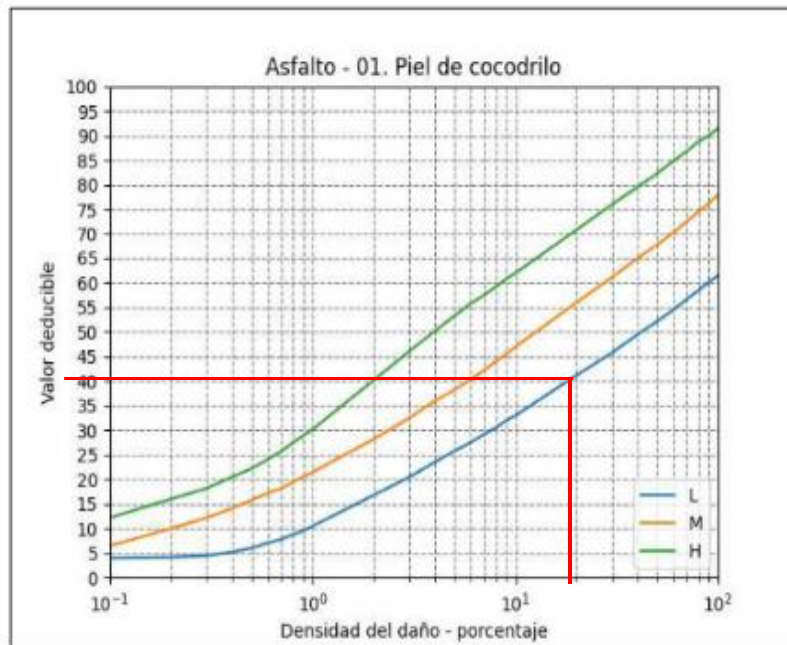
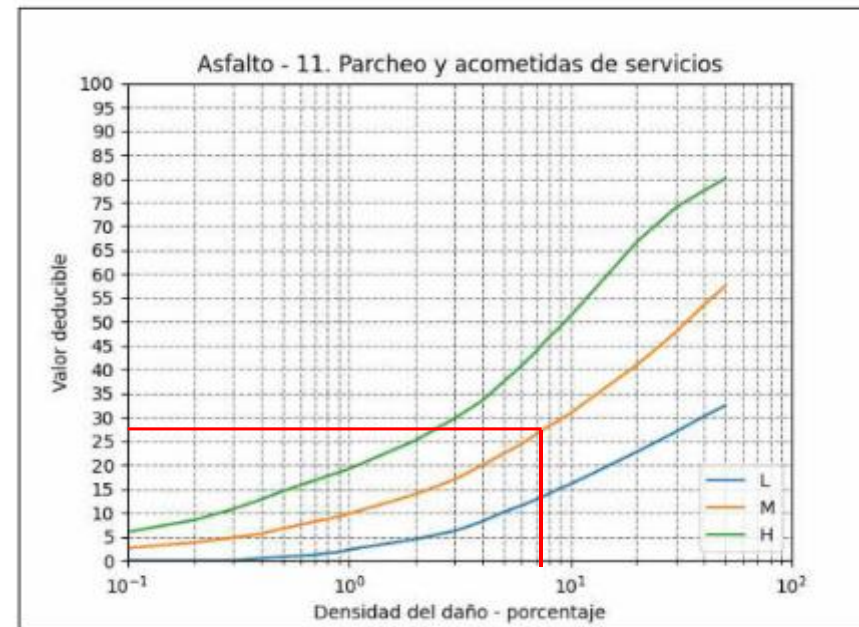
## ANEXO

| ÍNDICE DE CONDICIÓN DEL PAVIMENTO (PCI) | | | | | | | | | | | | | | | | | | | | | | |
| <b>Zona:</b> | 53-56 | <b>Abscisa Inicial:</b> | 0+080 | <b>Área de muestreo (m²):</b> | 240,00 | <b>Autor:</b> | Joseph Fernando Mejía Banda | | | | | | | | | | | | | | | |
