**UNIVERSIDAD TÉCNICA DE AMBATO**  
**FACULTAD DE INGENIERÍA CIVIL Y MECÁNICA**  
**CARRERA DE INGENIERÍA CIVIL**

**"EVALUACIÓN DE LA RED VIAL EN EL ÁREA URBANA DE LA PARROQUIA  
SANTA ROSA DE LA NUEVA HISTORIA DE AMBATO, COMPRENDIDA EN LA  
ZONA 53-56"**

Trabajo de titulación modalidad proyecto técnico, presentado previo a la obtención del título de Ingeniero Civil, otorgado por la Universidad Técnica de Ambato.

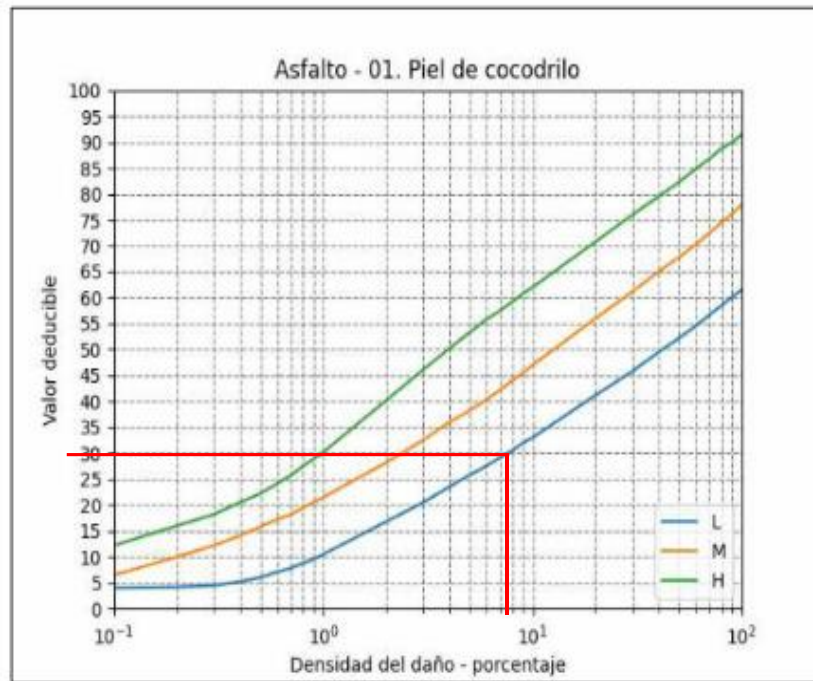
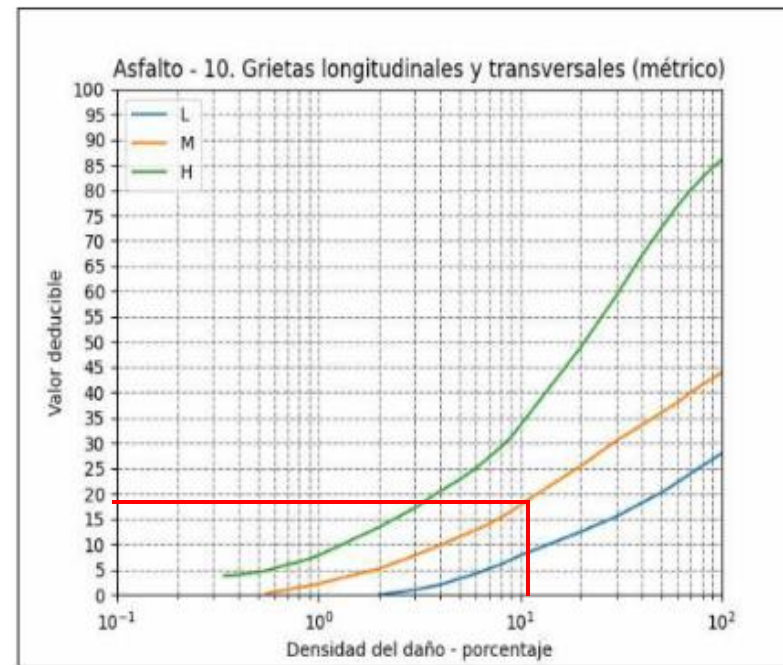
## ANEXO

| ÍNDICE DE CONDICIÓN DEL PAVIMENTO (PCI) | | | | | | | | | | | | | | |
| <b>Zona:</b> | 53-56 | <b>Abscisa Inicial:</b> | 0+160 | <b>Área de muestreo (m²):</b> | 240,00 | <b>Autor:</b> | Joseph Fernando Mejía Banda | | | | | | | |

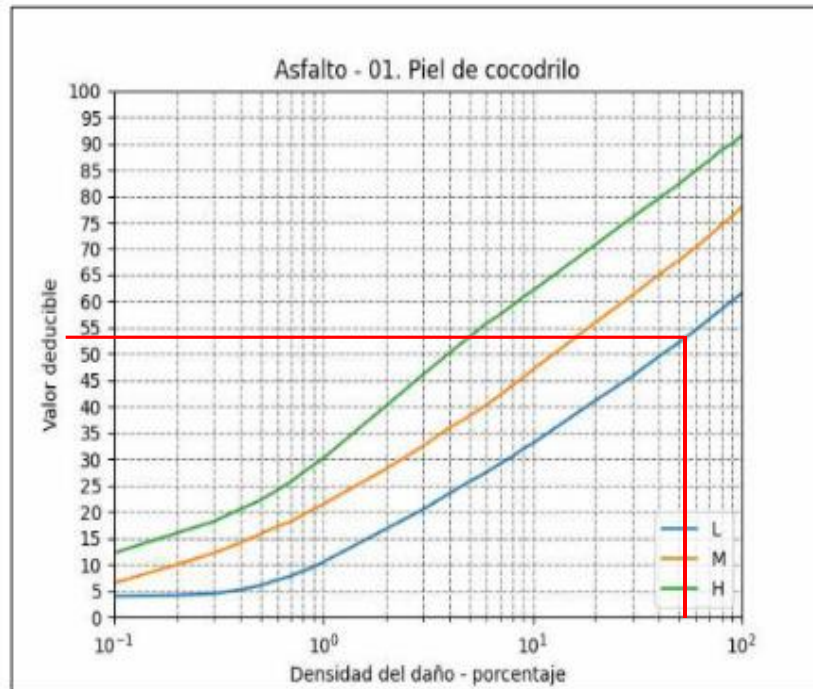
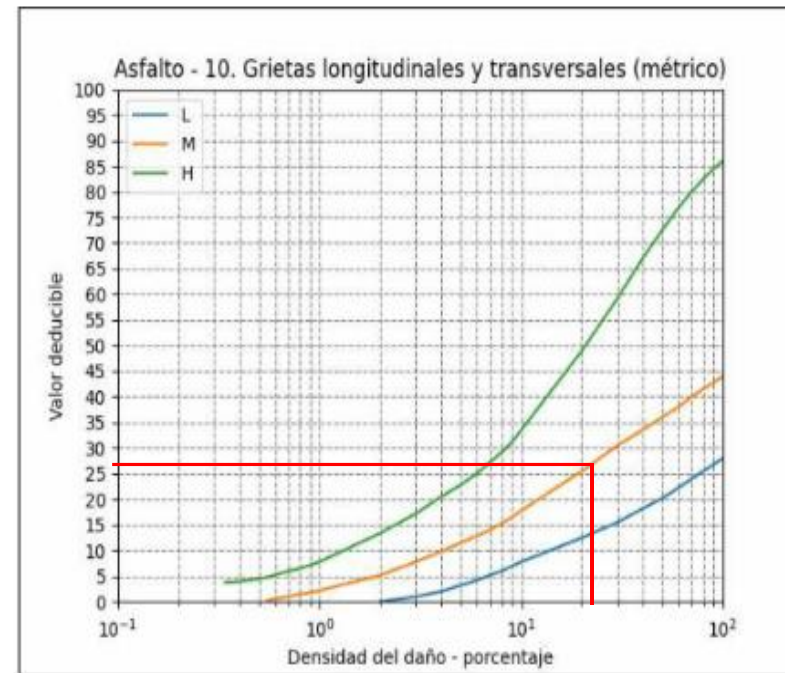
## ANEXO

| ÍNDICE DE CONDICIÓN DEL PAVIMENTO (PCI) | | | | | | | | | | | | | |
| <b>Zona:</b> | 53-56 | <b>Abscisa Inicial:</b> | 0+240 | <b>Área de muestreo (m<sup>2</sup>):</b> | 240,00 | <b>Autor:</b> | Joseph Fernando Mejía Banda | | | | | | |
| <b>Nº Falla</b> | <b>Fallas</b> | | <b>Unidad</b> | <p>Ancho de Vía (m): 6      0+240</p> <p>Longitud de la Muestra (m): 40,00</p> <p>0+280</p> | | | <p>ZONA 53 56 SANTA ROSA<br/>mié, sept 17, 2025 15:07p. m.<br/>17M 760194 9859168</p> | | | | | | |

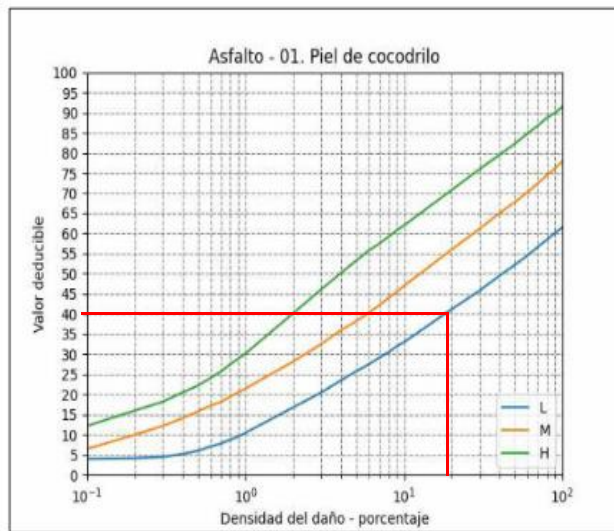
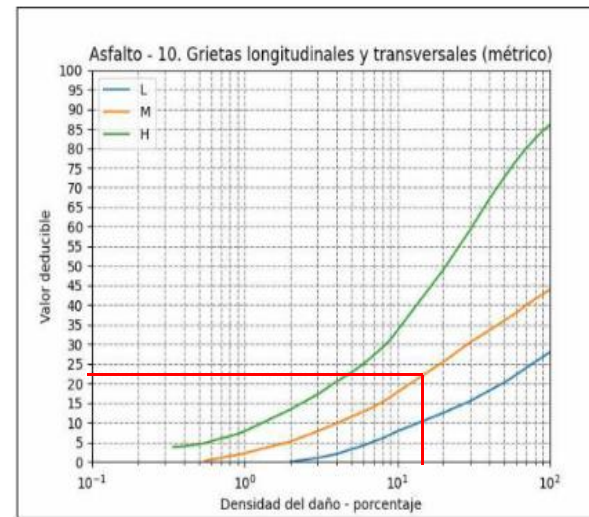
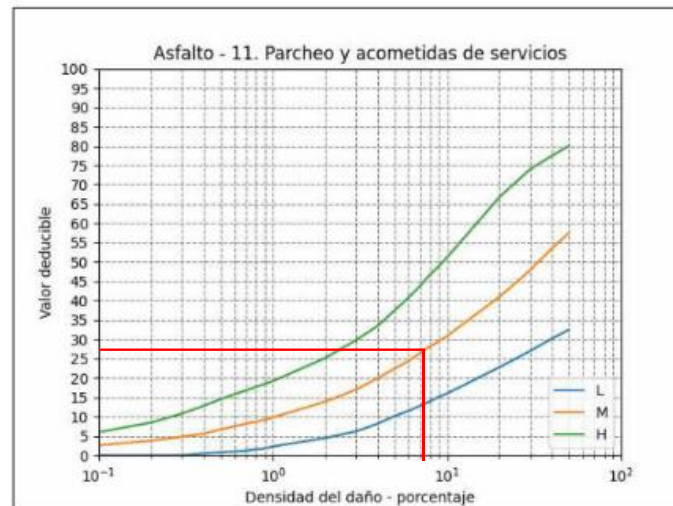
## ANEXO

| ÍNDICE DE CONDICIÓN DEL PAVIMENTO (PCI) | | | | | | | | | | | | | |
| <b>Zona:</b> | 53-56 | <b>Abscisa Inicial:</b> | 0+320 | <b>Área de muestreo (m²):</b> | 240,00 | <b>Autor:</b> | Joseph Fernando Mejía Banda | | | | | | |

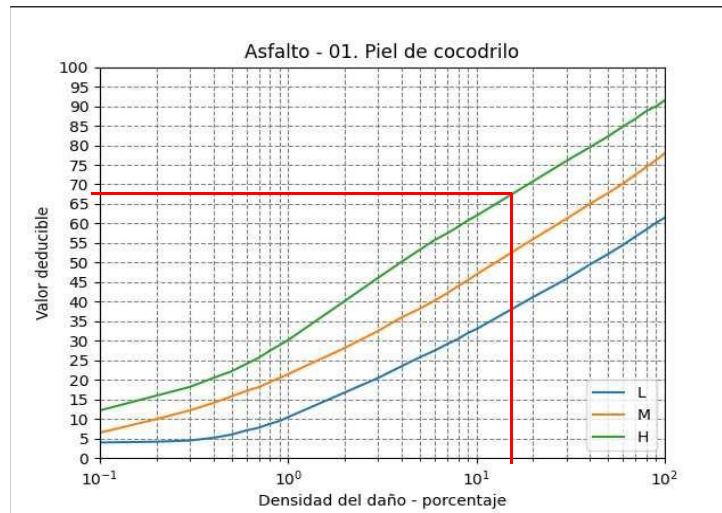
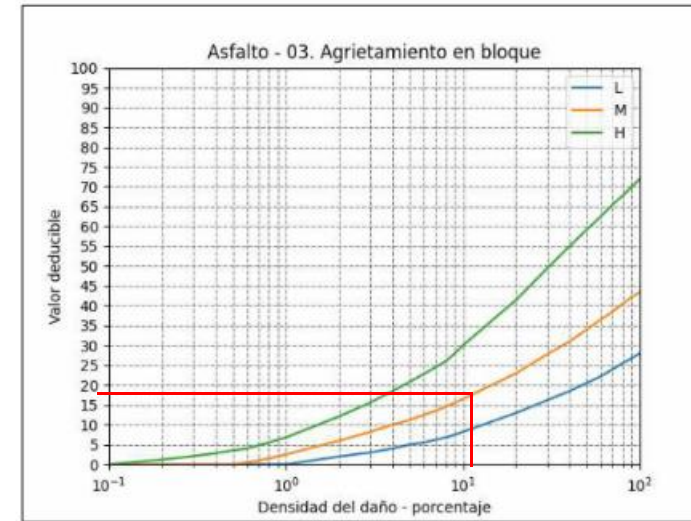
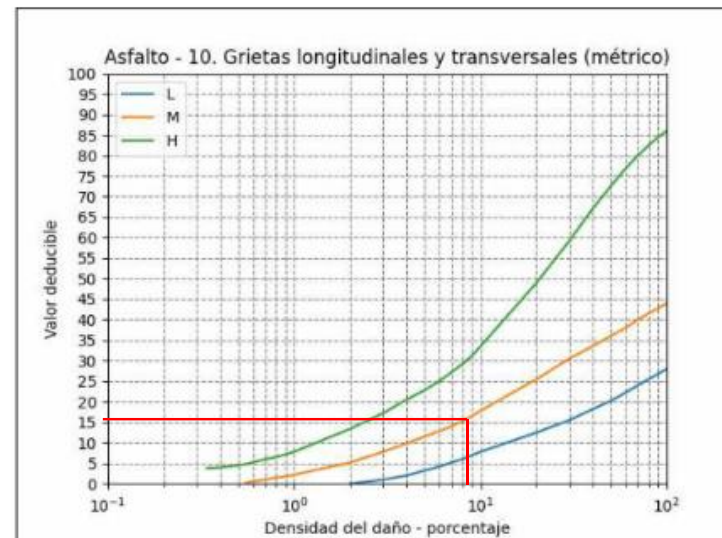
## ANEXO

| ÍNDICE DE CONDICIÓN DEL PAVIMENTO (PCI) | | | | | | | | | | | | | | | |
| <b>Zona:</b> | 53-56 | <b>Abscisa Inicial:</b> | 0+035 | <b>Área de muestreo (m²):</b> | 280,00 | <b>Autor:</b> | Joseph Fernando Mejía Banda | | | | | | | | |
