UNIVERSIDAD TÉCNICA DE AMBATO
FACULTAD DE INGENIERÍA CIVIL Y MECÁNICA
CARRERA DE INGENIERÍA CIVIL

TRABAJO EXPERIMENTAL PREVIO A LA OBTENCIÓN DEL
TÍTULO DE INGENIERA CIVIL

“EVALUACIÓN DE LA INFRAESTRUCTURA VIAL ACTUAL DE LA AV. COTOPAXI Y RIO CUTUCHI DE 2,46 KM DE LONGITUD PERTENECIENTE A LA PARROQUIA ELOY ALFARO, CANTÓN LATACUNGA, PROVINCIA DE COTOPAXI.”

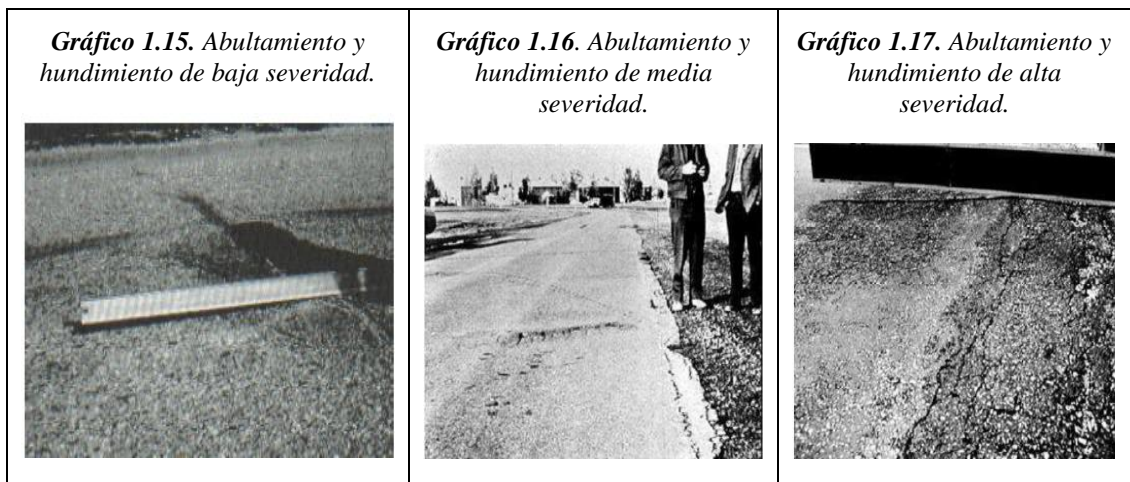
Abultamientos y hundimientos

Para Vásquez [13], las opciones de reparo en abultamientos y hundimientos en una baja severidad es no realizar ninguna labor, para una media severidad se hace un parcheo profundo o parcial y un reciclado en frío y para un nivel alto se realiza un reciclado o fresado en frío, parcheo profundo o parcial.

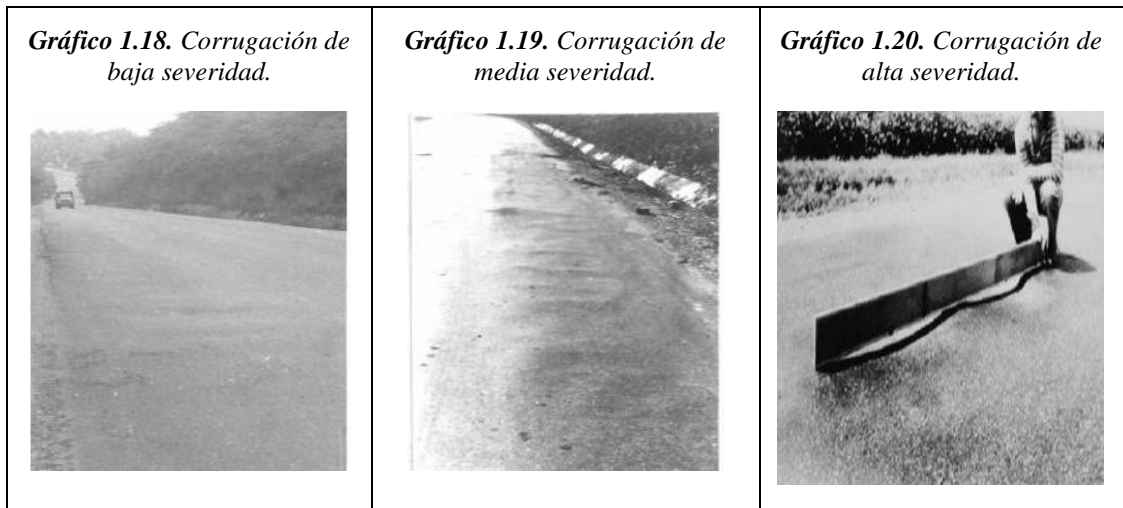
Corrugación

Su medida se realiza en metros o pies cuadrados de área afectada y las opciones de reparo para un nivel bajo es no realizar nada y para un nivel medio y alto se realiza una reconstrucción.

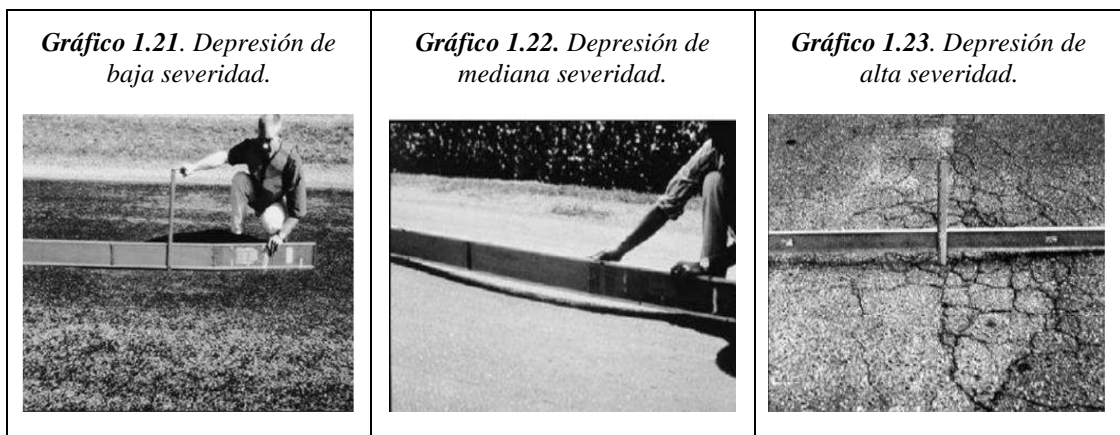
Depresión

La depresión se la mide en metros o pies cuadrados y la reparación para L, es no realizar nada, y para M y H, se realiza un parcheo superficial, parcial o profundo.

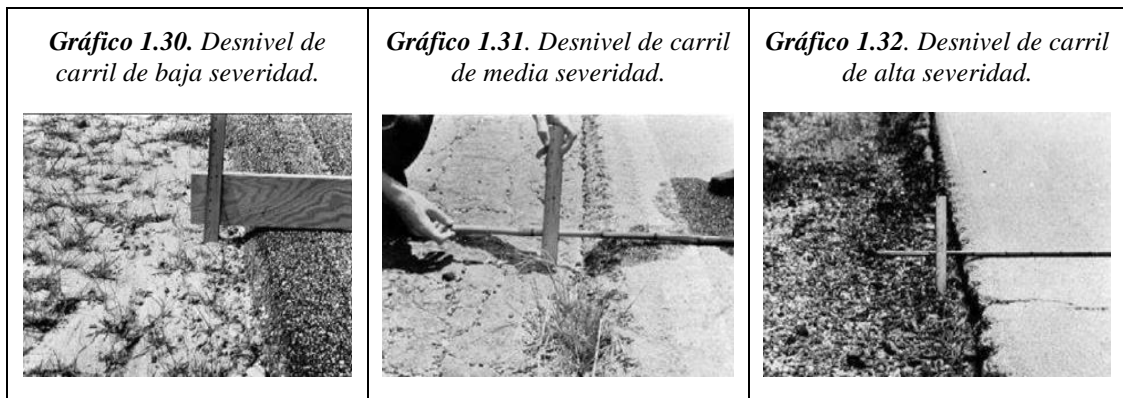
Desnivel carril / berma

Se mide en metro o pies lineales y las opciones de reparo para L, M, H es realizar una nivelación de las bermas para ajustar al nivel del carril.

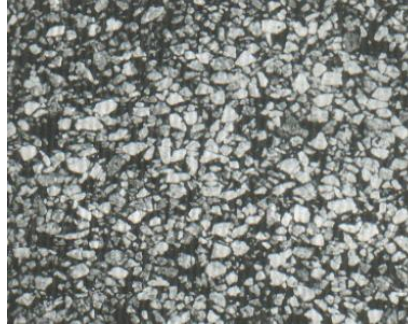
Gráfico 1.39. Pulimento de agregados.

Su medida es en pies o metros cuadrados del área afectada y para su reparación en casos leves no se hace nada y/o se realiza un tratamiento superficial, o sobre carpeta.

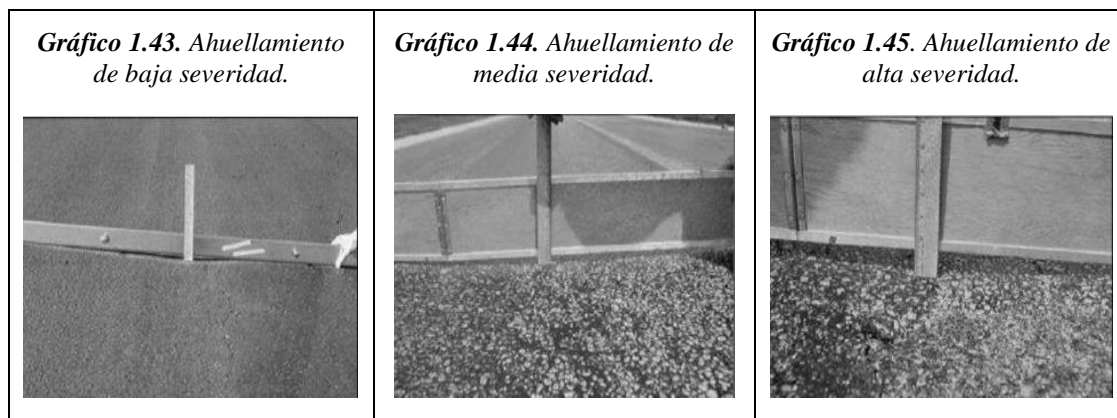
Ahuellamiento

Para una severidad media y alta se realiza un parcheo superficial, parcial o profundo y un fresado o sobre carpeta. [13]

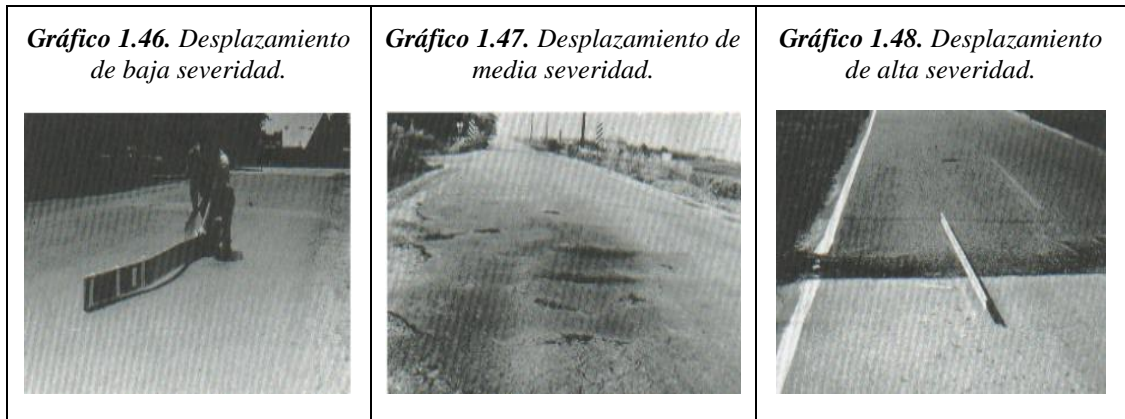
Desplazamiento

Los desplazamientos se miden en pies o metros cuadrados y su reparación para severidad baja es un fresado y en casos muy bajos no se realiza nada. Para niveles de severidad media y alta se realiza un fresado o un parcheo parcial o profundo.

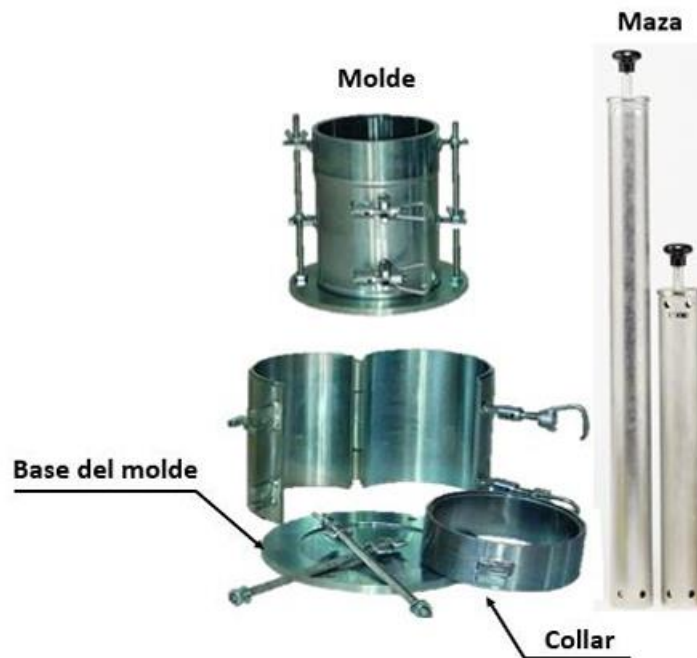
Gráfico 1. 57. Equipamiento de laboratorio para ensayo Proctor

Para realizar el ensayo, además del equipamiento de laboratorio común a muchos ensayos como son una báscula, una estufa de secado o pequeño material (bandejas, mazo de goma, palas, etc.), se requiere el equipamiento específico que se muestra en la siguiente figura. [19]

La diferencia que tienen entre ambos es: en el número de capas y golpes por capa, el peso del martillo y altura de caída del martillo.

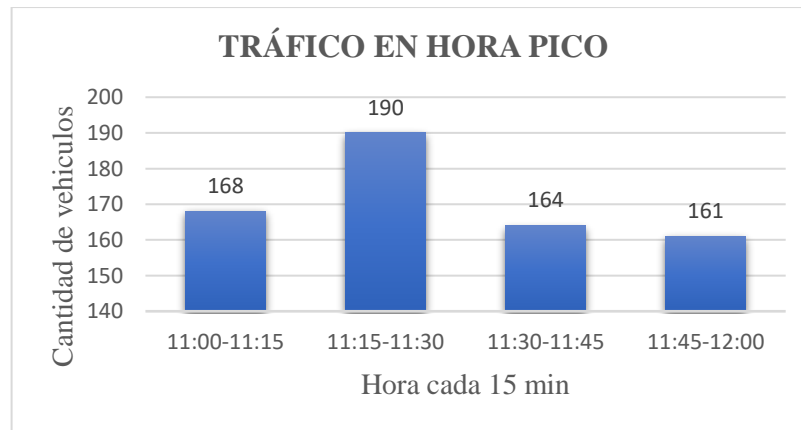
Gráfico 3. 61. Cantidad de vehículos en Hora Pico.

El día y la hora con mayor flujo vehicular de la semana se muestra en la *Tabla 3.11.*, dando como resultado el día Sábado a las 11:00 am, dando un valor de volumen de máxima demanda vehicular (VHP) de 683 vehículos.

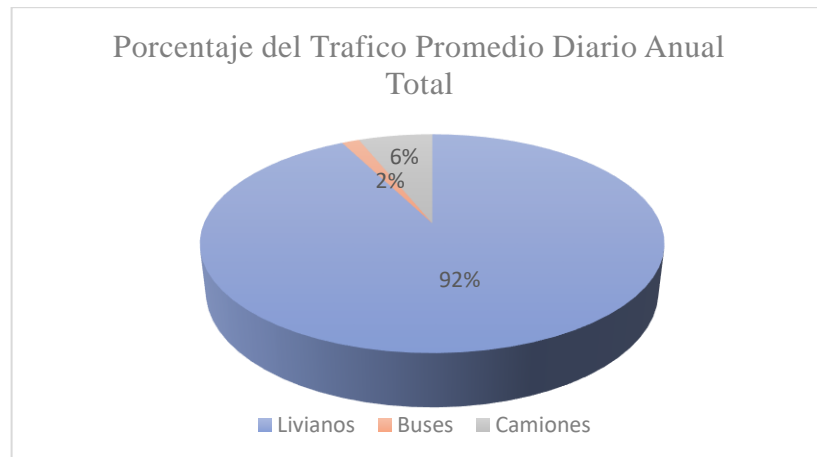
Gráfico 3.63. Porcentaje del TPDA total

Mediante el *Gráfico 3.63*, se puede notar que el mayor porcentaje de vehículos que circulan por la Avenida Cotopaxi y Rio Cutuchi son los vehículos livianos con un 92% de su totalidad, dato coherente debido a que la avenida es empleada para conectarse con el norte y sur del cantón, evitando así ingresar al centro de la ciudad en donde existen calles con mayor flujo vehicular y al ser una vía de 2 carriles para ambos sentidos tiene la capacidad de acoger al mayor flujo.

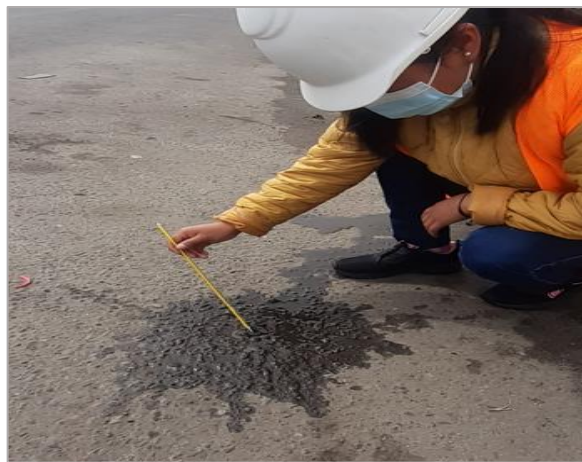
Gráfico 3. 64. Registro de Temperatura en la calzada.

Finalmente, se perfora el pavimento con la ayuda de un cincel y combo a 5 cm de profundidad aproximadamente y con la ayuda de un termómetro se registra la temperatura del pavimento. Se registro por cada punto a ensayar con la viga muy cerca del punto cero y evitando que la calzada este húmeda.

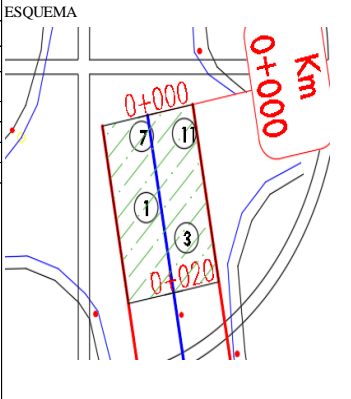
UBICACIÓN Av. Cotopaxi, Latacunga		ABSCISA INICIAL 0+000	UNIDAD DE MUESTRO 1																																												
ELABORADO POR Evelyn Gissela Caisaguano Chicaiza		ABSCISA FINAL 0+020	ESQUEMA

ÁREA DE MUESTREO (m²) 260	FECHA: 22/01/2022
