UNIVERSIDAD TÉCNICA DE AMBATO

TRABAJO EXPERIMENTAL

“EVALUACIÓN DE LAS VÍAS URBANAS EN EL CANTÓN AMBATO DEL SECTOR COMPRENDIDO ENTRE LA CALLE GALÁPAGOS, AV. EL REY, URDANETA, AV. BOLIVARIANA, VEGA Y CADENA, AV. LOS ANDES, AV. LAS AMÉRICAS, C. SABANILLA, COLIMES, CHEPATAN, C. TINAJILLAS, LOMA REDONDA, SAGOATOA, CAM. DEL REY, QUESERAS DEL MEDIO. CATAGUANGO”

Marzo - 2023

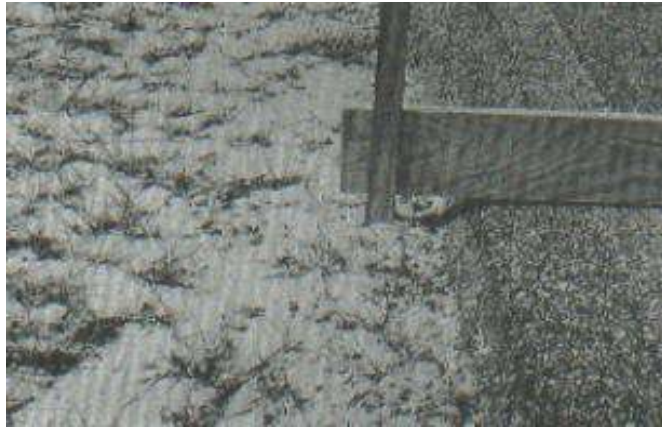
Nivel de deterioro bajo: Se considera de baja severidad cuando la diferencia en elevación entre el borde del pavimento y el hombrillo se encuentra entre 25-51 mm.[29], [30], [34]

Gráfica 39 Desnivel carril/ berma nivel de deterioro bajo
Fuente: L. Vásquez, Pavement Condition Index (PCI) para pavimentos asfálticos y de concreto en carreteras-2002

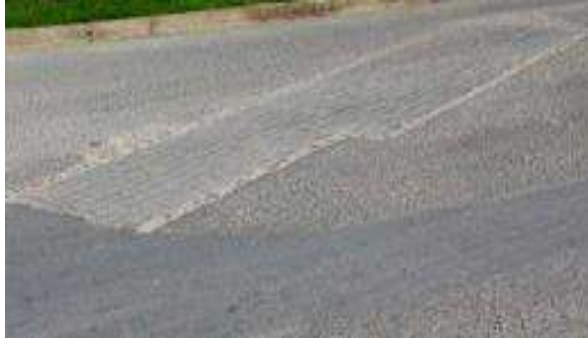
Esta falla es aquella que se encuentra en un área específica del pavimento en donde se ha colocado nuevamente material asfáltico para poder reparar el pavimento anteriormente existente. Este tipo de falla es causado debido a cortes que se han generado en la vía debido a instalaciones o mantenimiento de utilidades subterráneas. La forma de medir esta falla es en unidades de área metros o pies. En caso de existir áreas diferentes de severidad se deberá registrar de forma separada con sus respectivas mediciones.[29], [30], [34]

Gráfica 46 Parcheo

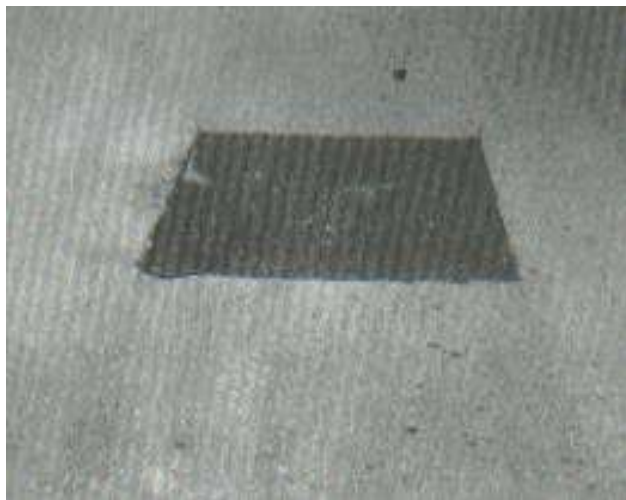
Nivel de deterioro bajo: Se considera de baja severidad cuando un parche se encuentra en una condición óptima y no afecta a la calidad de tránsito.

Gráfica 47 Parcheo con nivel de severidad bajo

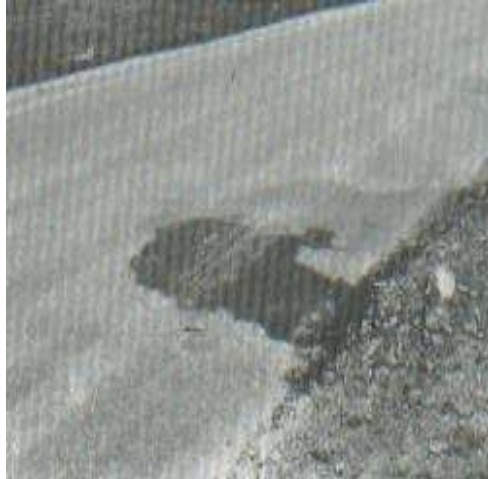
Nivel de deterioro medio: Se considera de severidad media cuando un parche no se encuentra en tan buenas condiciones y afecta medianamente a la calidad del tránsito.

Gráfica 48 Parcheo con nivel de severidad medio

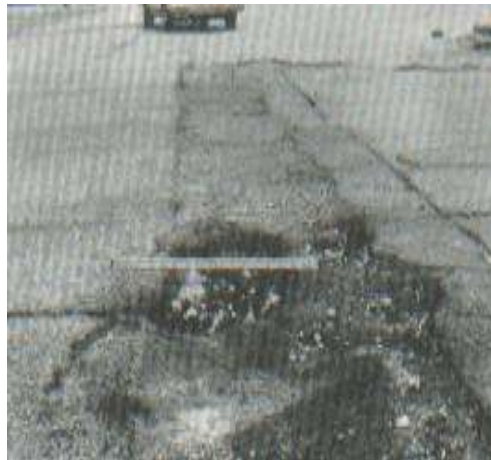
Nivel de deterioro alto: Se considera de severidad alta cuando un parche cuando este se encuentra en muy malas condiciones.

Gráfica 49 Parcheo con nivel de severidad alto

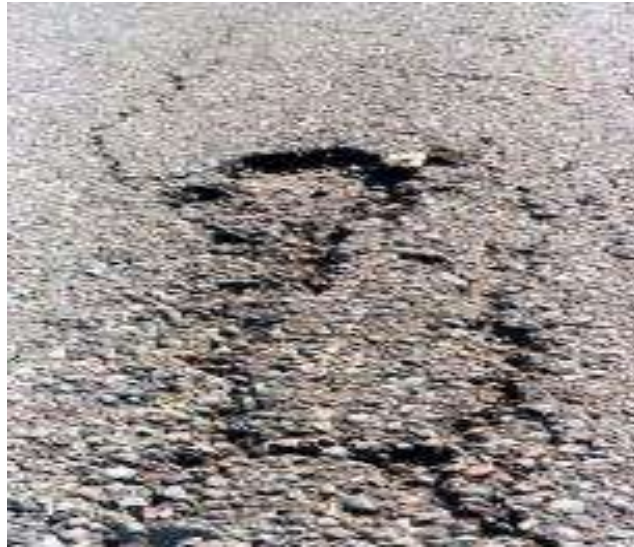
Este tipo de falla son huecos pequeños situados en la superficie del pavimento, por lo general tienen diámetros menores a 0.90 m con forma de tazón. En ocasiones estos huecos tienen bordes aguzados y lados verticales en cercanías de la zona superior. La aceleración del crecimiento de estos huecos se debe a la acumulación de lluvia dentro de estos, y se originan también debido a la acción del tráfico lo cual desprende pedazos de la superficie del pavimento. Además, se debe tomar en cuenta que otro factor que hace que se genere este daño es la desintegración del pavimento causada por una mezcla pobre en la carpeta asfáltica o a su vez el pavimento alcanzó una condición de piel de cocodrilo con un nivel de deterioro alto. La forma de medir esta falla es contando separadamente los huecos que estén con un nivel de deterioro bajo, medio y alto.[30], [32], [34]

Gráfica 51 Huecos
Fuente: Manual de Pavimentos-2004

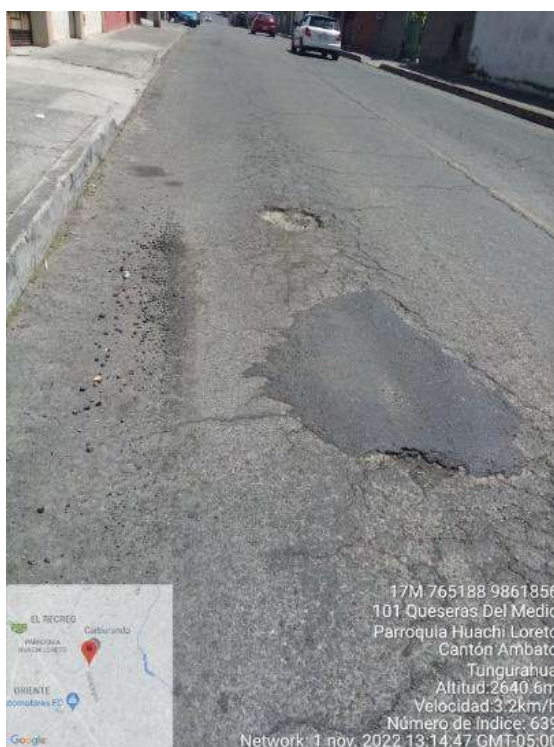
La falla tipo Piel de cocodrilo se encontró en 12 calles de la zona de estudio, sin embargo, dentro de éstas la más destacada viene a ser la calle Collay puesto que contó con la mayor densidad de este tipo de daño con un total de 450, como se indica en la Tabla N°9 mostrada a continuación:

Gráfica 147 Daño representativo tipo Piel de Cocodrilo
Fuente: Daniela Leyton (2023)

La siguiente gráfica N°140 nos indica claramente que el nivel de severidad medio predomina dentro del tipo de falla Piel de cocodrilo con un total de 11 de 21 fallas encontradas de este tipo. Cuando se tiene un nivel de severidad bajo la opción de reparación puede ser la aplicación de un sellado dentro de la superficie que se encuentra afectada, al tener un nivel de severidad medio y alto se aplica un bacheo con la utilización de mezclas asfálticas tanto en frío como en caliente.

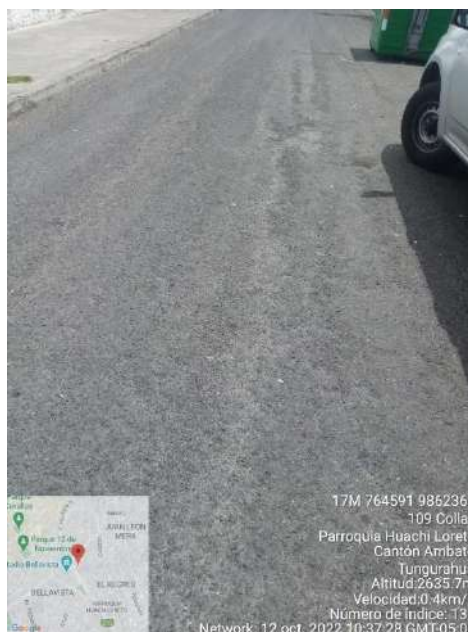
La falla tipo Corrugación se encontró en 3 calles de la zona de estudio, sin embargo, dentro de éstas la más destacada viene a ser la calle Camino del Rey puesto que contó con la mayor densidad de este tipo de daño con un total de 171.36, como se indica en la Tabla N°12 mostrada a continuación:

Gráfica 156 Daño representativo tipo Corrugación
Fuente: Daniela Leyton (2023)

La gráfica N°149 nos indica que el nivel de severidad bajo predomina dentro del tipo de falla Corrugación con un total de 2 de 3 fallas encontradas de este tipo. Cuando se tiene un nivel de severidad bajo no se procede con ninguna acción de reparación mientras que cuando se tiene un nivel de severidad medio bacheo parcial de capa asfáltica.

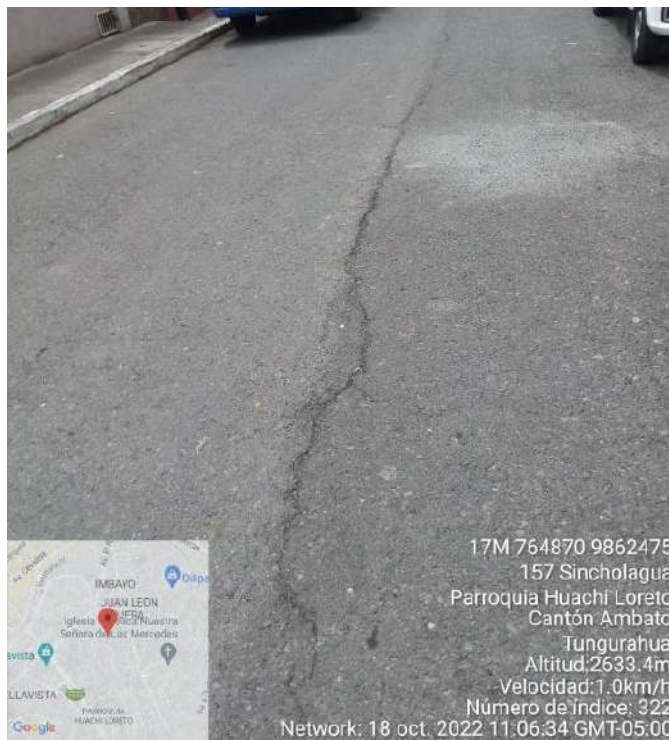
La falla tipo Grietas Longitudinales y Transversales se encontró en 9 calles de la zona de estudio, sin embargo, dentro de éstas la más destacada viene a ser la calle Pan de Azúcar puesto que contó con la mayor densidad de este tipo de daño con un total de 34.32, como se indica en la Tabla N°13 mostrada a continuación:

Gráfica 159 Daño representativo tipo Grieta Longitudinal y Transversal
Fuente: Daniela Leyton (2023)

La siguiente gráfica N°151 nos indica que el nivel de severidad bajo predomina dentro del tipo de falla Grietas Longitudinales y Transversales con un total de 17 de 21 fallas encontradas de este tipo. Cuando se tiene un nivel de severidad bajo, medio y alto se procede con un sellado de grietas tanto longitudinales como transversales.

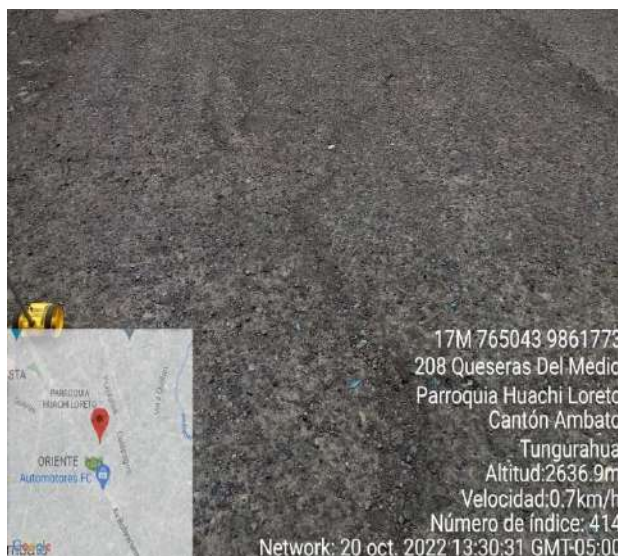
La falla tipo Pulimiento de Agregados se encontró en 7 calles de la zona de estudio, sin embargo, dentro de éstas la más destacada viene a ser la calle Reventador puesto que contó con la mayor densidad de este tipo de daño con un total de 1159.1, como se indica en la Tabla N°15 mostrada a continuación:

Gráfica 165 Daño representativo tipo Pulimiento de Agregados
Fuente: Daniela Leyton (2023)

La siguiente gráfica N°158 nos indica que el nivel de severidad medio predomina dentro del tipo de falla Pulimiento de Agregados con un total de 6 de 9 fallas encontradas de este tipo. Cuando se tiene un nivel de severidad bajo la opción de reparación puede ser la aplicación de mortero asfáltico, mientras que para un nivel de severidad medio y alto se puede aplicar un bacheo asfáltico.

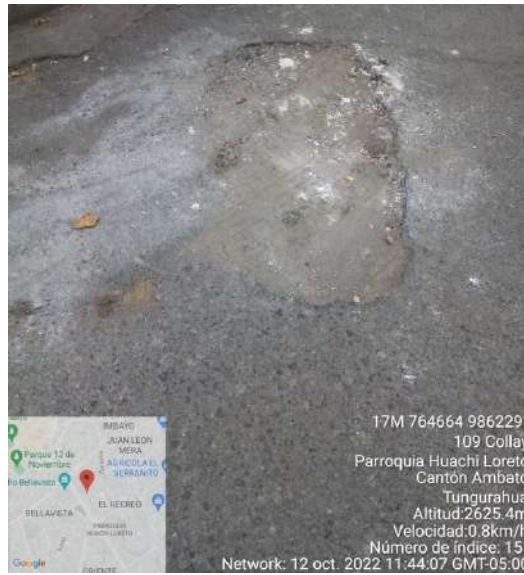
Gráfica 168 Daño representativo tipo Huecos
Fuente: Daniela Leyton (2023)

La siguiente gráfica N°161 nos indica que el nivel de severidad medio predomina dentro del tipo de falla Huecos con un total de 4 de 7 fallas encontradas de este tipo. Cuando se tiene un nivel de severidad medio y alto la opción de reparación puede ser la aplicación de un bacheo asfáltico.

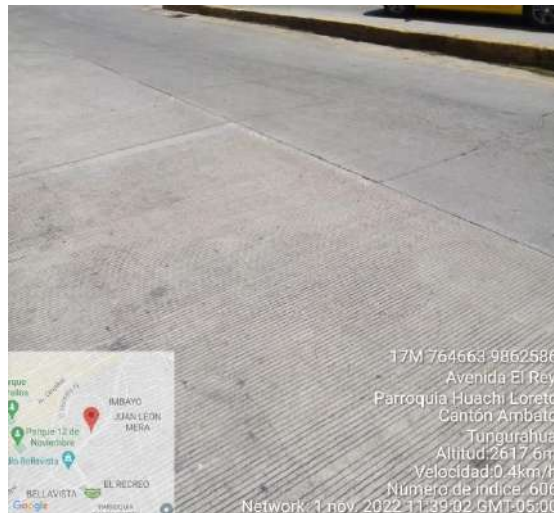
Gráfica 171 Daño representativo tipo Desgaste Superficial
Fuente: Daniela Leyton (2023)

La siguiente gráfica N°164 nos indica que el nivel de severidad bajo predomina dentro del tipo de falla Desgaste Superficial con un total de 8 de 10 fallas encontradas de este tipo. Cuando se tiene un nivel de severidad bajo y medio no se realiza ninguna acción, mientras que para un nivel de severidad alto se realiza una sustitución de espesor parcial de la losa.

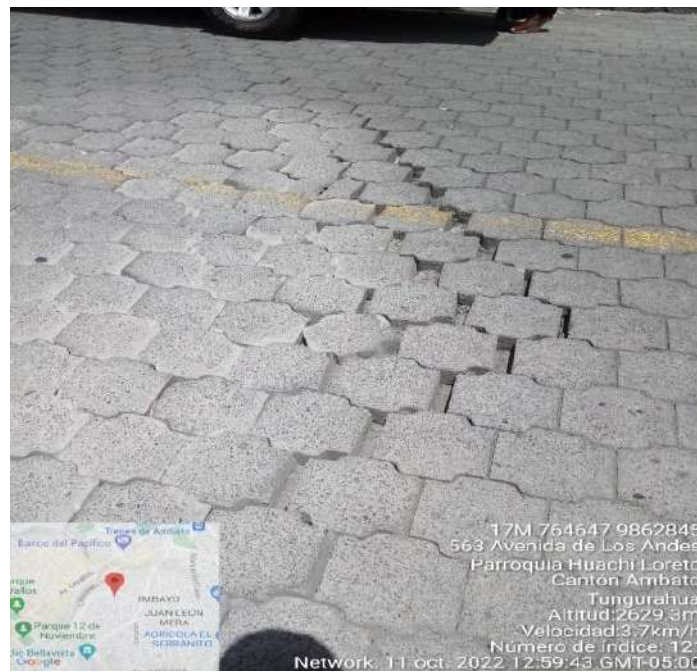
Gráfica 192 Daño representativo tipo Juntas Abiertas
Fuente: Daniela Leyton (2023)

La siguiente gráfica N°185 nos indica que el nivel de severidad medio predomina dentro del tipo de falla Juntas Abiertas con un total de 10 de fallas encontradas de este tipo. Para este tipo de daños se realizan acciones de reparación como la limpieza de calzada, refacción de adoquinado con reposición de material.

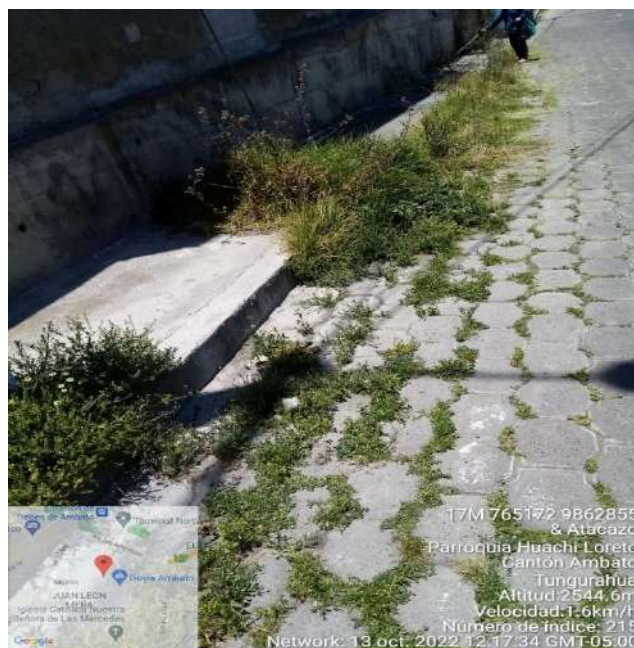
Gráfica 195 Daño representativo tipo Vegetación en la Calzada
Fuente: Daniela Leyton (2023)

La gráfica N°188 nos indica que el nivel de severidad bajo predomina dentro del tipo de falla Vegetación en la Calzada con un total de 5 de 7 fallas encontradas de este tipo. Para este tipo de daños se realizan acciones de reparación como la limpieza de calzada.
