**UNIVERSIDAD TÉCNICA DE AMBATO  
FACULTAD DE INGENIERÍA CIVIL Y MECÁNICA  
CARRERA DE INGENIERÍA CIVIL**

**TRABAJO EXPERIMENTAL**

**“EVALUACIÓN DE LAS VÍAS URBANAS EN EL CANTÓN AMBATO DEL SECTOR COMPRENDIDO ENTRE LA CALLE ORIENTE, AZUAY, AVENIDA BOLIVARIANA, CALLE ARCHIDONA, URDANETA, 13 DE ABRIL, AVENIDA ATAHUALPA, AVENIDA VÍCTOR HUGO, AVENIDA LOS CHASQUIS”**

**Marzo - 2023**

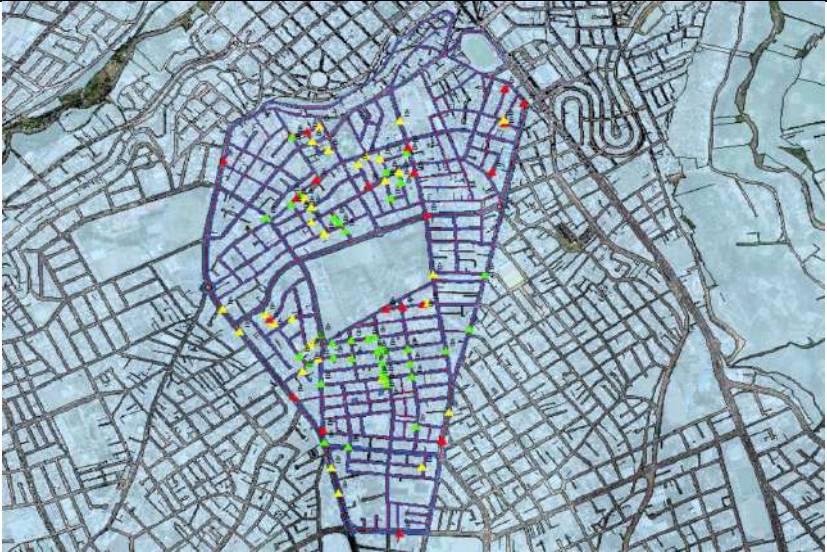
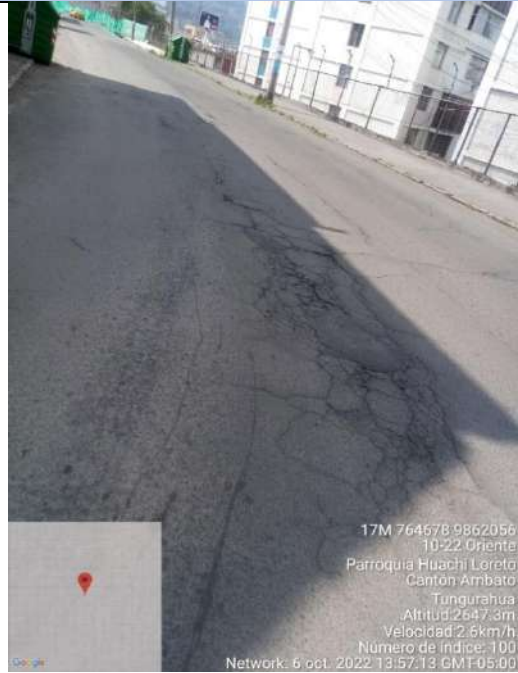
<b>PROYECTO:</b> EVALUACIÓN DE LAS VÍAS URBANAS EN EL CANTÓN AMBATO DEL SECTOR COMPRENDIDO ENTRE LA CALLE ORIENTE, AZUAY, AVENIDA BOLIVARIANA, CALLE ARCHIDONA, URDANETA, 13 DE ABRIL, AVENIDA ATAHUALPA, AVENIDA VÍCTOR HUGO, AVENIDA LOS CHASQUIS		
<b>ZONA # 20</b>			
<b>CAPA DE RODADURA:</b>	Pavimento Flexible	<b>FALLA:</b>	A. Piel de Cocodrilo
<b>ESQUEMA:</b>

<p>La Falla por Piel de Cocodrilo, cuenta con un total de 93 fallas en toda la zona, siendo la calle Oriente una de las más representativas, con un área de 376.60 m<sup>2</sup>.</p> <p>Las diversas soluciones para las siguientes patologías se dividen en niveles de severidad.</p> <p><b><u>SEVERIDAD DE NIVEL BAJO:</u></b> Se realiza una lechada o sellado superficial en el área afectada.</p> <p><b><u>SEVERIDAD DE NIVEL MEDIO:</u></b> En este tipo de severidad se implanta el riego de lechada asfáltica</p> <p><b><u>SEVERIDAD DE NIVEL ALTO:</u></b> Cuando el nivel de severidad llega a este punto se recomienda un parcheo parcial y dependiendo de sus características patológicas se quede llegar a una reconstrucción de la sobre carpeta.</p>

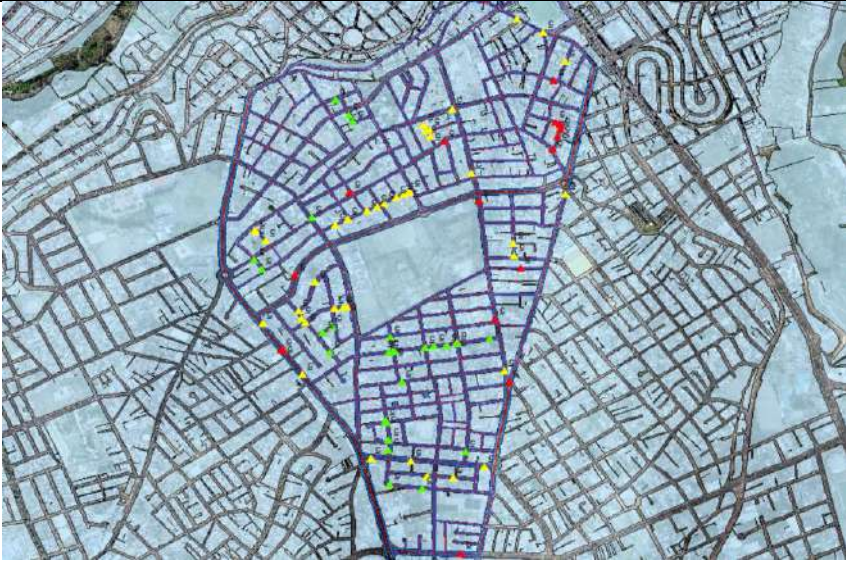
<b>PROYECTO:</b> EVALUACIÓN DE LAS VÍAS URBANAS EN EL CANTÓN AMBATO DEL SECTOR COMPRENDIDO ENTRE LA CALLE ORIENTE, AZUAY, AVENIDA BOLIVARIANA, CALLE ARCHIDONA, URDANETA, 13 DE ABRIL, AVENIDA ATAHUALPA, AVENIDA VÍCTOR HUGO, AVENIDA LOS CHASQUIS		
<b>ZONA # 20</b>			
<b>CAPA DE RODADURA:</b>	Pavimento Flexible	<b>FALLA:</b>	C. Agrietamiento en Bloque
<b>ESQUEMA:</b>

<p>La Falla por Agrietamiento en Bloque, cuenta con un total de 82 fallas en toda la zona, siendo la Av. Rumiñahui es una de las más representativas, con un área de 385.28 m<sup>2</sup>.</p> <p>Las diversas soluciones para las siguientes patologías se dividen en niveles de severidad.</p> <p><b>SEVERIDAD DE NIVEL BAJO:</b> El presentarse este tipo de severidad se aplica un sellado bituminoso en la superficie.</p> <p><b>SEVERIDAD DE NIVEL MEDIO:</b> Al tener este nivel de severidad, se realiza un sellado con material bituminoso.</p> <p><b>SEVERIDAD DE NIVEL ALTO:</b> Cuando se obtiene un alto nivel de severidad se opta por el Recapeo con mezcla asfáltica en caliente.</p>

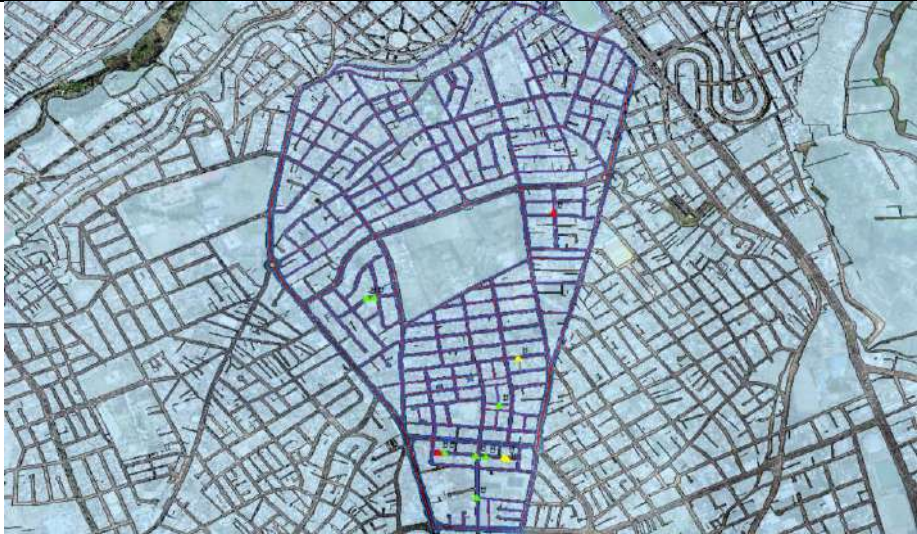
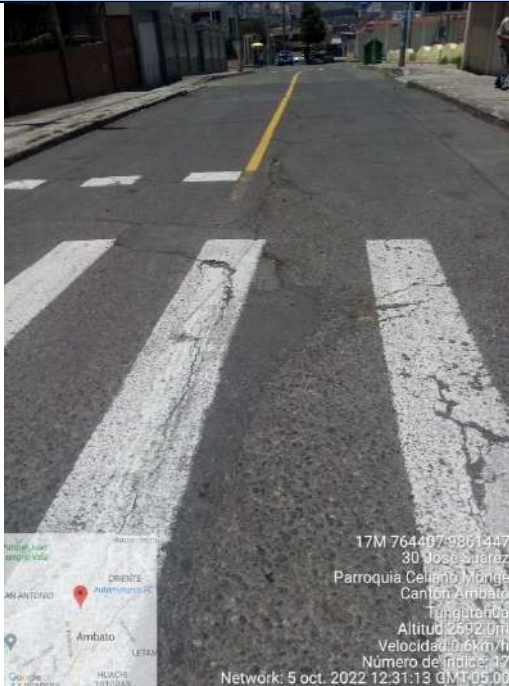
<b>UNIVERSIDAD TÉCNICA DE AMBATO</b> <b>FACULTAD DE INGENIERÍA CIVIL Y MECÁNICA</b> <b>CARRERA DE INGENIERÍA CIVIL</b>		 
	<b>PROYECTO:</b> EVALUACIÓN DE LAS VÍAS URBANAS EN EL CANTÓN AMBATO DEL SECTOR COMPRENDIDO ENTRE LA CALLE ORIENTE, AZUAY, AVENIDA BOLIVARIANA, CALLE ARCHIDONA, URDANETA, 13 DE ABRIL, AVENIDA ATAHUALPA, AVENIDA VÍCTOR HUGO, AVENIDA LOS CHASQUIS		
<b>ZONA # 20</b>			
<b>CAPA DE RODADURA:</b>	Pavimento Flexible	<b>FALLA:</b>	H. Grieta de Reflexión de Juntas
<b>ESQUEMA:</b>

<p>La Falla por Reflexión de la Junta, cuenta con un total de 12 fallas en toda la zona, siendo la calle José Suárez una de las más representativas, con un área de 16.90 m<sup>2</sup>.</p> <p>Las diversas soluciones para las siguientes patologías se dividen en niveles de severidad.</p> <p><b><u>SEVERIDAD DE NIVEL BAJO:</u></b> En este punto de severidad se realiza un sellado de fisuras con material bituminosa.</p> <p><b><u>SEVERIDAD DE NIVEL MEDIO:</u></b> Para este nivel de severidad se puede optar por un parcheo menor o un sellado de fisuras con mortero asfáltico.</p> <p><b><u>SEVERIDAD DE NIVEL ALTO:</u></b> Al presentarse la patología en un nivel de severidad alto, puede realizar un bacheo parcial del área en frío o caliente.</p>

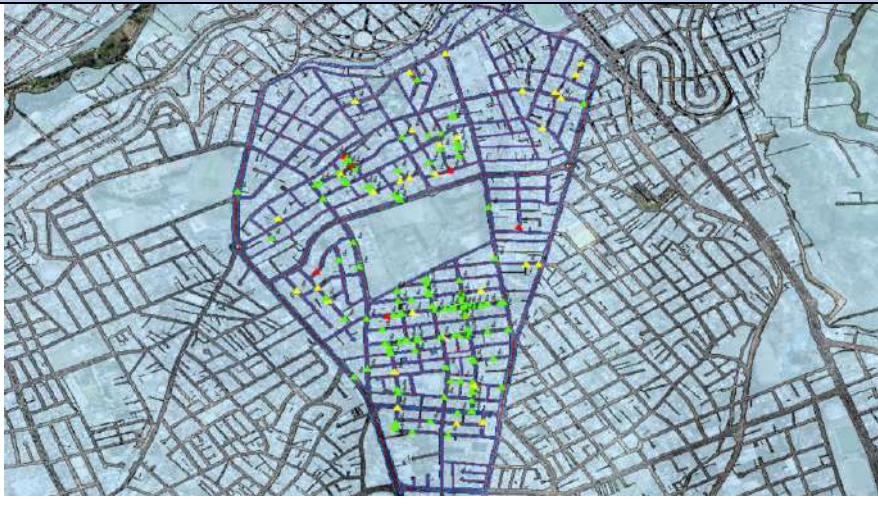
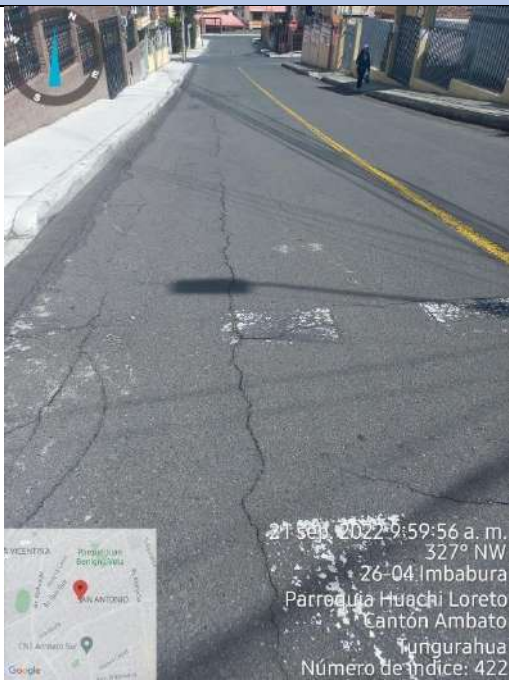
<b>PROYECTO:</b> EVALUACIÓN DE LAS VÍAS URBANAS EN EL CANTÓN AMBATO DEL SECTOR COMPRENDIDO ENTRE LA CALLE ORIENTE, AZUAY, AVENIDA BOLIVARIANA, CALLE ARCHIDONA, URDANETA, 13 DE ABRIL, AVENIDA ATAHUALPA, AVENIDA VÍCTOR HUGO, AVENIDA LOS CHASQUIS		
<b>ZONA # 20</b>			
<b>CAPA DE RODADURA:</b>	Pavimento Flexible	<b>FALLA:</b>	J. Grieta Longitudinal y Transversal
<b>ESQUEMA:</b>

<p>La Falla por Grieta Longitudinal y Transversal, cuenta con un total de 159 fallas en toda la zona, siendo la calle Mainaloea una de las más representativas, con una longitud de 178.00 m. Las diversas soluciones para las siguientes patologías se dividen en niveles de severidad.</p> <p><b><u>SEVERIDAD DE NIVEL BAJO:</u></b> En este punto de severidad se aplica un sellado con emulsión bituminosa.</p> <p><b><u>SEVERIDAD DE NIVEL MEDIO:</u></b> Para este tipo de severidad se realiza un sellado de la superficie asfáltica con lechada asfáltica (slurry seal).</p> <p><b><u>SEVERIDAD DE NIVEL ALTO:</u></b> Al presentarse la patología en un nivel de severidad alto, se procede con un bacheo con reposición de base o recapado con mezcla asfáltica en caliente.</p>

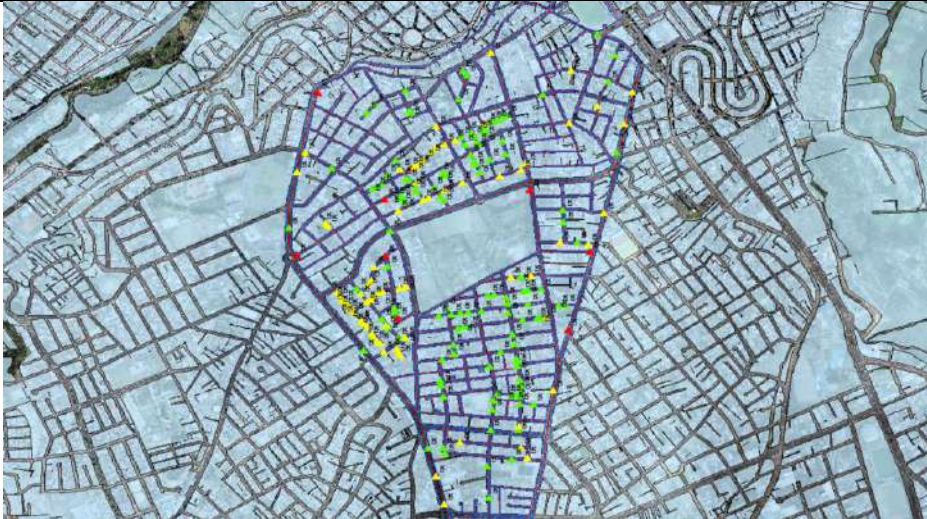
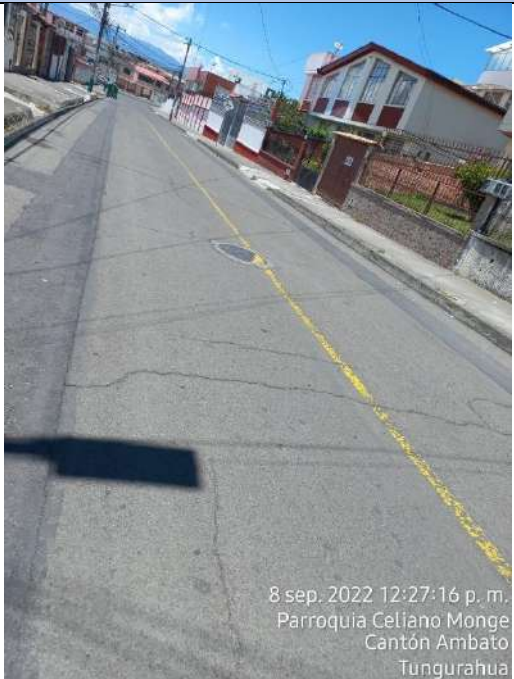
<b>PROYECTO:</b> EVALUACIÓN DE LAS VÍAS URBANAS EN EL CANTÓN AMBATO DEL SECTOR COMPRENDIDO ENTRE LA CALLE ORIENTE, AZUAY, AVENIDA BOLIVARIANA, CALLE ARCHIDONA, URDANETA, 13 DE ABRIL, AVENIDA ATAHUALPA, AVENIDA VÍCTOR HUGO, AVENIDA LOS CHASQUIS		
<b>ZONA # 20</b>			
<b>CAPA DE RODADURA:</b>	Pavimento Flexible	<b>FALLA:</b>	K. Parcheo
<b>ESQUEMA:</b>

<p>La Falla por Parcheo, cuenta con un total de 224 fallas en toda la zona, siendo la calle Enríquez Gallo una de las más representativas, con un área de 386.10 m<sup>2</sup>.</p> <p>Las diversas soluciones para las siguientes patologías se dividen en niveles de severidad.</p> <p><b><u>SEVERIDAD DE NIVEL BAJO:</u></b> Al encontrar un nivel de severidad bajo no se realiza ninguna actividad.</p> <p><b><u>SEVERIDAD DE NIVEL MEDIO:</u></b> Para este tipo de severidad se realiza un sellado de la superficie asfáltica con lechada asfáltica (slurry seal).</p> <p><b><u>SEVERIDAD DE NIVEL ALTO:</u></b> Al presentarse la patología en un nivel de severidad alto, se procede con el bacheo incluyendo reposición granular.</p>

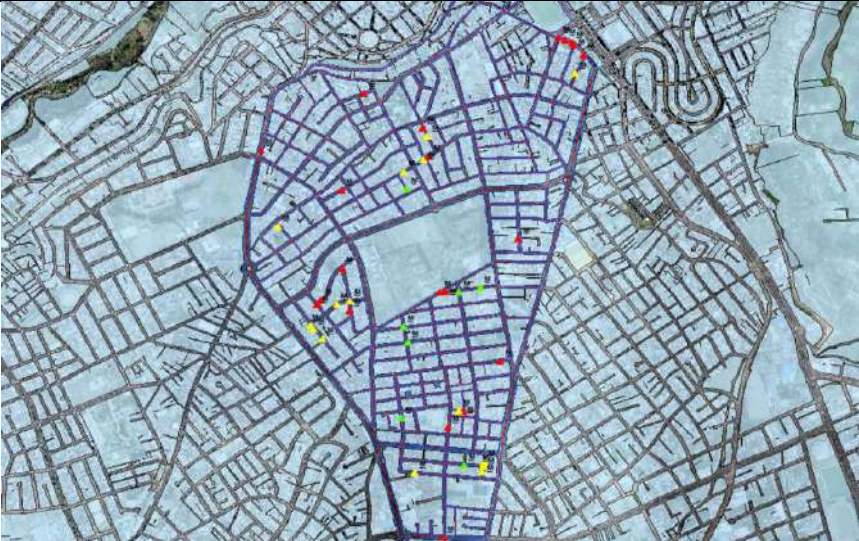
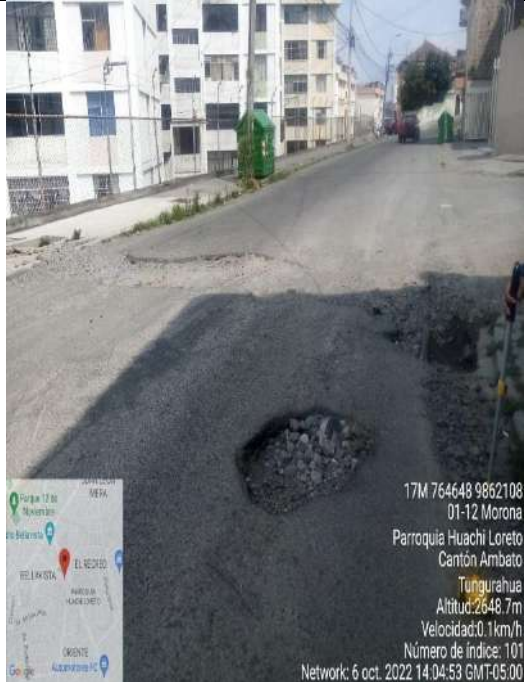
<b>UNIVERSIDAD TÉCNICA DE AMBATO</b> <b>FACULTAD DE INGENIERÍA CIVIL Y MECÁNICA</b> <b>CARRERA DE INGENIERÍA CIVIL</b>		 
	<b>PROYECTO:</b> EVALUACIÓN DE LAS VÍAS URBANAS EN EL CANTÓN AMBATO DEL SECTOR COMPRENDIDO ENTRE LA CALLE ORIENTE, AZUAY, AVENIDA BOLIVARIANA, CALLE ARCHIDONA, URDANETA, 13 DE ABRIL, AVENIDA ATAHUALPA, AVENIDA VÍCTOR HUGO, AVENIDA LOS CHASQUIS		
<b>ZONA # 20</b>			
<b>CAPA DE RODADURA:</b>	Pavimento Flexible	<b>FALLA:</b>	M. Huecos
<b>ESQUEMA:</b>

<p>La Falla por Huecos o Bache, cuenta con un total de 44 fallas en toda la zona, siendo la calle Oriente una de las más representativas, con un volumen de 3.58 m<sup>3</sup>.</p> <p>Las diversas soluciones para las siguientes patologías se dividen en niveles de severidad.</p> <p><b><u>SEVERIDAD DE NIVEL BAJO:</u></b> Al encontrar un nivel de severidad bajo se realiza un parcheo parcial o profundo dependiendo de la patología.</p> <p><b><u>SEVERIDAD DE NIVEL MEDIO:</u></b> Para este tipo de severidad se realiza se realiza un parcheo parcial o profundo dependiendo de la patología.</p> <p><b><u>SEVERIDAD DE NIVEL ALTO:</u></b> Al presentarse la patología en un nivel de severidad alto, se realiza se realiza un parcheo parcial o profundo dependiendo de la patología.</p>

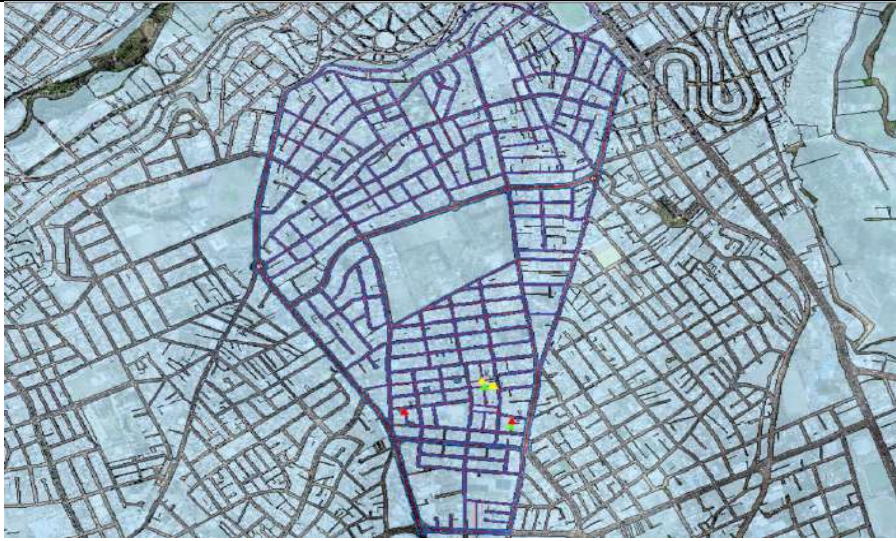
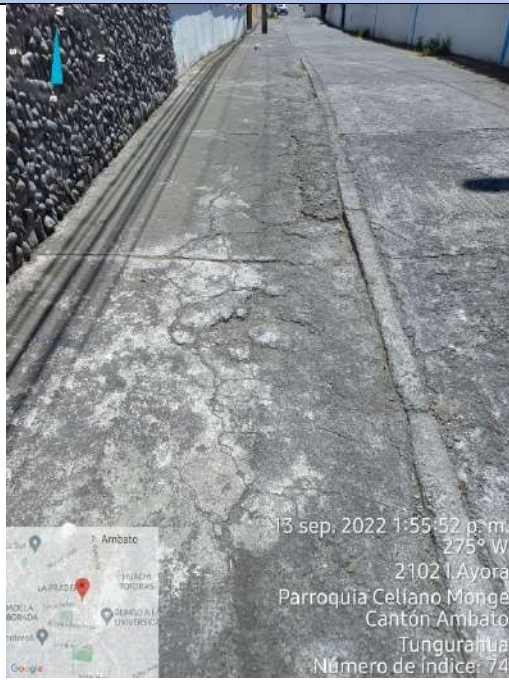
<b>PROYECTO:</b> EVALUACIÓN DE LAS VÍAS URBANAS EN EL CANTÓN AMBATO DEL SECTOR COMPRENDIDO ENTRE LA CALLE ORIENTE, AZUAY, AVENIDA BOLIVARIANA, CALLE ARCHIDONA, URDANETA, 13 DE ABRIL, AVENIDA ATAHUALPA, AVENIDA VÍCTOR HUGO, AVENIDA LOS CHASQUIS		
<b>ZONA # 20</b>			
<b>CAPA DE RODADURA:</b>	Pavimento Rígido	<b>FALLA:</b>	V. Desgaste Superficial
<b>ESQUEMA:</b>

<p>La Falla por Desgaste Superficial, cuenta con un total de 7 fallas en toda la zona, siendo la calle Diego Noboa una de las más representativas, con un área de 132.35 m<sup>2</sup>.</p> <p>Las diversas soluciones para las siguientes patologías se dividen en niveles de severidad.</p> <p><b><u>SEVERIDAD DE NIVEL BAJO:</u></b> Al encontrarnos un nivel de severidad baja se procede con un sellado de fisuras o grietas en la calzada.</p> <p><b><u>SEVERIDAD DE NIVEL MEDIO:</u></b> Al encontrarnos un nivel de severidad media se procede con un sellado de grietas en la calzada.</p> <p><b><u>SEVERIDAD DE NIVEL ALTO:</u></b> Cuando se obtiene un alto nivel de severidad, el método de reparación se establece la sustitución de todo el espesor del área afectada.</p>

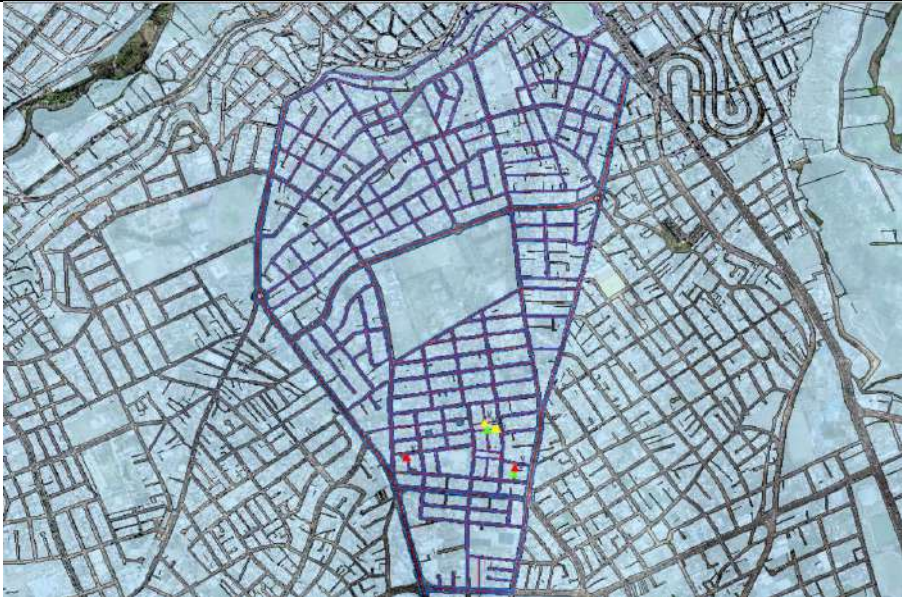
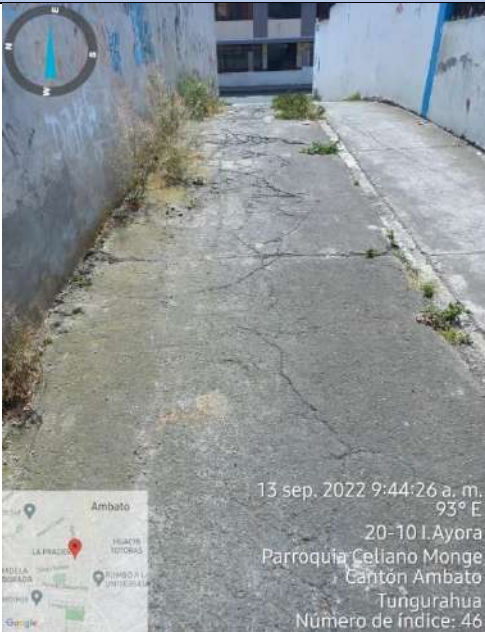
<b>PROYECTO: EVALUACIÓN DE LAS VÍAS URBANAS EN EL CANTÓN AMBATO DEL SECTOR COMPRENDIDO ENTRE LA CALLE ORIENTE, AZUAY, AVENIDA BOLIVARIANA, CALLE ARCHIDONA, URDANETA, 13 DE ABRIL, AVENIDA ATAHUALPA, AVENIDA VÍCTOR HUGO, AVENIDA LOS CHASQUIS</b>		
<b>ZONA # 20</b>			
<b>CAPA DE RODADURA:</b>	Pavimento Rígido	<b>FALLA:</b>	W. Fisuramiento
<b>ESQUEMA:</b>

<p>La Falla por Fisuramiento, cuenta con un total de 11 fallas en toda la zona, siendo la calle Juan José Flores una de las más representativas, con un área de 77.74 m<sup>2</sup>.</p> <p>Las diversas soluciones para las siguientes patologías se dividen en niveles de severidad.</p> <p><b><u>SEVERIDAD DE NIVEL BAJO:</u></b> Cuando obtenemos el siguiente nivel de severidad se mantiene en vigilancia la evolución de la patología.</p> <p><b><u>SEVERIDAD DE NIVEL MEDIO:</u></b> Al encontrarnos un nivel de severidad medio se procede con un sellado de grietas y fisuras.</p> <p><b><u>SEVERIDAD DE NIVEL ALTO:</u></b> Cuando se obtiene un alto nivel de severidad, el método de reparación se establece el sellado de la superficie.</p>

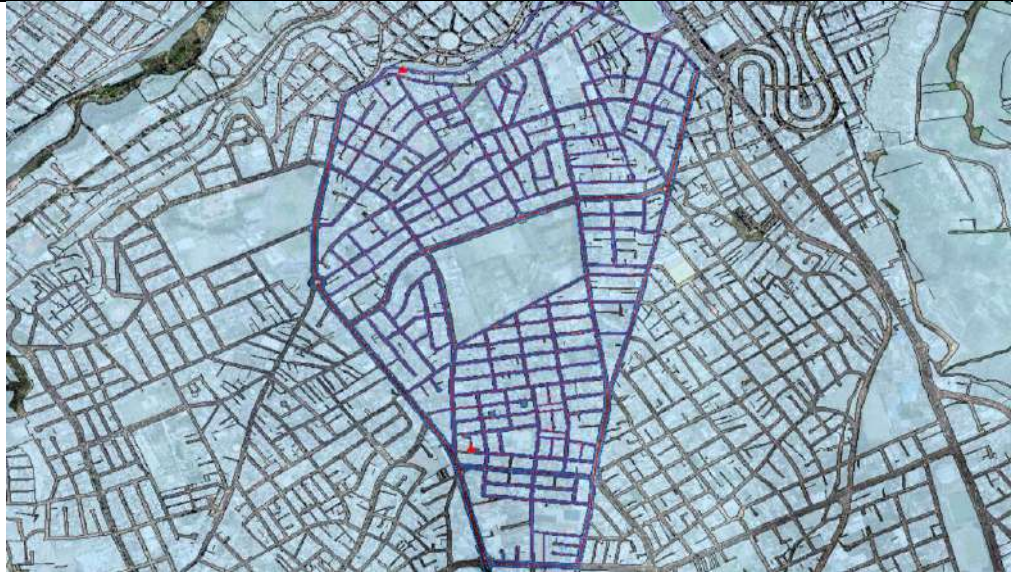
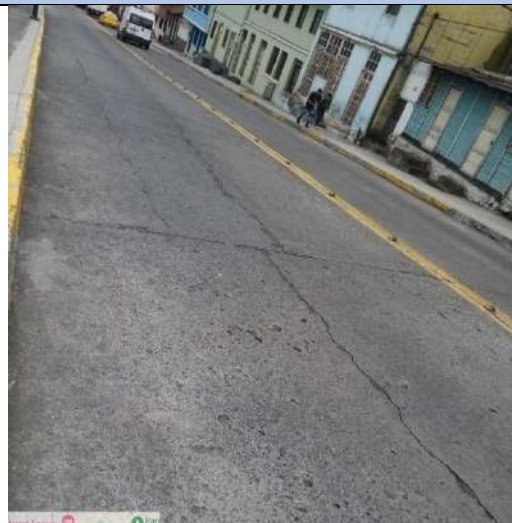
<b>PROYECTO:</b> EVALUACIÓN DE LAS VÍAS URBANAS EN EL CANTÓN AMBATO DEL SECTOR COMPRENDIDO ENTRE LA CALLE ORIENTE, AZUAY, AVENIDA BOLIVARIANA, CALLE ARCHIDONA, URDANETA, 13 DE ABRIL, AVENIDA ATAHUALPA, AVENIDA VÍCTOR HUGO, AVENIDA LOS CHASQUIS		
<b>ZONA # 20</b>			
<b>CAPA DE RODADURA:</b>	Pavimento Rígido	<b>FALLA:</b>	Z. Agrietamiento Longitudinal
<b>ESQUEMA:</b>

<p data-bbox="528 1792 882 1926">           17M 763685 9862072            21-73 13 de Abril            Cantón Ambato            Tungurahua            Altitud: 2555.1m            Velocidad: 0.5km/h            Número de índice: 483            Network: 28 oct, 2022 11:58:07 GMT-05:00         </p>		<p data-bbox="914 1272 1393 1429">           La Falla por Agrietamiento Longitudinal, cuenta con un total de 3 fallas en toda la zona, siendo la Av. 13 de Abril una de las más representativas, con una longitud de 49.5 m.         </p> <p data-bbox="914 1440 1393 1507">           Las diversas soluciones para las siguientes patologías se dividen en niveles de severidad.         </p> <p data-bbox="914 1518 1393 1641"> <b><u>SEVERIDAD DE NIVEL BAJO:</u></b> Al presentarse una grieta longitudinal de severidad bajo se puede optar por el sellado de grietas.         </p> <p data-bbox="914 1653 1393 1765"> <b><u>SEVERIDAD DE NIVEL MEDIO:</u></b> Cuando de obtiene el nivel de medio las grietas longitudinales pueden ser selladas.         </p> <p data-bbox="914 1776 1393 1933"> <b><u>SEVERIDAD DE NIVEL ALTO:</u></b> La patología al tener un alto nivel de severidad, el método de reparación se establece una reparación del espesor total.         </p>

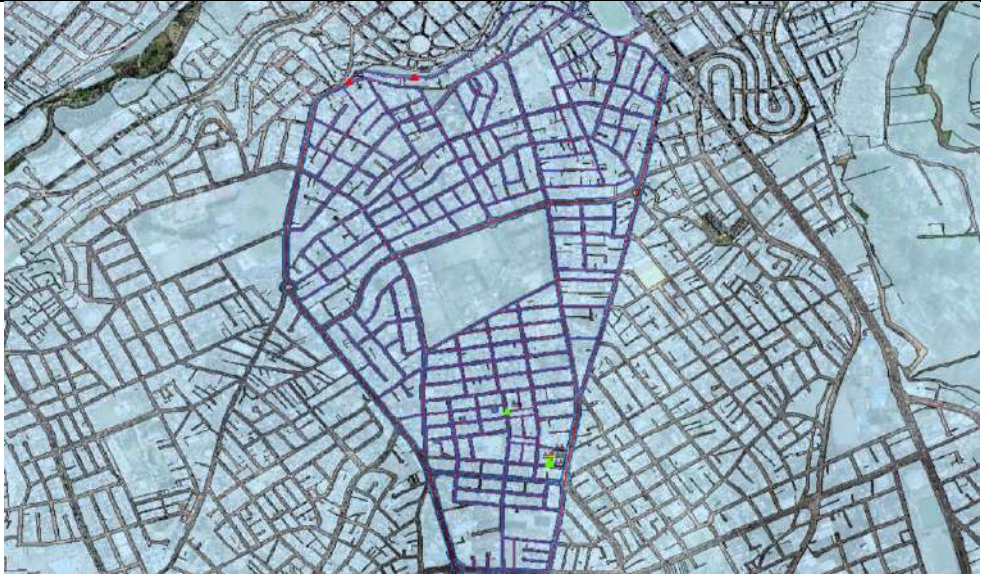
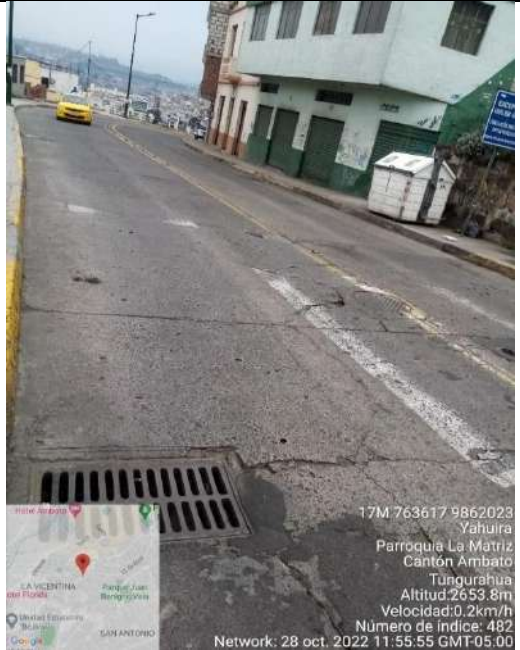
<b>PROYECTO:</b> EVALUACIÓN DE LAS VÍAS URBANAS EN EL CANTÓN AMBATO DEL SECTOR COMPRENDIDO ENTRE LA CALLE ORIENTE, AZUAY, AVENIDA BOLIVARIANA, CALLE ARCHIDONA, URDANETA, 13 DE ABRIL, AVENIDA ATAHUALPA, AVENIDA VÍCTOR HUGO, AVENIDA LOS CHASQUIS		
<b>ZONA # 20</b>			
<b>CAPA DE RODADURA:</b>	Pavimento Rígido	<b>FALLA:</b>	AA. Agrietamiento de Esquina
<b>ESQUEMA:</b>

<p>La Falla por Agrietamiento de Esquina, cuenta con un total de 6 fallas en toda la zona, siendo la Av. 13 de Abril una de las más representativas, con un área de 302.63 m<sup>2</sup>.</p> <p>Las diversas soluciones para las siguientes patologías se dividen en niveles de severidad.</p> <p><b><u>SEVERIDAD DE NIVEL BAJO:</u></b> Al presentarse una grieta de esquina de severidad baja se puede optar por el sellado de grietas.</p> <p><b><u>SEVERIDAD DE NIVEL MEDIO:</u></b> Cuando de obtiene el nivel de medio las grietas transversales pueden ser selladas.</p> <p><b><u>SEVERIDAD DE NIVEL ALTO:</u></b> La patología al tener un alto nivel de severidad, el método de reparación se establece una reparación del espesor total.</p>

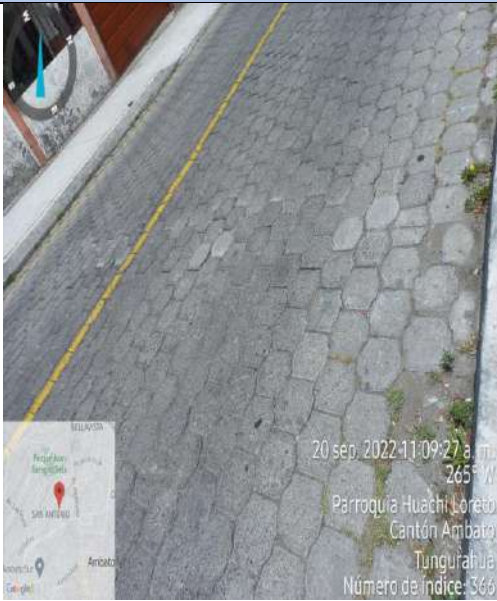
<b>PROYECTO:</b> EVALUACIÓN DE LAS VÍAS URBANAS EN EL CANTÓN AMBATO DEL SECTOR COMPRENDIDO ENTRE LA CALLE ORIENTE, AZUAY, AVENIDA BOLIVARIANA, CALLE ARCHIDONA, URDANETA, 13 DE ABRIL, AVENIDA ATAHUALPA, AVENIDA VÍCTOR HUGO, AVENIDA LOS CHASQUIS		
			<b>ZONA # 20</b>
<b>CAPA DE RODADURA:</b>	Pavimento Articulado	<b>FALLA:</b>	AH. Ahuellamiento
<b>ESQUEMA:</b>

<p>La Falla por Ahuellamiento, cuenta con un total de 61 fallas en toda la zona, siendo la calle Paccha una de las más representativas, con un área de 101.89 m2.</p> <p>Las diversas soluciones para las siguientes patologías se dividen en niveles de severidad.</p> <p><b><u>MÉTODO DE REPARACIÓN:</u></b></p> <p>Se propone el retiro de adoquines en la zona afectada, identificar problemas de drenaje, compactación conjunta con el sellado de juntas y compactación final. Si el daño es grave o severo, se considera una estabilización de suelo.</p>

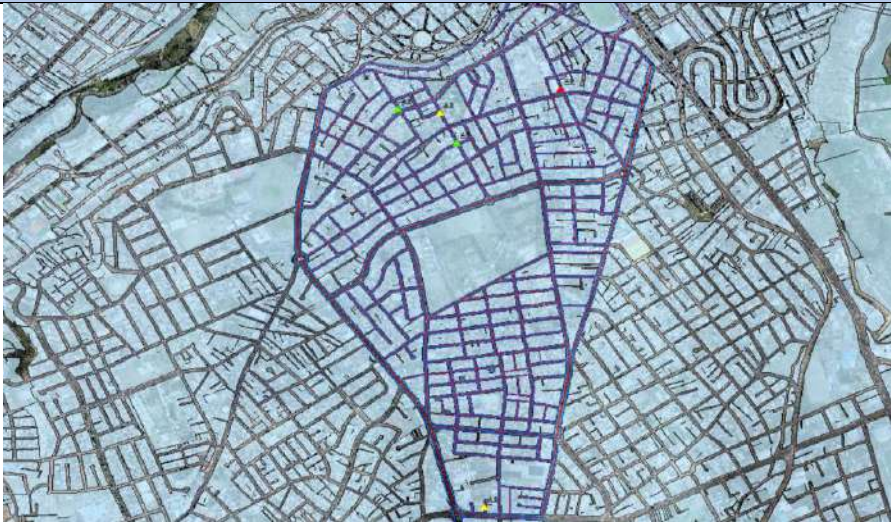
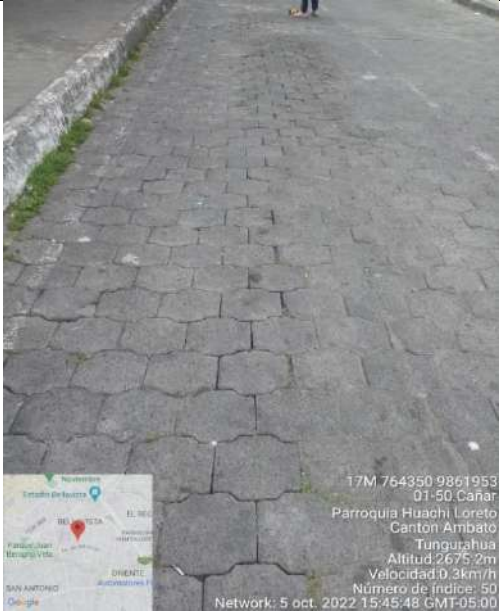
<b>PROYECTO:</b> EVALUACIÓN DE LAS VÍAS URBANAS EN EL CANTÓN AMBATO DEL SECTOR COMPRENDIDO ENTRE LA CALLE ORIENTE, AZUAY, AVENIDA BOLIVARIANA, CALLE ARCHIDONA, URDANETA, 13 DE ABRIL, AVENIDA ATAHUALPA, AVENIDA VÍCTOR HUGO, AVENIDA LOS CHASQUIS		
<b>ZONA # 20</b>			
<b>CAPA DE RODADURA:</b>	Pavimento Articulado	<b>FALLA:</b>	AS. Juntas Abiertas
<b>ESQUEMA:</b>

<p>La Falla por Juntas Abiertas, cuenta con un total de 5 fallas en toda la zona, siendo la calle Tungurahua una de las más representativas, con un área de 64.40 m<sup>2</sup>.</p> <p>Las diversas soluciones para las siguientes patologías se dividen en niveles de severidad.</p> <p><b><u>MÉTODO DE REPARACIÓN:</u></b></p> <p>A medida que la patología avanza se establece una propuesta de corrección a través de una buena nivelación en a la capa de arena y su recolocación.</p>

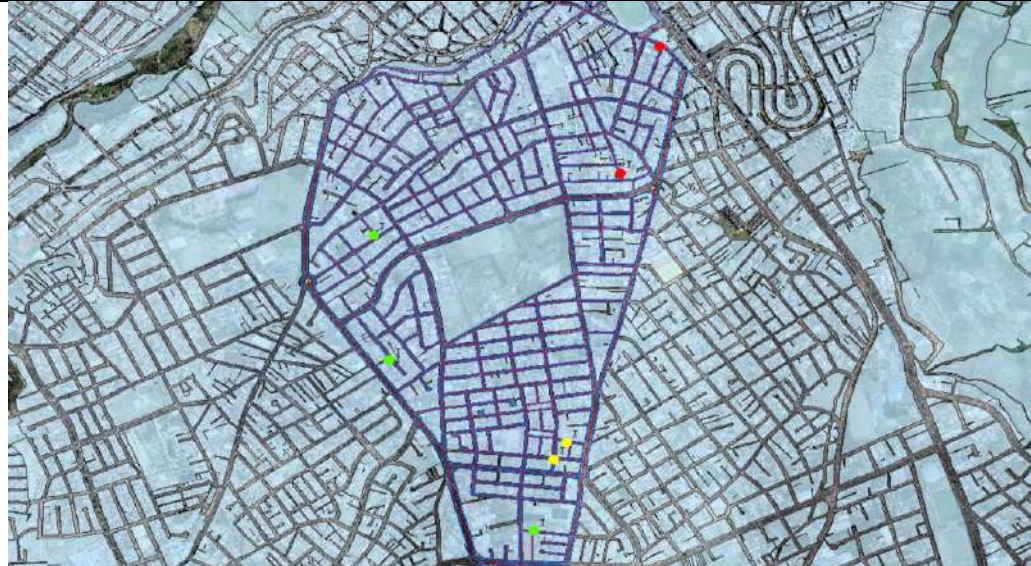
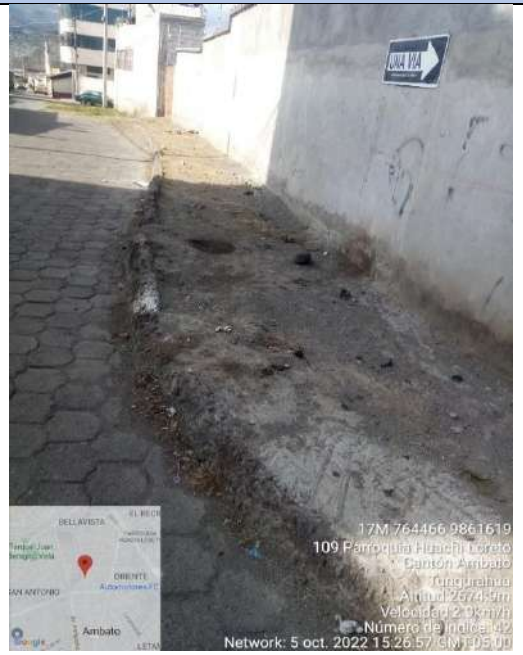
*Tabla 35: Análisis de Falla – Elementos Faltantes*

<p>Los elementos faltantes en la zona, cuenta con una total de 8 fallas en la acera, siendo estas las calles Velasco Ibarra, Emilio Estada, Isidro Ayora, Otoya, Caran XI, Cañarís, Tungurahua y Napo. Siendo la calle Tungurahua la de mayor afectación con un área de 47.36 m<sup>2</sup>.</p> <p>Las diversas soluciones según el nivel de severidad pueden ser:</p> <p><b><u>SEVERIDAD DE NIVEL BAJO Y MEDIO:</u></b> Al presentarse este nivel de severidad, se realiza un sellado de grietas y fisuras.</p> <p><b><u>SEVERIDAD DE NIVEL ALTO:</u></b> En este punto de severidad se emplea la reparación del espesor total de la acera.</p>

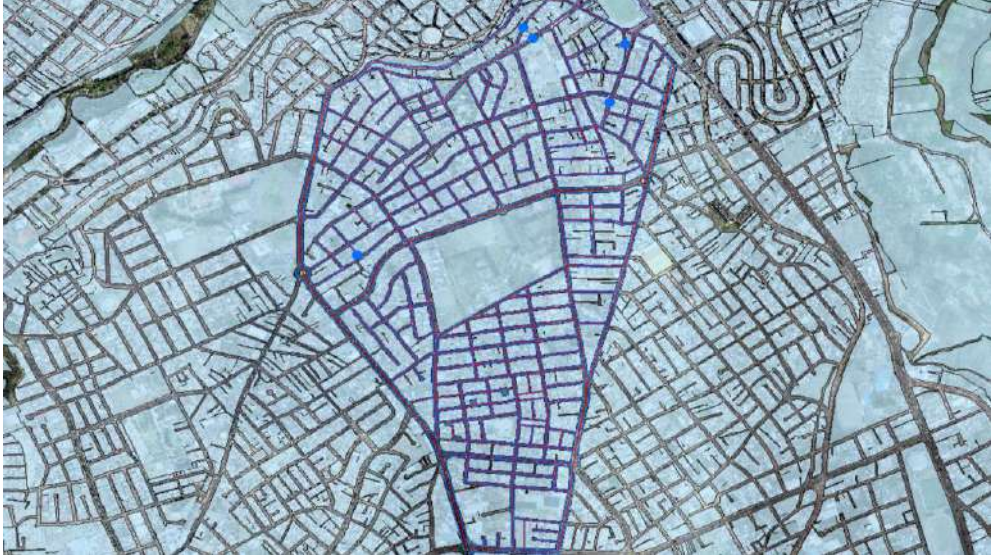
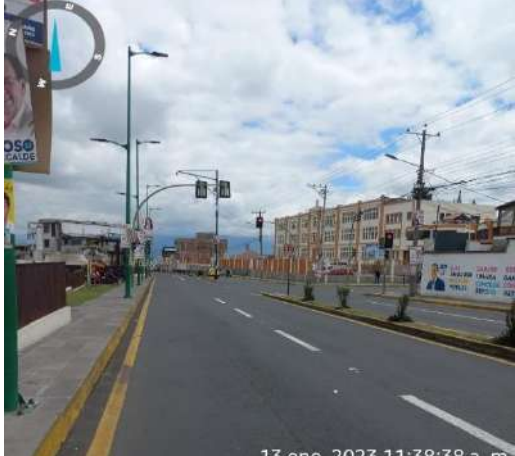
*Tabla 36: Análisis - Recapeada*

<p data-bbox="624 1756 880 1921">       13 ene. 2023 11:38:38 a. m.        17M 764105 9862104        16° N        25 Puyo        Parroquia Huachi Loreto        Cantón Ambato        Tungurahua        Número de índice: 654     </p>		<p data-bbox="906 1312 1394 1503">       Las vías recapeadas con las que cuenta la zona son 4 calles las cuales son: Azuay, Biblián. Chimborazo y lAv. Quiz Quiz. No se necesita ningún tipo de reparación, sim embargo la verificación del avance     </p>
